## Entscheidung über Instandsetzung oder Neubau der Brücke über dem Amtsgraben in der Lübecker Straße

# Prüfbericht 2020 H

Bauwerksname **Brücke i.Z.d. Lübecker Str. über Rupensdorfer Bach**  
Teilbauwerksname **Brücke**  
Kreis **Landkreis Nordwestmecklenburg**  
Ort **Schönberg**  
Bauwerksrichtung **Lübecker Straße; von Lübeck nach Schwerin**  
Bauwerksart **Gewölbe-/Bogenbrücke ohne Aufbeton**  
Tragfähigkeit **30/30 nach DIN 1072**  
Baujahr Überbau **1875** Baujahr Unterbau **1875** Traglastindex -

**Zustandsnote: 3,0**

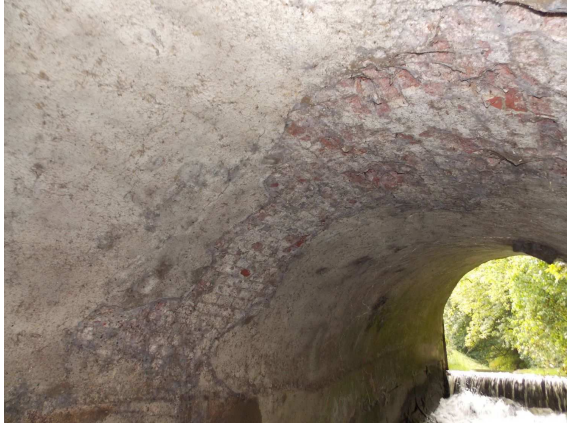
[1] S=0, V=0, D=2 BSP-ID 002-02

Wandung, Spritzbeton B II, Großflächig, Abgeplatzt, Unterseite, Schadenserweiterung,

- durchgehend großflächig hohl liegender Spritzbeton
- links, großflächig Abplatzungen am Spritzbeton
- rechts, ca. 8 m neben der rechten Außenkante, großflächig Abplatzungen am Spritzbeton
- rechts, außen, stark rissiger und brüchiger Spritzbeton mit sich abzeichnenden schollenförmigen Abplatzungen

2131505\_0\_2013E\_GEWÖLBE MITTE SPRITZBETON ABGEPLATZT

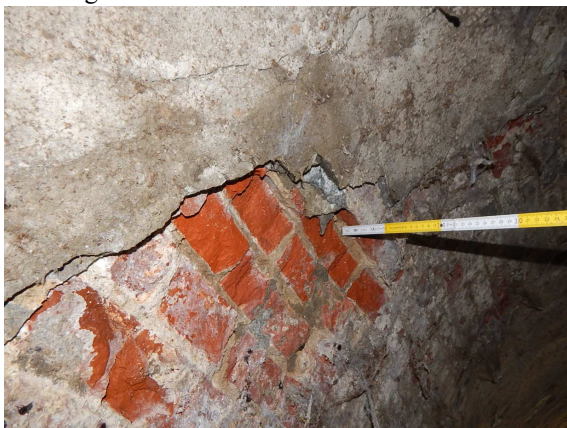
[8] S=1, V=0, D=2 BSP-ID 009-01

Wandung, Steinansichtsfläche, Großflächig, Abgeplatzt, Unterseite, Schadenserweiterung,

- unterhalb des abgeplatzten Spritzbetons frostgeschädigte Ziegeloberflächen mit großflächigen Abplatzungen an den Ziegeloberflächen bis t = 5 cm

2131505\_0\_2020H\_GEWÖLBE HINTEN RECHTS ZIEGEL BRÜCHIG

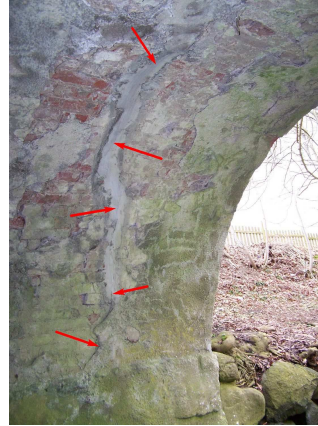
[6] S=1, V=0, D=2 BSP-ID 010-04

Wandung, Tragendes Mauerwerk, Ein Stück, Längsriss, Links, Unterseite, Instandsetzung schadhaft, - 1 m neben der linken Außenkante, Längsriss der zugemörtelt wurde, (2020 H; Vermörtelung ist hinten auf l = 50 cm herausgebrochen)

2131505\_0\_2009H\_GEWÖLBE LINKS L-RISS

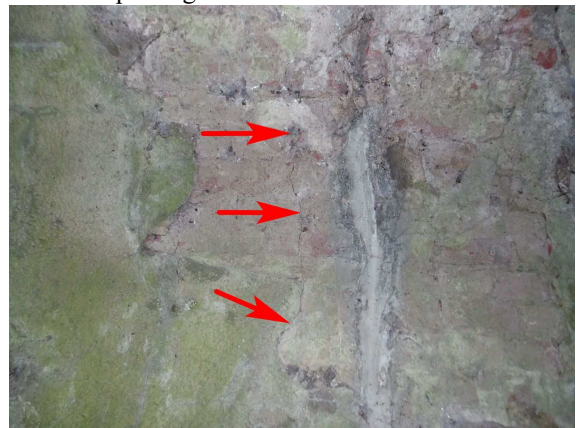
[7] S=1, V=0, D=2 BSP-ID 010-04

Wandung, Tragendes Mauerwerk, Ein Stück, Längsriss, Hinten am Bauwerk, Links, Unterseite,

- 0,90 m neben der linken Außenkante, links vom instandgesetzten Riss, hinten, Längsriss bis w = 1,2 mm mit Steinspaltungen

2131505\_0\_2013E\_GEWÖLBE HINTEN LINKS GERISSEN

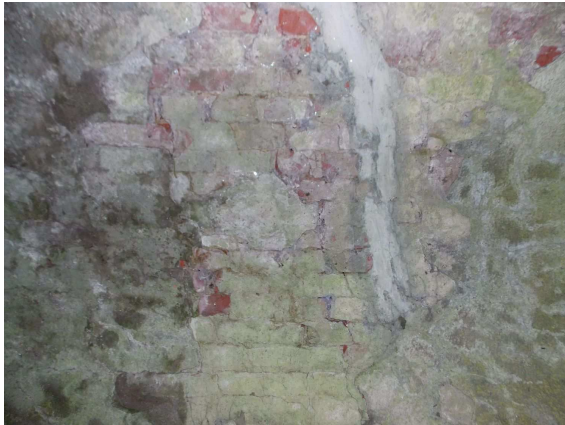
**[32]** S=1, V=0, D=2 BSP-ID 010-04  
 Wandung, Tragendes Mauerwerk, Ein Stück, Längsriss  
 Rissbreite  $\geq 1$  mm, Vorne am Bauwerk, Links,  
 Unterseite,  
 - 1,10 m neben der linken Außenkante, rechts vom  
 instandgesetzten Riss, vorne, Längsriss bis  $w = 3,0$  mm  
 mit Steinspaltungen

2131505\_0\_2013E\_GEWÖLBE VORNE LINKS  
 GERISSEN

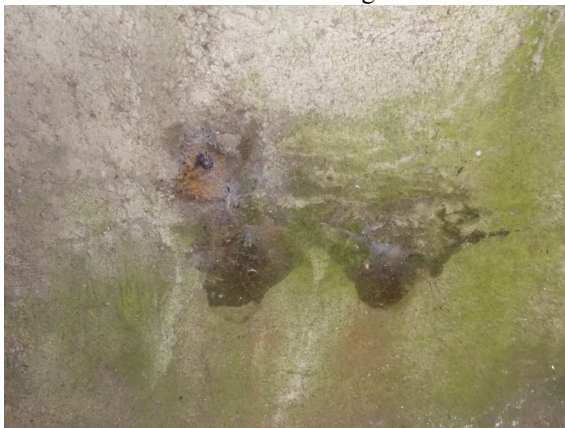
**[33]** S=0, V=0, D=2 BSP-ID 009-09  
 Wandung, Tragendes Mauerwerk, Eine Stelle, Feuchte  
 Stelle, Hinten am Bauwerk, Links,  
 - hinten links eine Durchfeuchtung  $\varnothing = 60$  cm

2131505\_0\_E13\_GEWÖLBE HINTEN LINKS  
 DURCHFUCHTUNG

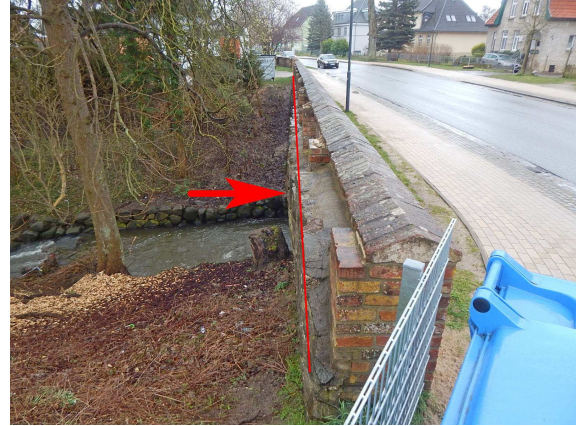
**[13]** S=1, V=0, D=2 BSP-ID 009-05  
 Stirnwand, Tragendes Mauerwerk, Bereichsweise,  
 Ausgebaucht, Vorne am Bauwerk, Links,  
 Schadenserweiterung,  
 - linke Stirnwand, vorne, das Mauerwerk ist ca. 25 cm  
 nach außen ausgebaucht

2131505\_0\_2020H\_L-STW VORNE AUSGEBAUCHT

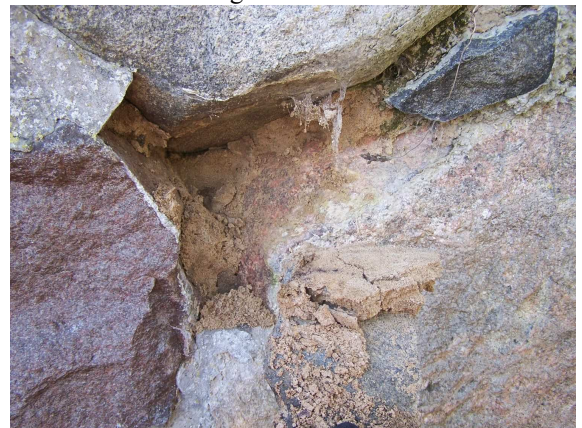
**[15]** S=2, V=0, D=3 BSP-ID 009-12  
 Stirnwand, Fugenmörtel, Durchgehend, Zerbröckelt,  
 Links,  
 - linke Stirnwand, der Mauerwerksmörtel weist kaum  
 Festigkeiten auf (sandartig) und lässt sich sehr leicht mit  
 der Hand aus den Fugen herauskratzen

2131505\_0\_2009H\_L-STW HINTEN MÖRTEL  
 SANDIG

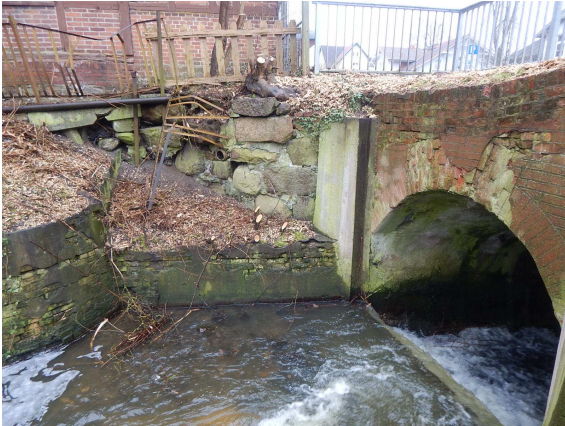
[17] S=1, V=0, D=1 BSP-ID 009-11

Stirnwand, Mauerwerksfugen, Bereichsweise, Brüchig, Rechts,

- vorderer Flügel, die Fugen sind größtenteils von den Steinen abgerissen, teilweise starke Fugenausbrüche
- vorderer Flügel, vereinzelt sind ganze Füllsteine herausgebrochen

2131505\_0\_2020H\_R-FL WL-V MAUERWERK BRÜCHIG

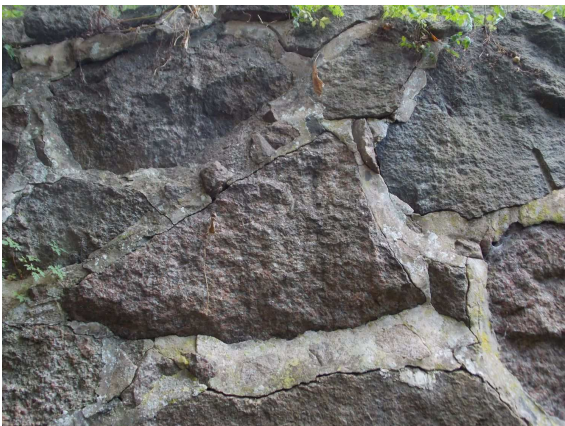
[2] S=1, V=0, D=2 BSP-ID 009-11

Stirnwand, Mauerwerksfugen, Großflächig, Brüchig, Links, Schadenserweiterung,

- die Fugen sind größtenteils von den Steinen abgerissen, hohl liegend, mehrfach herausgebrochen
- hinten lassen sich Füllsteine vereinzelt mit der Hand herausnehmen

2131505\_0\_2013E\_L-STW FUGEN BRÜCHIG

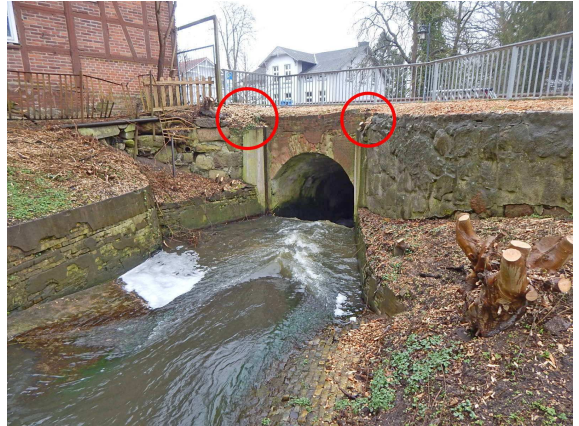
[20] S=1, V=0, D=1 BSP-ID 009-99

Stirnwand, Tragendes Mauerwerk, Bereichsweise, Höhe zu gering, Vorne und hinten am Bauwerk, Rechts,

- der vordere Flügel ist nicht hoch genug ausgebildet, auf dem Flügel Erdstoffablagerungen mit Bewuchs
- der hintere Flügel ist am Flügelansatz nicht hoch genug ausgebildet

2131505\_0\_2020H\_FLÜGEL ZU NIEDRIG

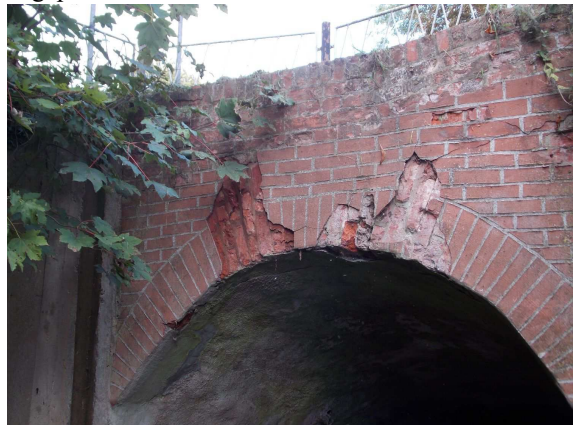
[21] S=1, V=0, D=2 BSP-ID 009-14

Bogenstirnseite, Tragendes Mauerwerk, Stellenweise, Brüchig, Rechts, Schadenserweiterung,

- mittig stellenweise brüchiges und zerfrorenes Mauerwerk, der aufgebrachte Putz ist bereichsweise hohl klingend und rissig und ist teilweise flächig abgeplatzt

2131505\_0\_2013E\_RECHTER GEWÖLBEBOGEN INSTANDSETZUNG ABGEPLATZT

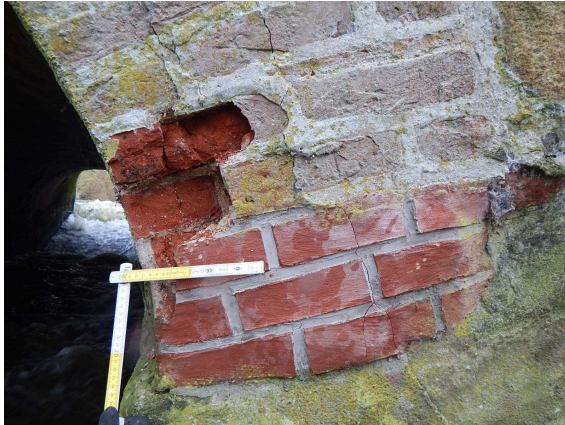
[22] S=1, V=0, D=2 BSP-ID 009-14

Bogenstirnseite, Tragendes Mauerwerk, Bereichsweise, Brüchig, Vorne und hinten am Bauwerk, Seitenfläche links,

- vorne, über dem Kämpfer brüchiges und zerfrorenes Mauerwerk bis t = 8 cm, der aufgetragene Putz ist bereichsweise hohlklingend und rissig und ist teilweise flächig abgeplatzt
- hinten, über dem Kämpfer hohlklingendes Mauerwerk

2131505\_0\_2020H\_L-BOGENSTIRNSEITE VORNE  
 MW BRÜCHIG

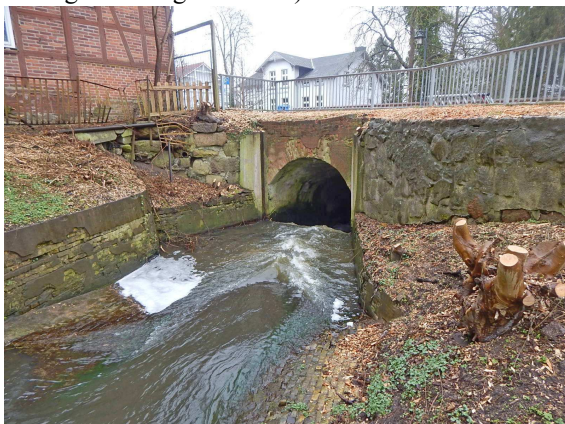
[28] S=0, V=0, D=2 BSP-ID 009-11

Stirnmaueresims / Abdeckung, Tragendes Mauerwerk, Durchgehend, Bewachsen, Rechts, Schadensverringering,

- auf der Stirnwand starker strauchartiger Bewuchs mit umfangreichen Wurzelwerk (2020 H; Bewuchs wurde durchgehend abgeschnitten)

2131505\_0\_2020H\_R-STW BEWUCHS ENTFERNT

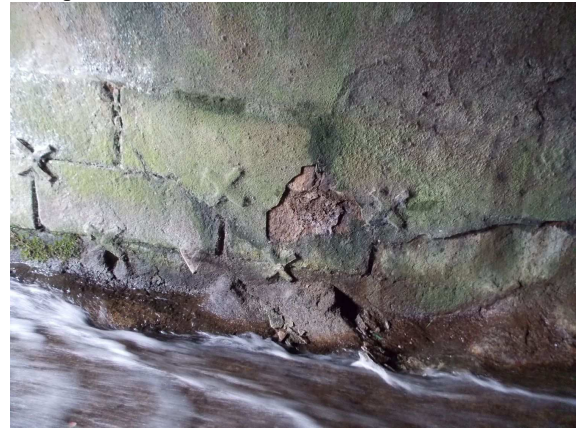
[9] S=0, V=0, D=2 BSP-ID 021-08

Widerlagerwand, Spritzbeton B II, Bereichsweise, Abgeplatzt, Beide Widerlager, Unterseite, Schadenserweiterung,

- der Spritzbeton ist bereichsweise hohlklingend
- im Wasserwechselbereich durchgehend Abplatzungen am Spritzbeton

2131505\_0\_E13\_KÄMPFER 1 RECHTS SPR-BETON  
 ABGEPLATZT

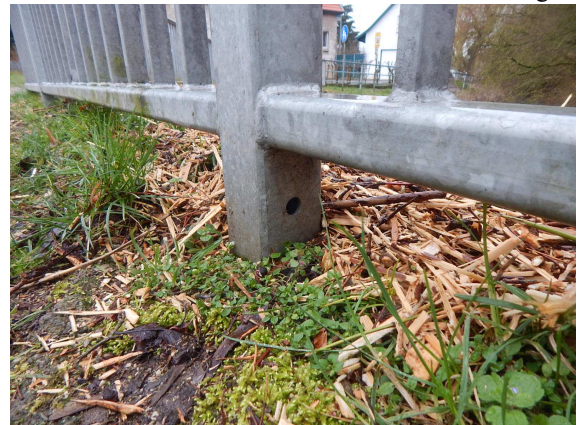
[35] S=0, V=0, D=1 BSP-ID 231-17

Pfostenverguss des Geländers, Durchgehend, Fehlt, Rechts, Oben auf dem Bauwerk,

- rechtes Geländer, die Pfostenfüße sind nicht vergossen

2131505\_0\_2020H\_R-GEL PFOSTENFÜßE NICHT  
 VERGOSSEN

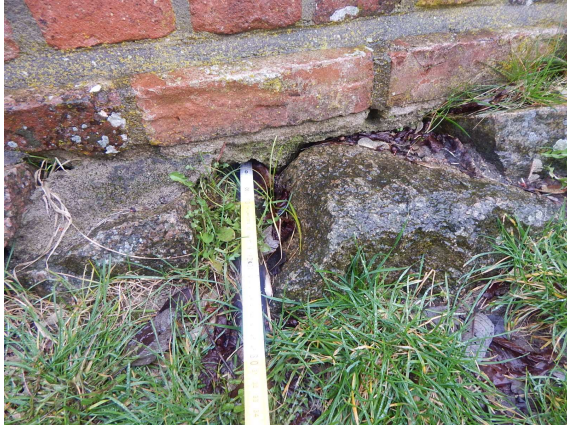
[16] S=0, V=0, D=1 BSP-ID 237-13

Brüstung als Absturzsicherung, Mauerwerksfugen, Bereichsweise, Herausgebrochen, Links, Unten rechts, - linke Brüstung, rechts, untere Anschlussfuge zur Stirnwand ist bereichsweise herausgebrochen und bis t = 5 cm offen

2131505\_0\_2020H\_L-BRÜSTUNG MITTIG RECHTS UNTEN A-FUGE HERAUSGEBROCHEN

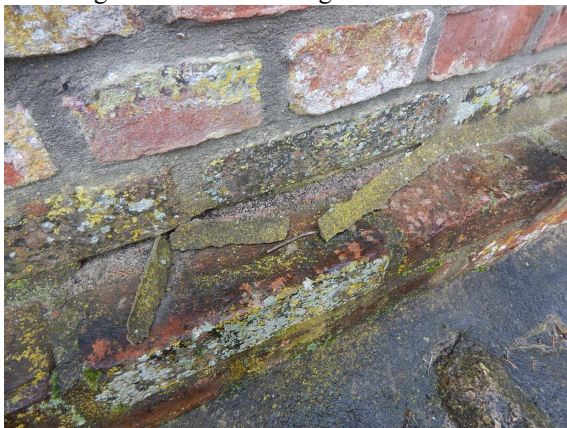
[40] S=0, V=0, D=1 BSP-ID 237-13

Brüstung als Absturzsicherung, Lagerfuge, Stellenweise, Brüchig, Links, Unten rechts, - linke Brüstung, untere Anschlussfuge (Keilfuge) ist beidseitig stellenweise brüchig

2131505\_0\_2020H\_L-BRÜSTUNG HINTEN LINKS UNTEN FUGE BRÜCHIG

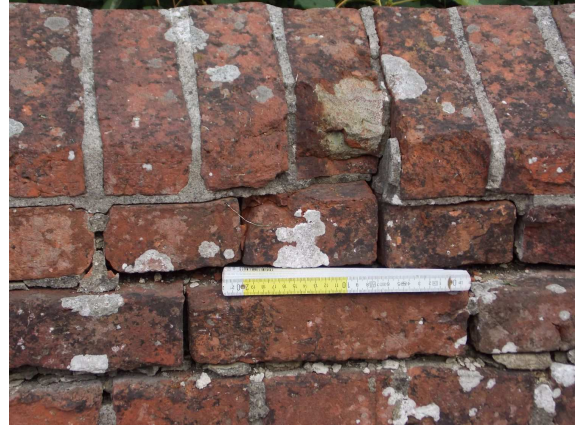
[23] S=0, V=0, D=1 BSP-ID 237-13

Abdeckplatte der Brüstung, Steinkante, Mehrfach, Brüchig, Links, Oberseite, - linke Brüstung, Abdeckung, Außenkanten der Rollschicht, mehrfach brüchige Ziegelaußenkanten

2131505\_0\_2013E\_L-BERÜSTUNG HINTEN ABDECKUNG BRÜCHIG

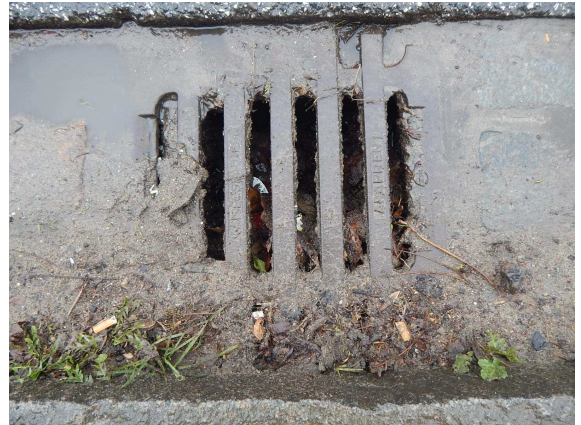
[36] S=0, V=0, D=1 BSP-ID 252-10

Ablauf, Teilweise, Schmutzablagerung, Vorne am Bauwerk, Beidseitig, Unterhaltungsmangel, , Maßnahme {10}

2131505\_0\_2020H\_R-ABLAUF VORNE VERSCHMUTZT

| Bemerkung | - Reinigen der Straßenabläufe |

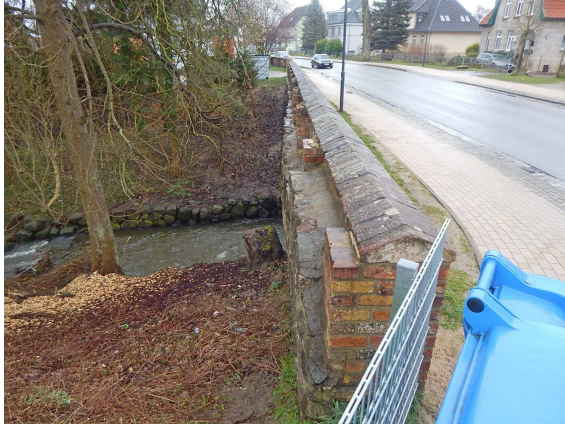
[29] S=0, V=2, D=0 BSP-ID 253-09

Böschungstreppe, Gesamtes Bauteil, Fehlt, Gefahr für Personal / Prüfpersonal

2131505\_0\_2020H\_BÖSCHUNGSTREPPE LINKS FEHLT

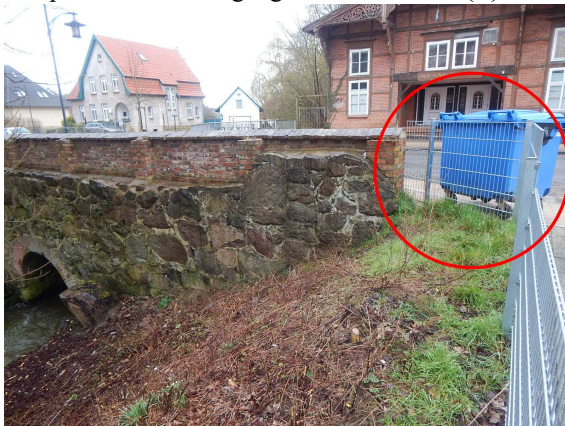
[30] S=0, V=2, D=0 BSP-ID 253-09

Besichtigungstür, Ein Stück, Fehlt, Vorne am Bauwerk, Links, Oben, Gefahr für Personal / Prüfpersonal,  
 - vorne, links, im anschließenden Zaun ist keine Tür vorhanden, der Böschungsbereich ist für Wartungs- und Prüfpersonal nicht zugänglich, Maßnahme {6}

2131505\_0\_2020H\_V-L-ZAUN TÜR FEHLT

| Bemerkung | - Einbau von Besichtigungs- und Wartungstüren |

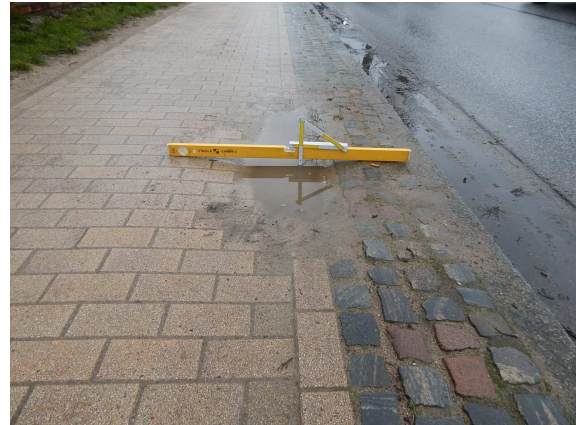
[37] S=0, V=1, D=1 BSP-ID 241-13

Gehwegbelag, Pflasterung, Bereichsweise, Verdrückung im Belag, Hinten am Bauwerk, Links, Oben auf dem Bauwerk,  
 - linker Weg, hinten, Sprurrinnenartige Verdrückungen bis t = 3,5 cm (Pfützenbildung), Maßnahme {9}

2131505\_0\_2020H\_L-WEG HINTEN VERDRÜCKUNGEN

| Bemerkung | - Instandsetzung von Absackungen in den Gehwegbereichen<br>- Instandsetzung ausgespülter Pflasterfugen |

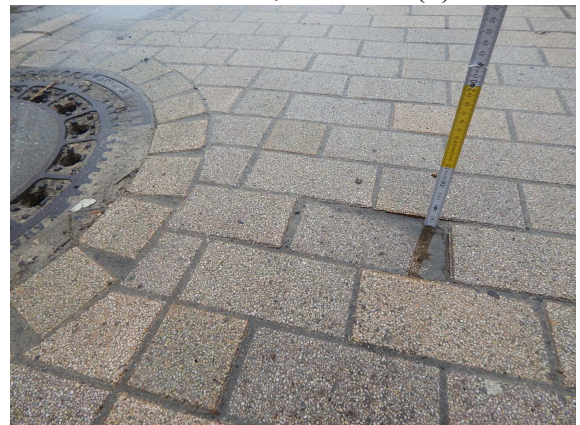
[39] S=0, V=1, D=1 BSP-ID 241-13

Gehwegbelag, Pflasterstein, Vereinzelt, Abgesackt / Setzung, Hinten am Bauwerk, Links, Oben auf dem Bauwerk,  
 - rechter Weg, vorne, neben dem Schacht, abgesackter Pflasterstein bis t = 1 cm, Maßnahme {9}

2131505\_0\_2020H\_R-WEG VORNE PFL-STEIN ABGESACKT

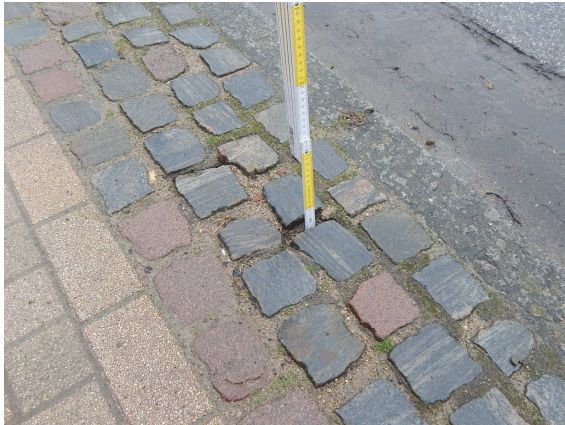
[38] S=0, V=0, D=1 BSP-ID 244-10

Gehwegbelag, Pflasterverfugung, Stellenweise, Wasserauskolkung/-ausspülung, Hinten am Bauwerk, Links, Oben auf dem Bauwerk,  
 - linker Weg, im Sicherheitsstreifen ausgespülte Pflasterfugen bis t = 6 cm, Maßnahme {9}

2131505\_0\_2020H\_L-WEG HINTEN FUGEN  
 AUSGESPÜLT

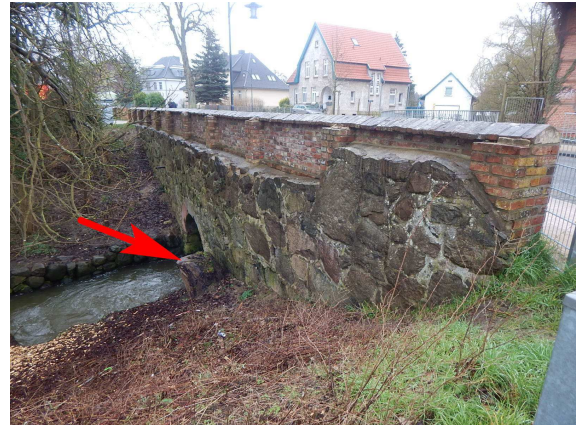
2131505\_0\_2020H\_L-BÖSCH WL-V BAUM GEFÄLLT

[12] S=0, V=0, D=1 BSP-ID 251-08

Böschung im Bereich des Widerlagers, Eine Stelle,  
 Bewachsen, Vorne am Bauwerk, Links,  
 Schadensverringering,

- vordere linke Böschung, 20 cm neben der Stirnwand,  
 Baumbewuchs mit  $\varnothing = 80$  cm (2013 E; Baum wurde  
 gefällt)

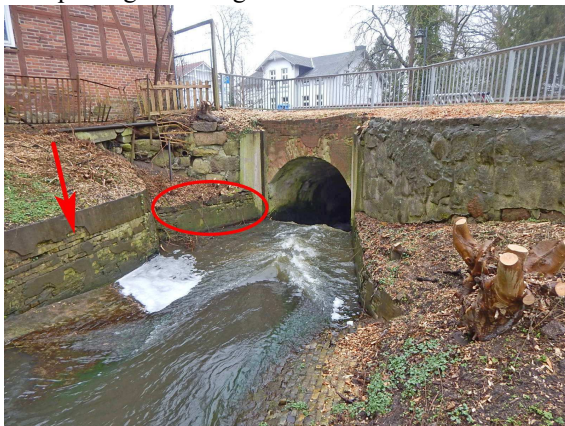
[19] S=1, V=0, D=2 BSP-ID 251-99

Befestigtes Ufer des Gewässers, Tragendes Mauerwerk,  
 Großflächig, Brüchig, Vorne und hinten am Bauwerk,  
 Rechts,

- Uferbefestigungen auf der rechten Seite, vorne und  
 hinten Ausfrierungen an den Ziegeln bis  $t = 5$  cm, der  
 Putz platzt großflächig ab

2131505\_0\_2020H\_V-L-UFERMAUER BRÜCHIG

Die Uferbefestigung und die Stirnwand auf der rechten Seite des Bauwerkes ist stark beschädigt. Diese ist umgehend mit einer neuen Spundwand zu sichern, da sonst Schäden für das nebenstehende Bauwerk zu erwarten sind.
