## Parkpalette - Umsetzung der Ausführung

<i>Amt Schönberger Land</i> Fachbereich IV <i>Datum</i> 23.09.2025	<i>Bearbeitung:</i> Caroline Schulz <i>Bearbeiter/in-Telefonnr.:</i>
---	--

Instandsetzung Parkhaus Schönberg, Fritz-Reuter-Straße

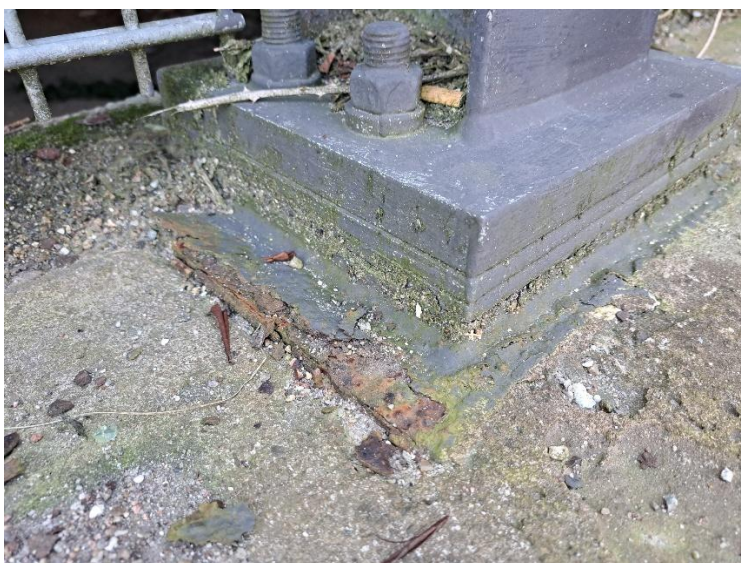
*Fußplatten der Stützen, beginnende Blattrostbildung (Foto 08/2025)*

Bei der Besichtigung in 08/2025 war auffällig, dass die Fußplatten der Stützen im Übergangsbereich zum Beton Blattrost aufweisen. Hier soll der Beton um die Fußplatte ausgestemmt und der Rost an den Fußplatten entfernt werden. Dann erfolgt eine Beschichtung einschließlich Grundbeschichtung nach ZTV ING Teil 4 Abschnitt 3, Anhang A, Tabelle A 4.3.2, Bauteilnummer 3.2.a) Zeile 3.

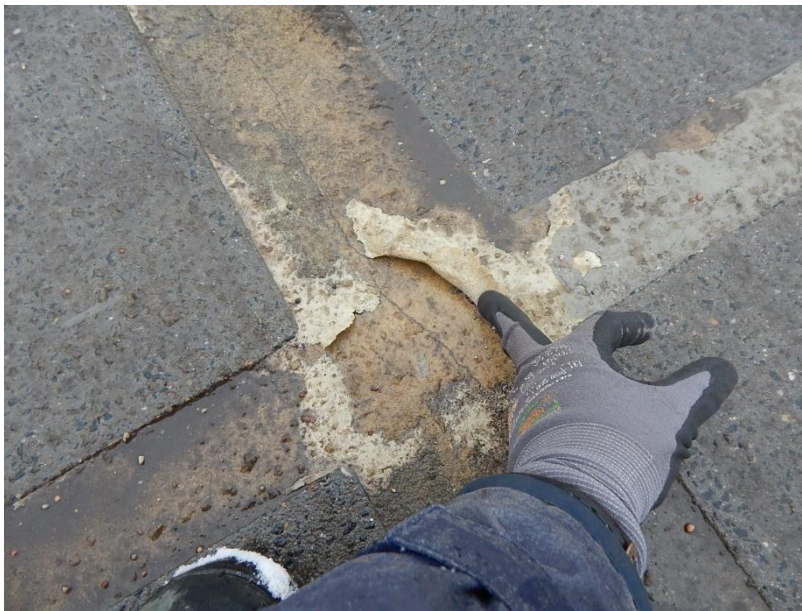
Die Betondecken der Parkdecks sind planmäßig unmittelbar der Witterung und dem Fahrzeugverkehr ausgesetzt. Die werkseitige Profilierung der Oberseiten der Betonelemente ist weitgehend intakt. Jedoch sind die Fugenabdichtungen defekt. Die elastische Fugenbeschichtung hat sich stellenweise vom Untergrund abgelöst und weist Risse und Blasen auf. Die darunter befindlichen Vergussfugen sind gerissen.

*Defekte Vergussfugen der Deckenplatten*

Durch Risse in den Vergussfugen dringen Feuchtigkeit und Salze von oben in den Vergussbeton ein und an der Unterseite der Deckenplatten wieder aus. Die darunter befindlichen Stahlträger weisen, trotz deren Feuerverzinkung, bereits Korrosionsschäden in Form von Rost, teilweise Blattrost, auf. Auf den Oberflächen der Stahlträger haben sich weißliche Ablagerungen gebildet.

Alle Fugen zwischen den Betonfahrbahnplatten erhalten eine neue Beschichtung, um den Konstruktionsbeton vor Feuchtigkeit, Chloriden und sonstigen Schadstoffen zu schützen. Mit dichten Fugen wird der Wasserzutritt zu den darunterliegenden Stahlträgern gestoppt, so dass dort Korrosionsschutzmaßnahmen ausgeführt werden können.

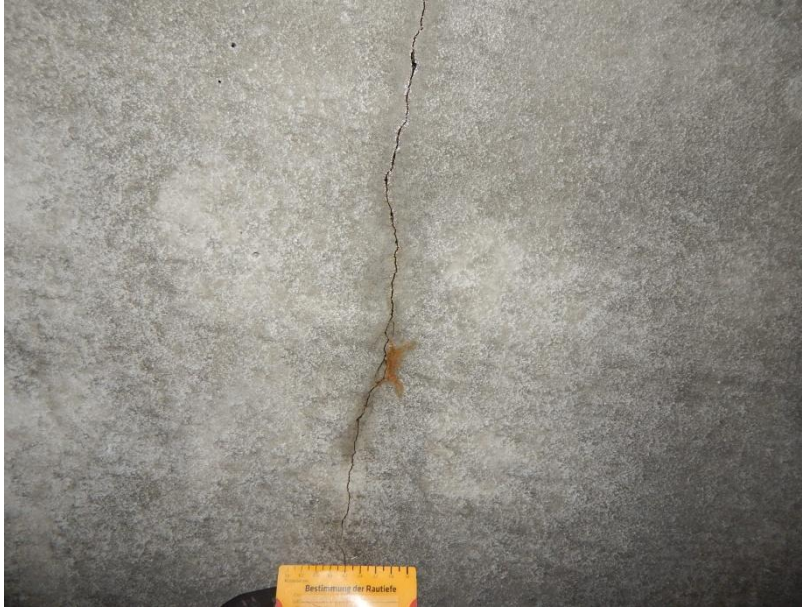
Risse, zum Teil mit Aussinterungen und Rostfahnen, sind stellenweise auch an der Unterseite der Betonplatten vorhanden. Querrisse an der Deckenunterseite haben Rissweiten bis  $w = 0,55 \text{ mm}$ .

*Unterseite Deckenplatten, lokale Querrisse*

Vorhandene (trockene) Risse in den Unterseiten der Betonplatten mit Weiten ab 0,2 mm müssen mit Epoxidharz fachgerecht verpresst werden. Die Unterseiten der Betondecken weisen außer den Rissen noch keine augenscheinlichen Schäden auf.

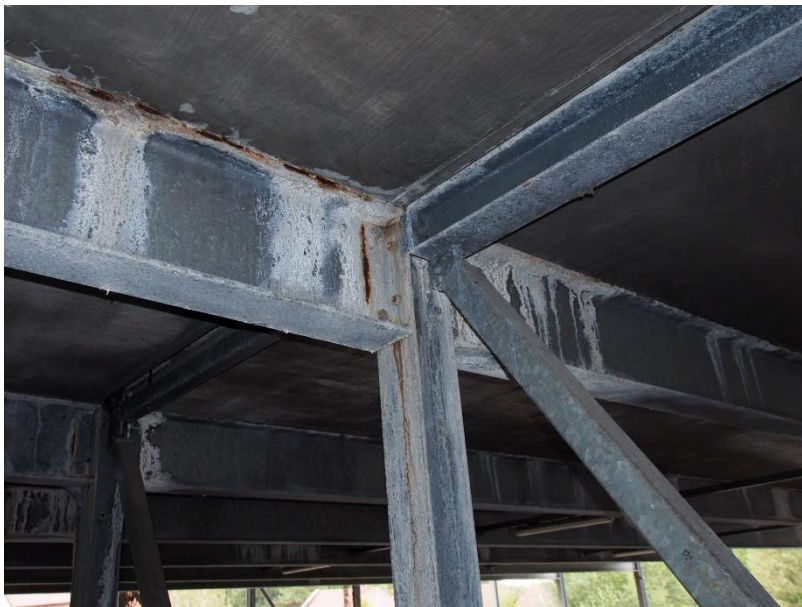
*Deckenträger, Blattrostbildung am Obergurt*

Durch den Wasserzutritt durch die obere Decke, sind v.a. Obergurte der Stahllängsträger und Rampenträger geschädigt worden. Bereichsweise ist bereits Blattrost am Obergurt vorhanden. Da die Längsträger statisch ausgelastet sind, wird empfohlen, diese in Teilerneuerung mit einem Korrosionsschutzsystem nach ZTV ING Teil 4 Abschnitt 3, Anhang A, Tabelle A 4.3.2 zu versehen. Das System wurde in Anlehnung an die Regelungen zum Brückenbau gewählt. Die Feuerverzinkung wird an Schadstellen mit einer EP-Zinkstaubfarbe wieder vervollständigt. Danach folgen für eine Korrosivitätskategorie C3 nach ISO 14713, Bauteilnummer 1.2.1:

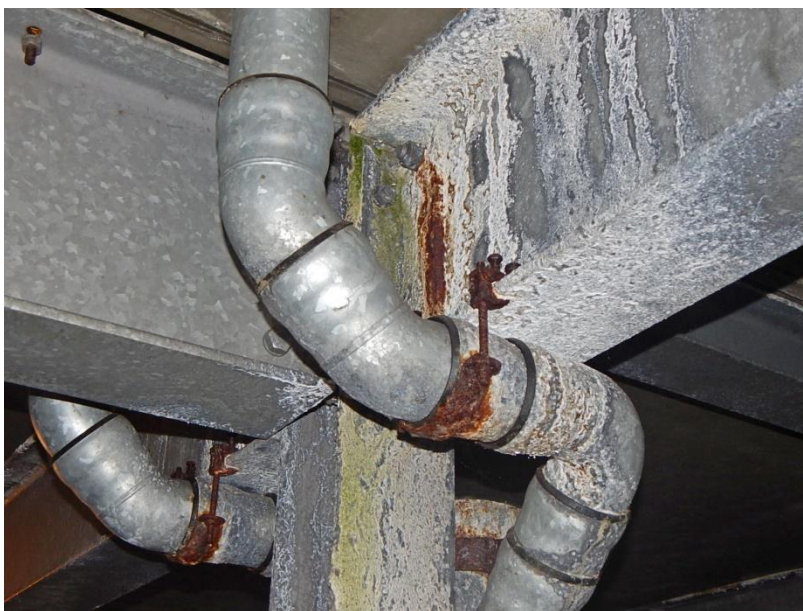
*Befestigung der Fallrohre korrodiert*

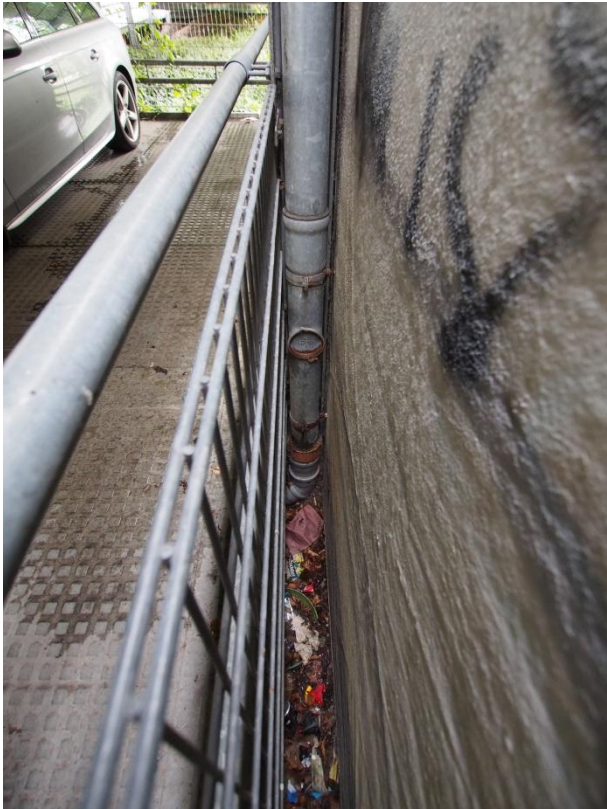
Fallrohr, Revisionsöffnung nicht zugänglich

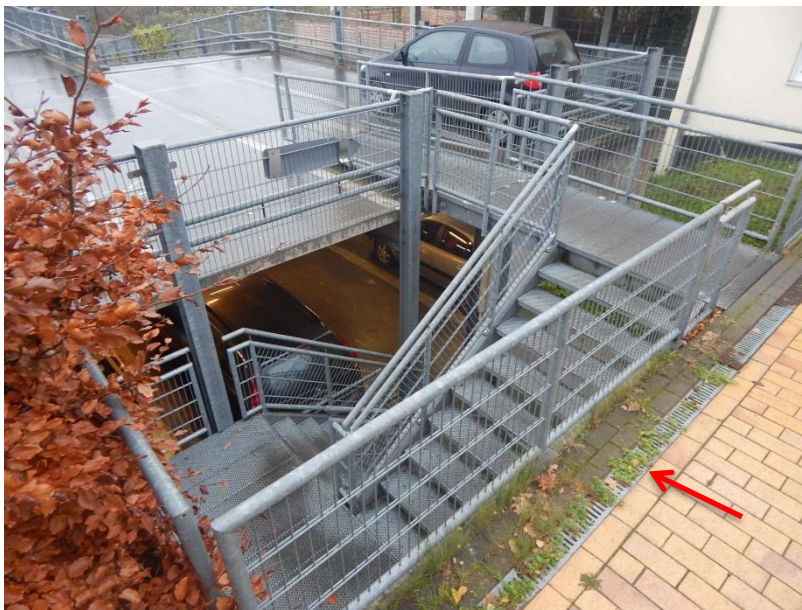
Am oberen Austritt der Treppenanlage ist eine Entwässerungsrinne vorhanden, die verstopft und unwirksam ist. Die Abdeckungen der Rinne sind zum Teil verrostet.

*Entwässerungsrinne am Treppenturm verstopft und defekt*

- Rinnen mit dem Material der Kratzspachtelung neu mit Gefälle zu den Abläufen hin profilieren
- Überfahrbare Rinnen in den Verbundplatten ohne Gitterroste offen lassen, wie bereits im OG vorhanden; jedoch Einbau einer überfahrbaren Stahlkonstruktion die das „Durchsacken der Räder“ und damit den Eintrag von Erschütterungen verringert
- Einbau neuer Fallrohre mit Revisionsöffnungen an zugänglichen Stellen
- Einbau neuer Abdeckungen für die Entwässerungsrinne am oberen Rampenende
- Einbau einer neuen Entwässerungsrinne an der Treppenanlage

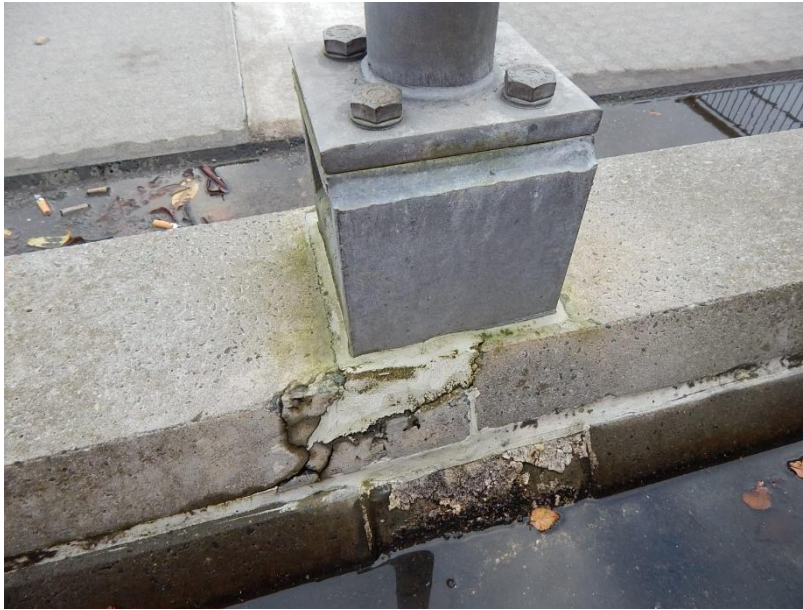
Die auf dem oberen Parkdeck vorhandenen Schrammborde weisen mehrfache Betonabplatzungen mit freiliegender und rostender Bewehrung auf. Die Betondeckungen sind mit etwa 1 cm sehr gering. Risse wurden mit Silikon verschlossen.

*Beschädigter Schrammbord*

Ausbruchstellen an Fundamentbalken, Schrammborden oder der Rinnenabdeckung im OG sind mit einem Betoninstandsetzungssystem instanzzusetzen.

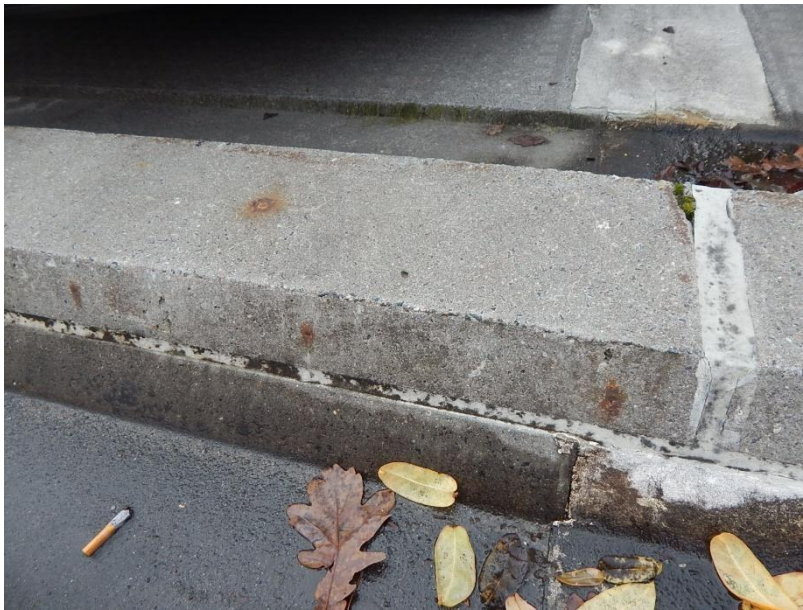
*Schadhafter Schrammbord, Rost und Kantenabbruch*

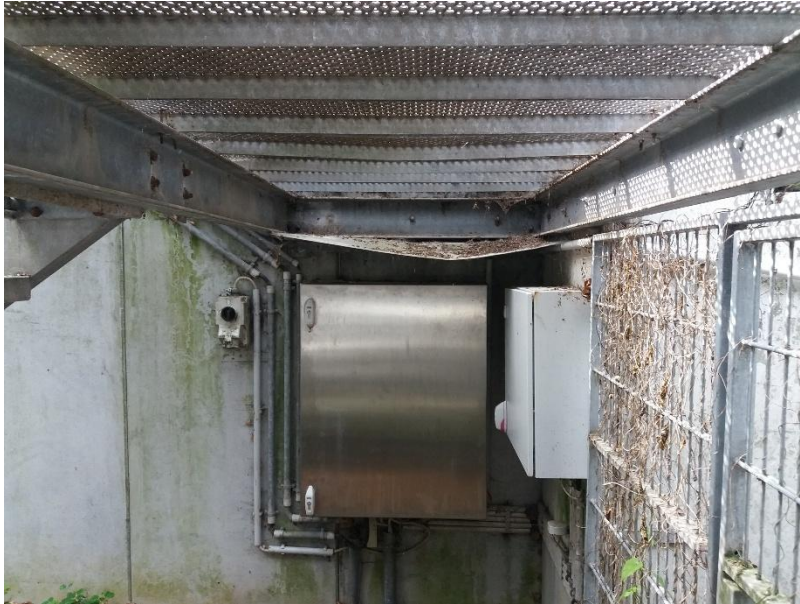
*Schaltkasten mit Abdeckung*

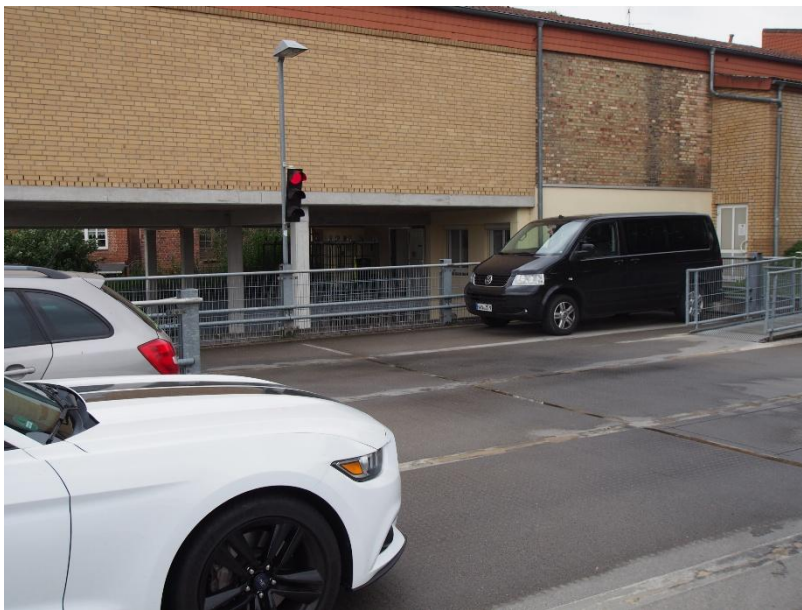
*Ampel auf oberem Parkdeck zeigt dauerhaft Rot, Stand 08/2025 wieder in Betrieb*

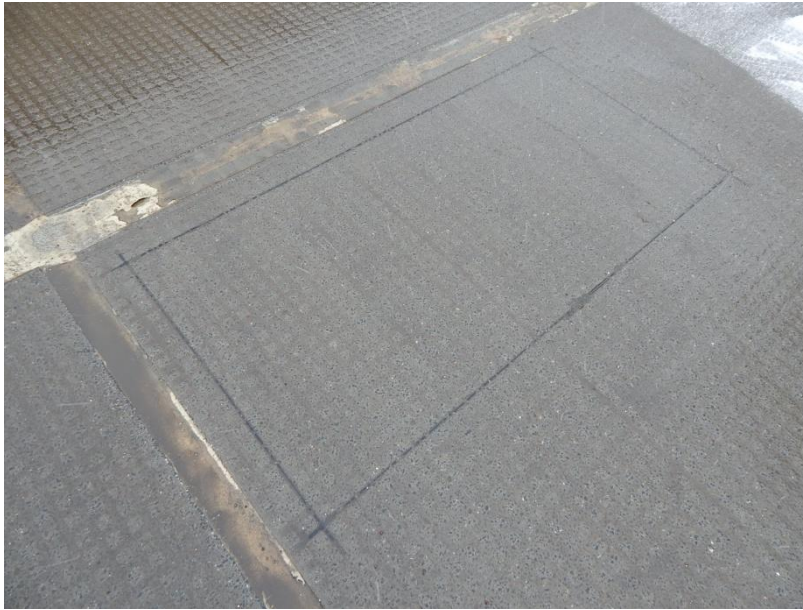
*Oberes Parkdeck, Ausfräsung für Induktionsschleife der Ampelanlage; Verguss defekt*

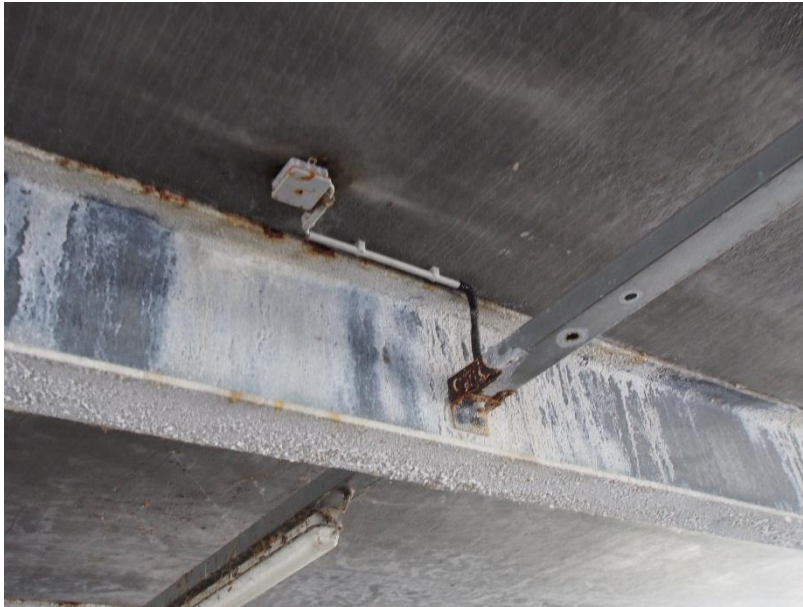
*Unterseite Betondecke mit Anschlussdose für Induktionsschleife, dort Wasseraustritt*

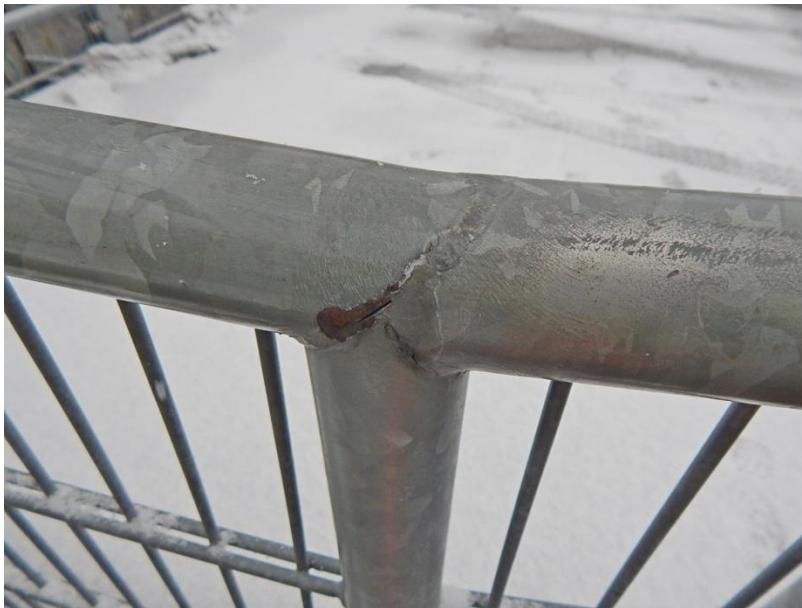
*Geländer, gerissene Schweißnaht*

An den Geländern sind an einigen Stellen Schweißnähte gerissen.

Diese sind zu erneuern und der Korrosionsschutz durch eine Grundbeschichtung mit EP-Zinkstaub wiederherzustellen.

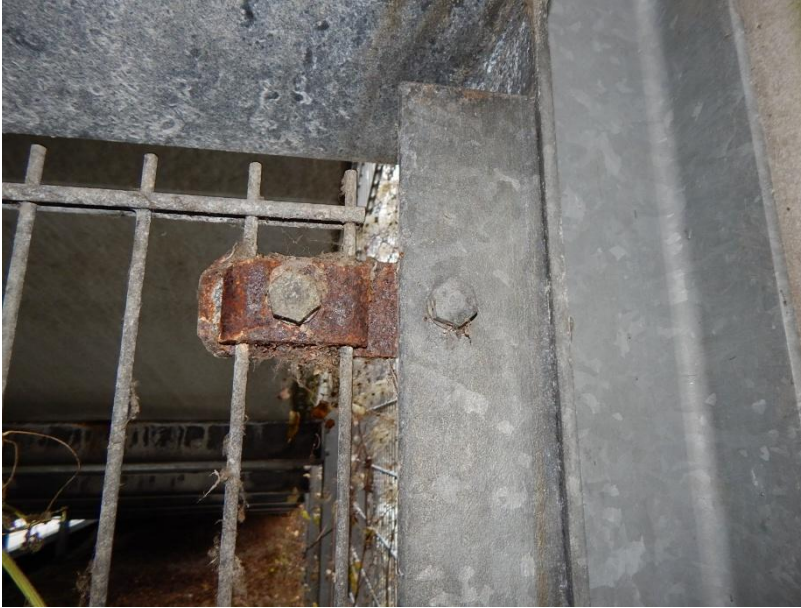
Als Sicherungen gegen Absturz von Personen sind feuerverzinkte Geländer aus Rohrprofilen mit Stabgitterfüllung vorhanden. Zum Teil fehlen Verschraubungen, Verschraubungen sind abgerissen, Verbindungsmittel sind verrostet.

*Gitterfüllungen, verrostete Verbindungsmittel*

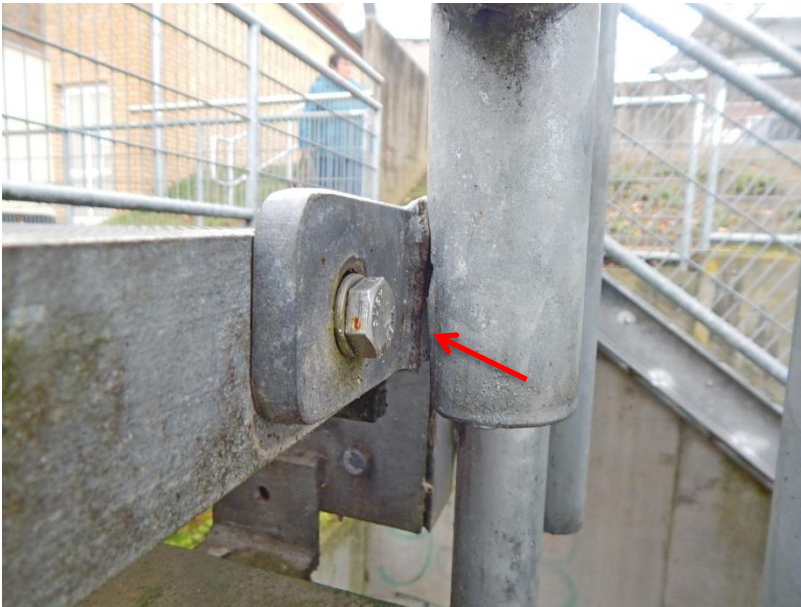
*Geländer, Pfosten abgerissen*

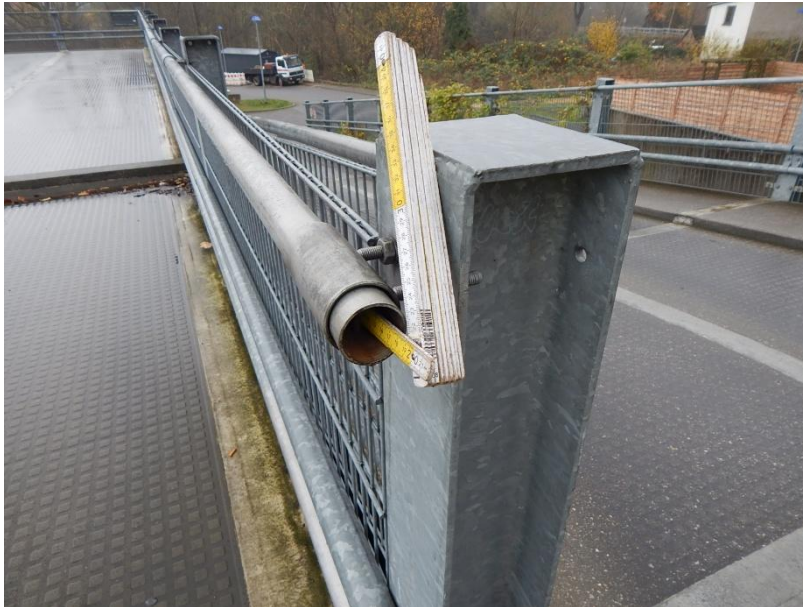
Die Enden einiger Handlauf-Hohlprofile sind offen, so dass hier Verletzungsgefahr besteht. Stand 08/2025 sind diese verschlossen worden.

*Geländer, offene Enden von Handläufen, Stand 08/2025 verschlossen (ohne Bild)*

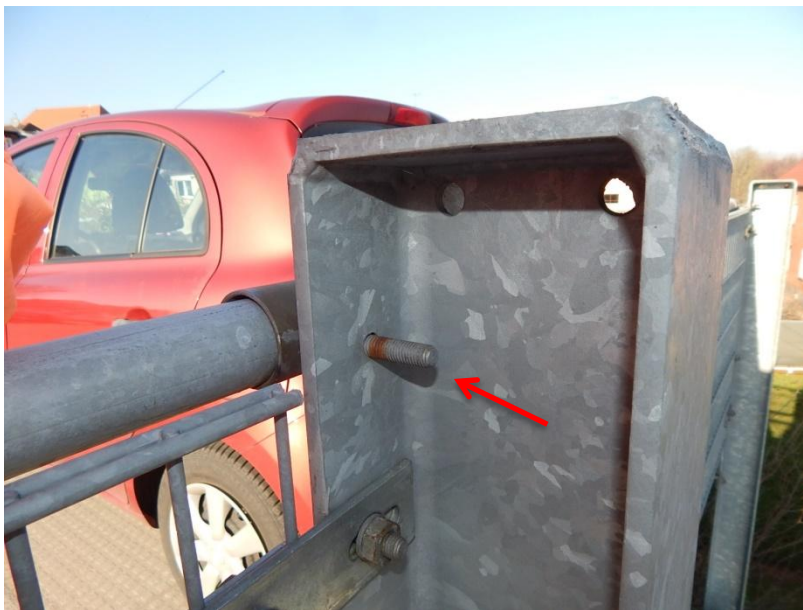
*Geländer, fehlende Verbindungsmittel*

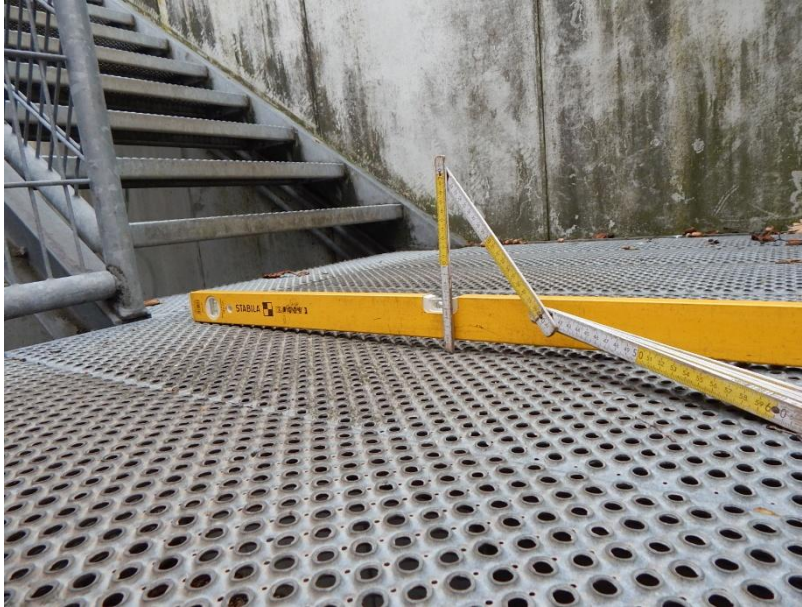
Als Belag von Treppen und Podesten wurden verzinkte Lochbleche verbaut. Die Lochbleche sind bis 1,5 cm durchgebogen. Beschädigungen an der Verzinkung wurden mehrfach mit Zinkspray ausgebessert.

*Treppenanlage, durchgebogene Beläge*

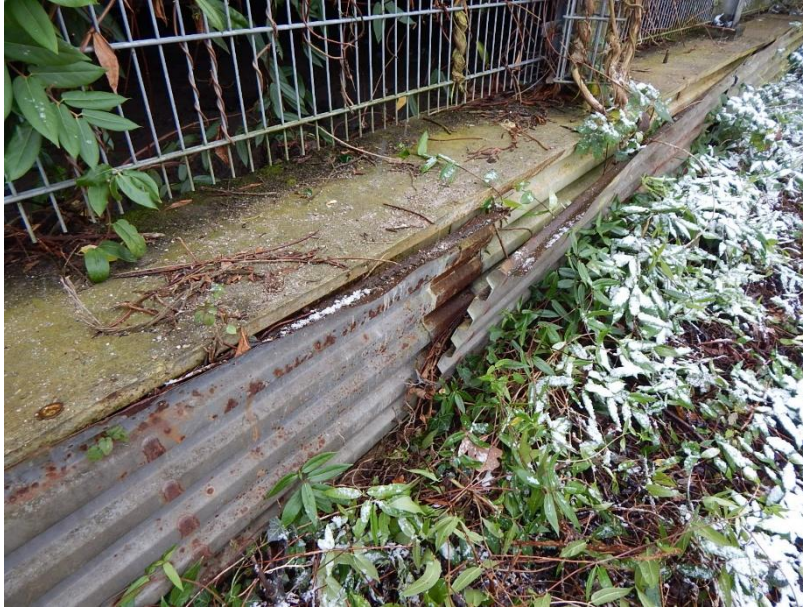
Für die Schalung von Fundamenten wurden zum Teil Profilbleche verwendet, die nicht entfernt wurden. Die Bleche haben sich vom Beton abgelöst, rosten und stellen eine Verletzungsgefahr dar.

*Schalungsreste am Fundament, nur an der Nordseite*

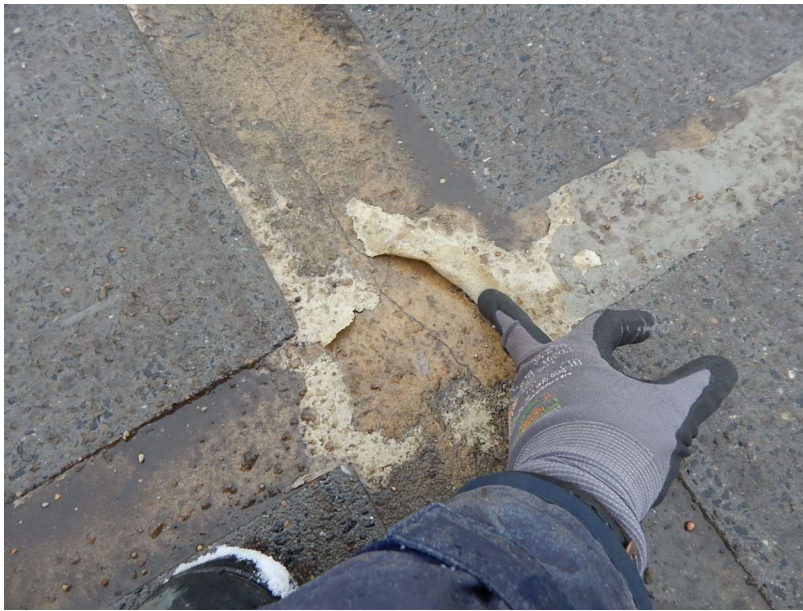
**Abbildung 6, defekte Vergussfugen der Deckenplatten**

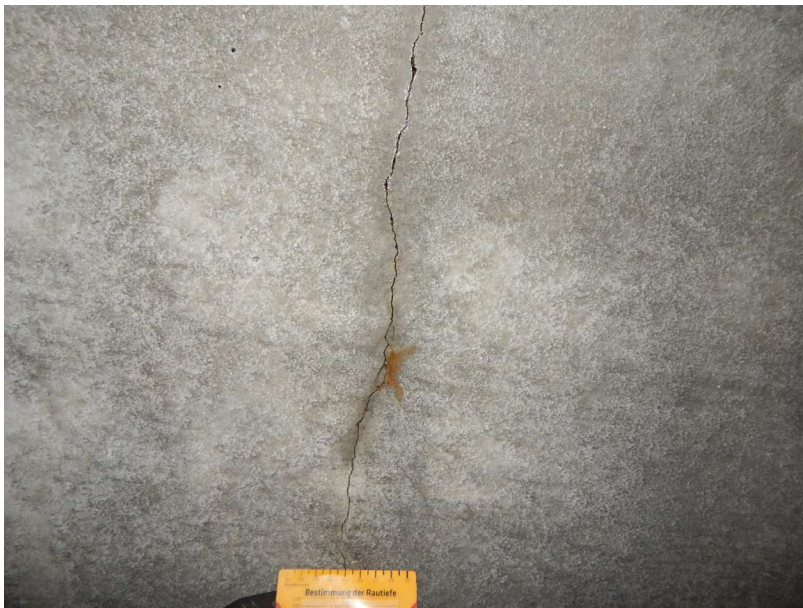
Risse, zum Teil mit Aussinterungen und Rostfahnen, sind stellenweise auch an der Unterseite der Betonplatten vorhanden. Querrisse an der Deckenunterseite haben Rissweiten bis  $w = 0,55$  mm.

**Abbildung 7, Unterseite Deckenplatten, lokale Querrisse**

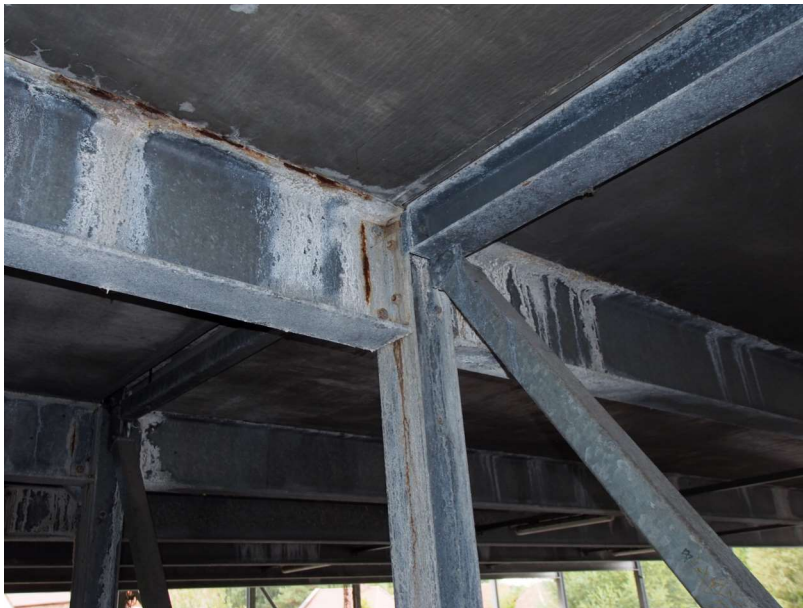
Durch Risse in den Vergussfugen dringen Feuchtigkeit und Salze von oben in den Vergussbeton ein und an der Unterseite der Deckenplatten wieder aus. Die darunter befindlichen Stahlträger weisen, trotz deren Feuerverzinkung, bereits Korrosionsschäden in Form von Rost, teilweise Blattrost, auf. Auf den Oberflächen der Stahlträger haben sich weißliche Ablagerungen gebildet.

**Abbildung 8, Deckenträger, Blattrostbildung am Obergurt**

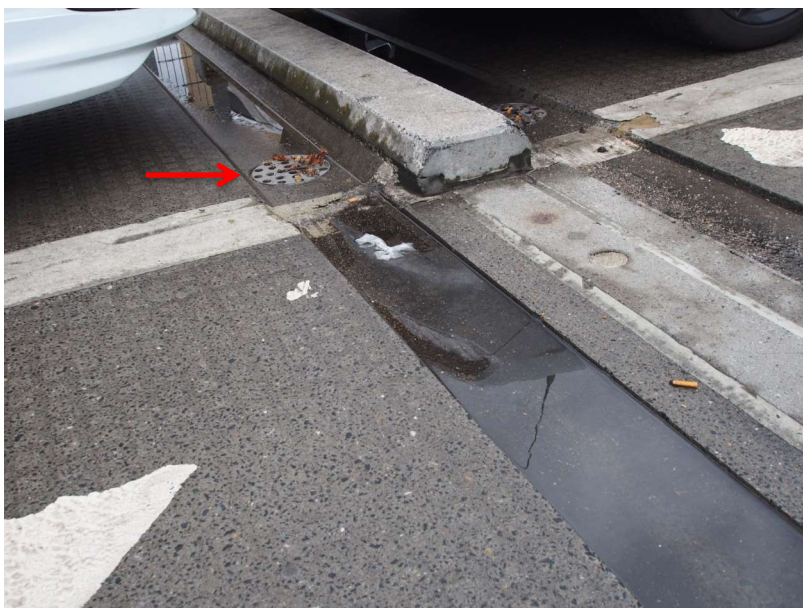
**Abbildung 10, Deckenentwässerung, alle Abläufe nicht im Rinnentiefpunkt**

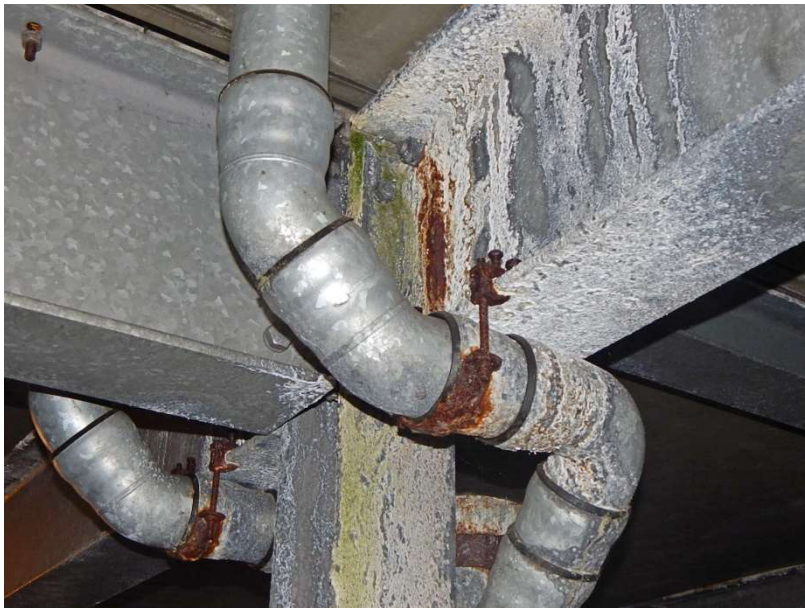
Abbildung 11, Befestigung der Fallrohre korrodiert

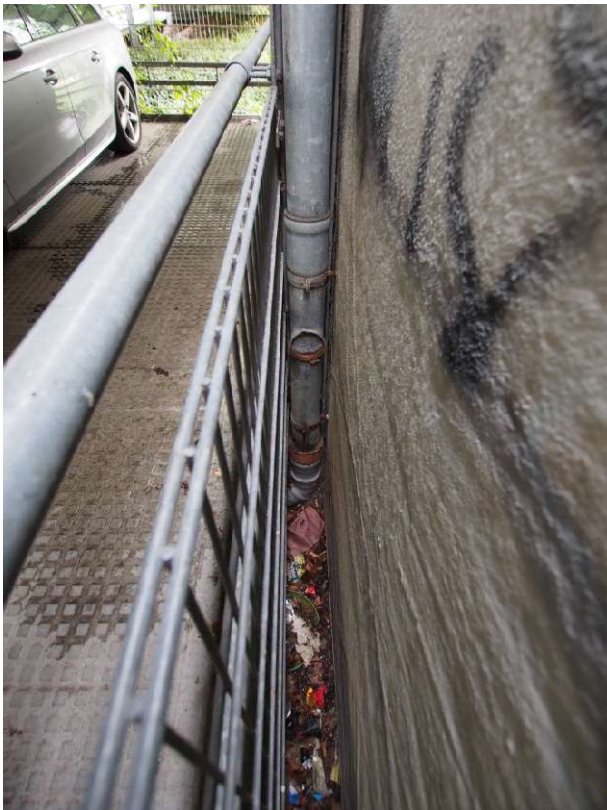
Abbildung 13, Fallrohr, Revisionsöffnung nicht zugänglich

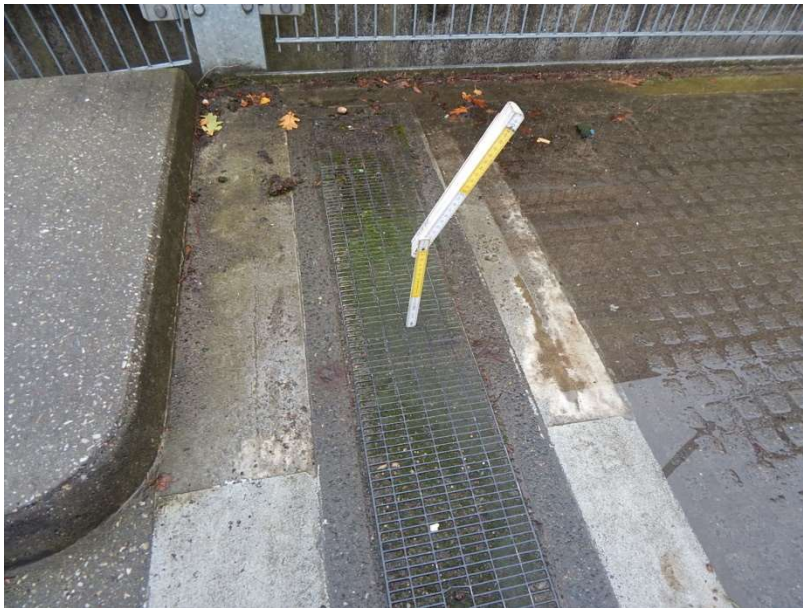
**Abbildung 15, verstopfte Entwässerungsrinne am oberen Rampenpunkt**

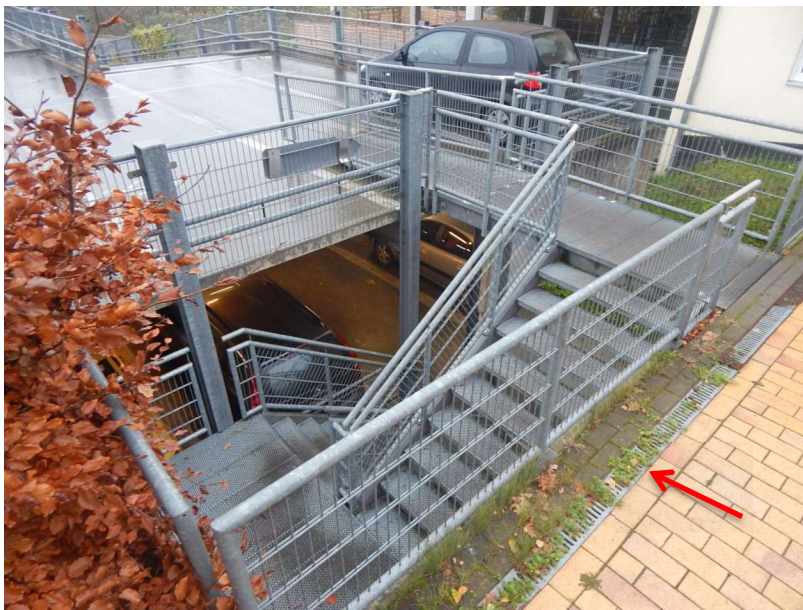
Am oberen Austritt der Treppenanlage ist eine Entwässerungsrinne vorhanden, die verstopft und unwirksam ist. Die Abdeckungen der Rinne sind zum Teil verrostet.

**Abbildung 16, Entwässerungsrinne am Treppenturm verstopft und defekt**

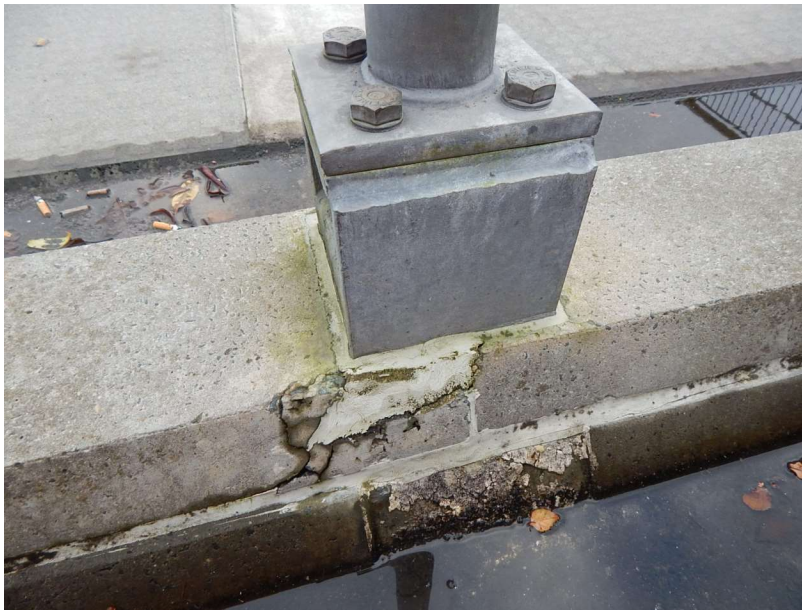
Die auf dem oberen Parkdeck vorhandenen Schrammborde weisen mehrfache Betonabplatzungen mit freiliegender und rostender Bewehrung auf. Die Betondeckungen sind mit etwa 1 cm sehr gering. Risse wurden mit Silikon verschlossen.

**Abbildung 17, beschädigter Schrammbord**

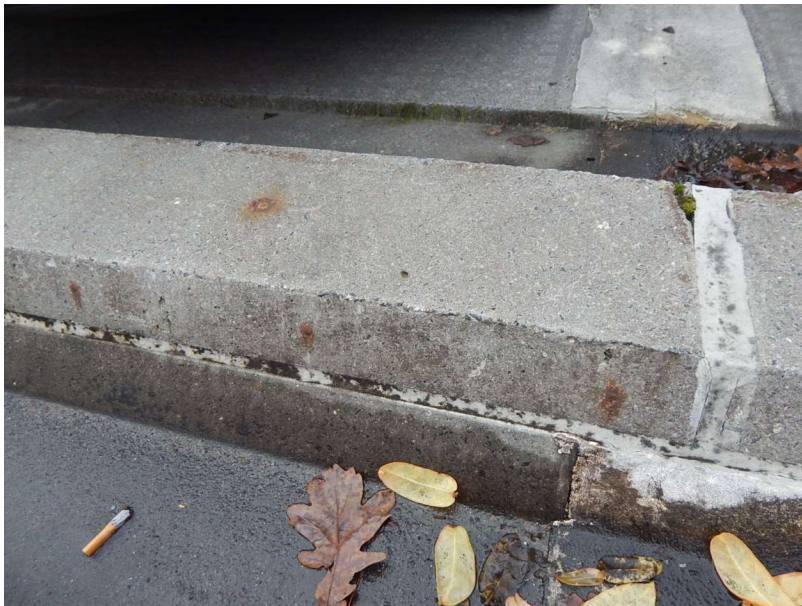
**Abbildung 18, schadhafter Schrammbord, Rost und Kantenabbruch**

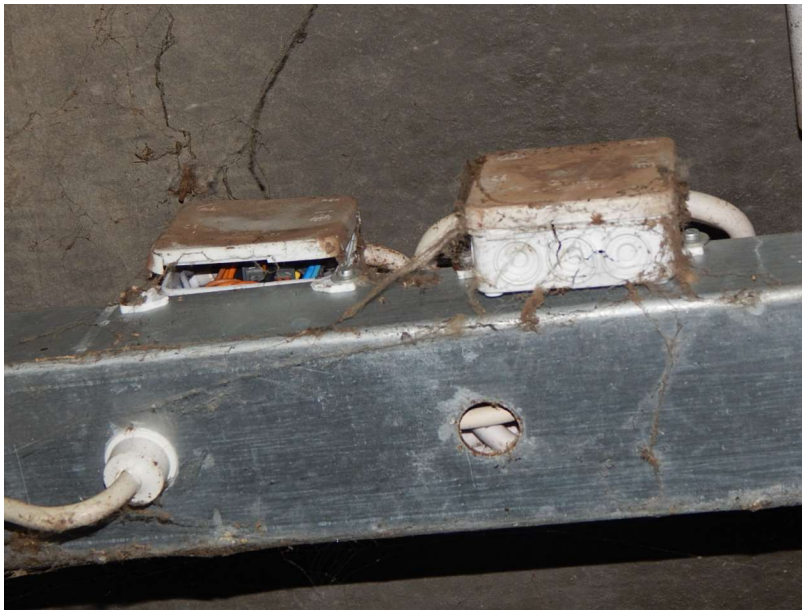
Die Elektroanlagen, bestehend aus Induktionsschleifen, Ampeln, Leuchten, Zuleitungen und Verteilerdosen, ist mindestens optisch in einem Zustand, der eine Instandsetzung oder Erneuerung der Anlagen erforderlich macht. Die Ampelanlagen sind nicht funktionstüchtig: die obere Ampel zeigt permanent Rot, die untere Ampel zeigt permanent Grün. Die Beleuchtung des oberen Parkdecks scheint außer Betrieb zu sein, denn in den Leuchten fehlen die Leuchtmittel.

**Abbildung 19, defekte Elektroanlagen**

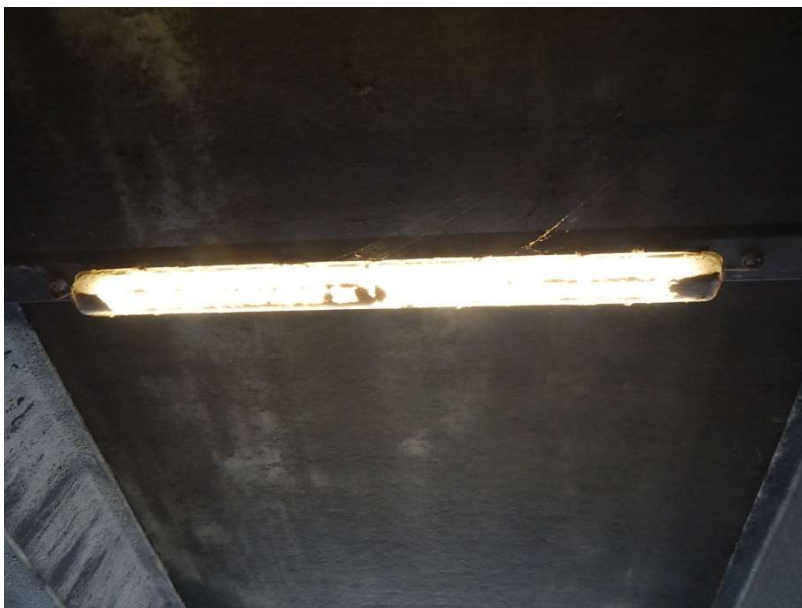
**Abbildung 20, verschmutzte/defekte Beleuchtungen des unteren Parkdecks**

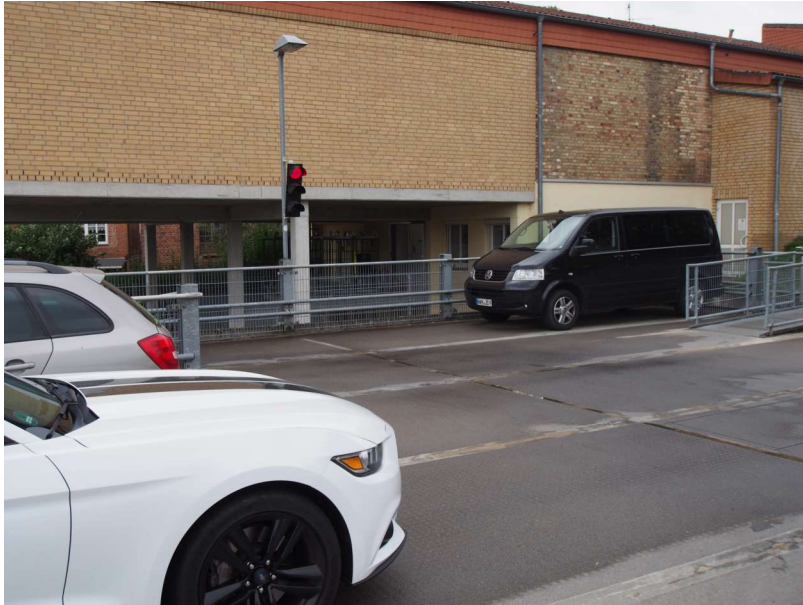
**Abbildung 21, Ampel auf oberem Parkdeck zeigt dauerhaft Rot**

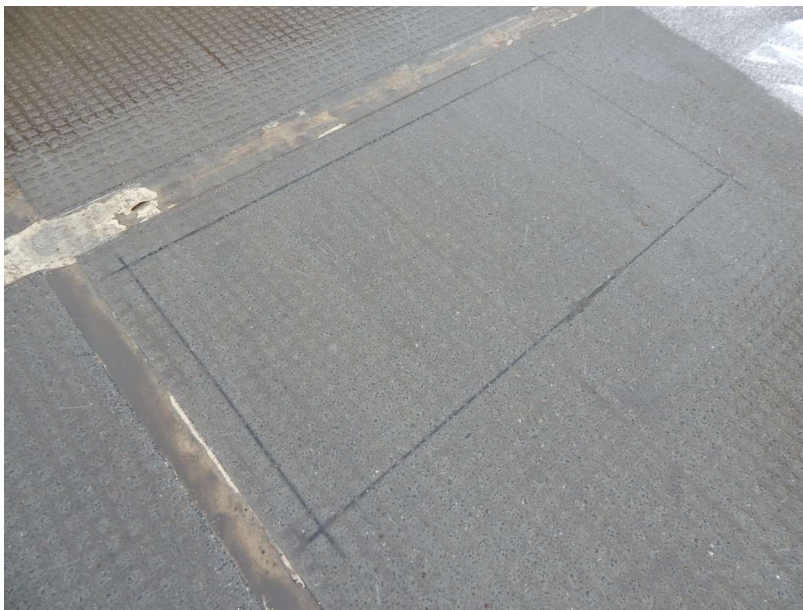
**Abbildung 22, oberes Parkdeck, Ausfräsung für Induktionsschleife der Ampelanlage;  
Verguss defekt**

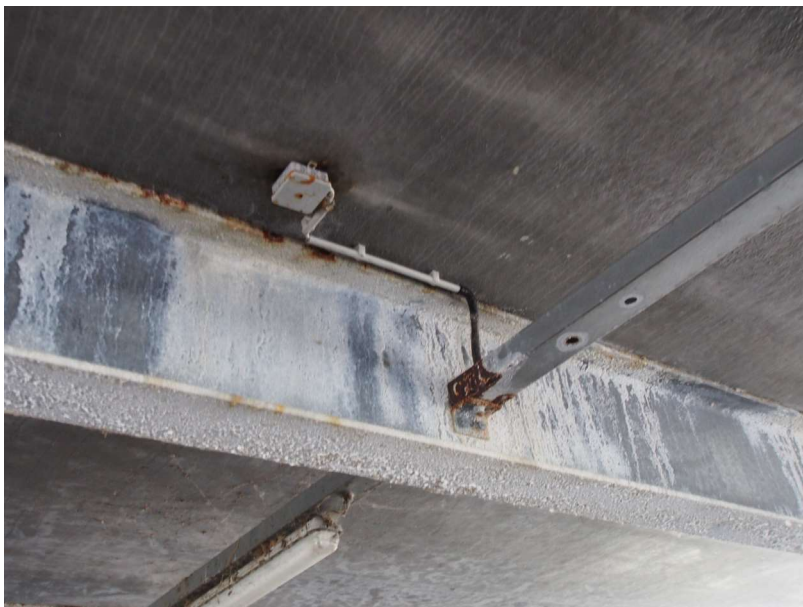
**Abbildung 24, Unterseite Betondecke mit Anschlussdose für Induktionsschleife,  
dort Wasseraustritt**

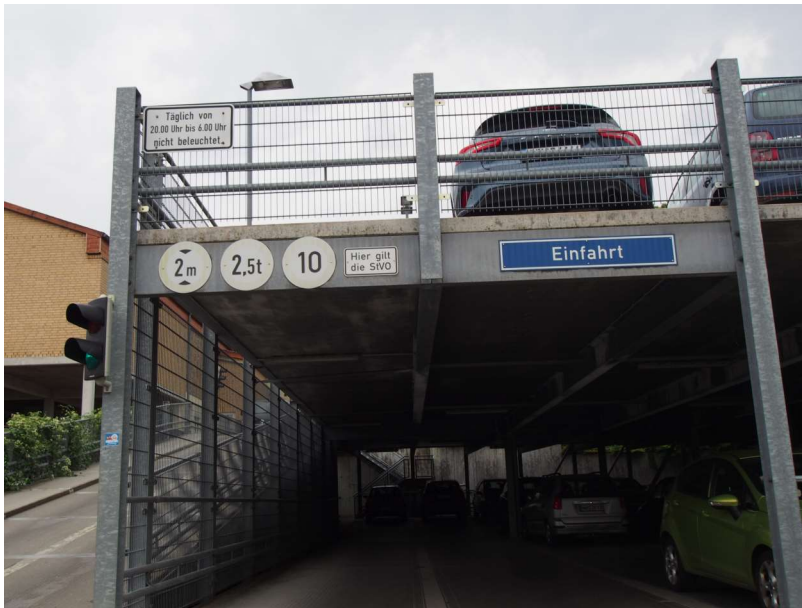
Am Bauwerk sind diverse Beschilderungen vorhanden, die teilweise defekt bzw. verschlissen sind. Einige der Schilder sind so ungünstig angebracht, dass sie beim Befahren des Parkhauses kaum einsehbar sind.

**Abbildung 25, Beschilderungen zum Teil verschlissen**

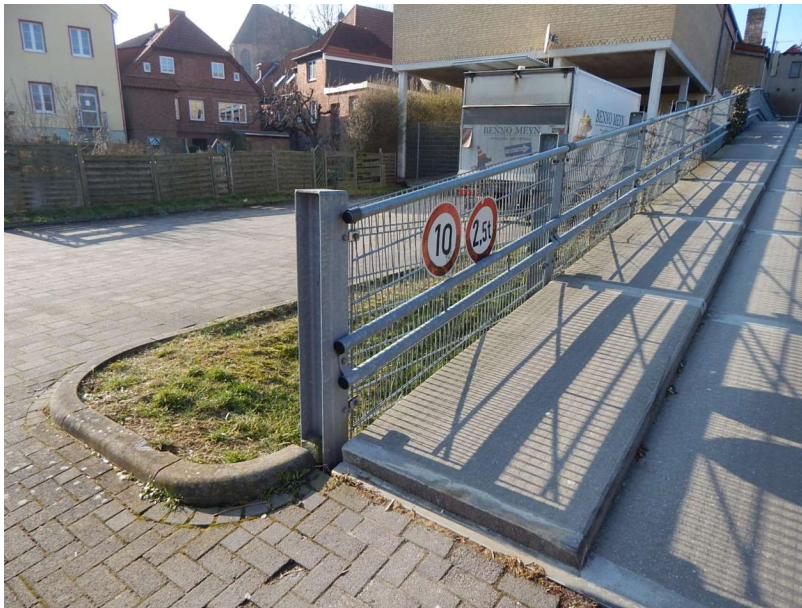
**Abbildung 27, Beschilderung an ungünstiger Stelle**

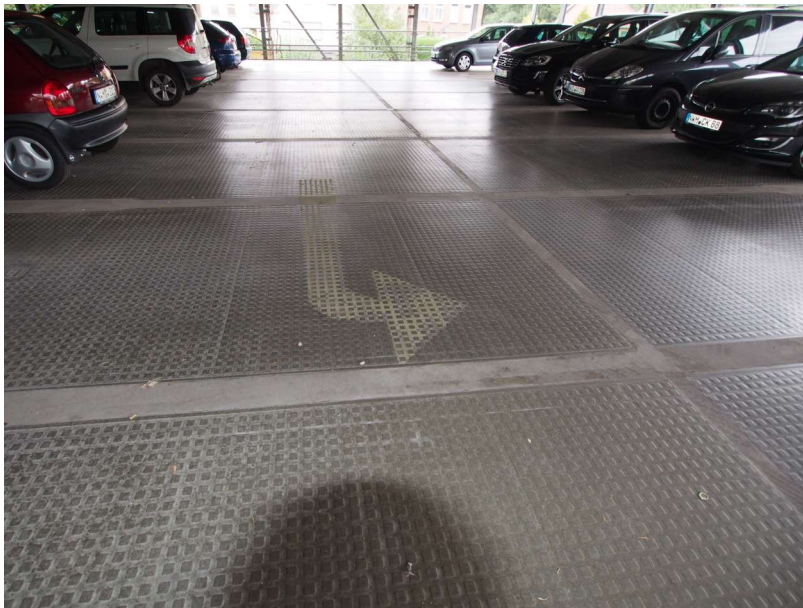
**Abbildung 29, unteres Parkdeck, Markierungen verschlissen**

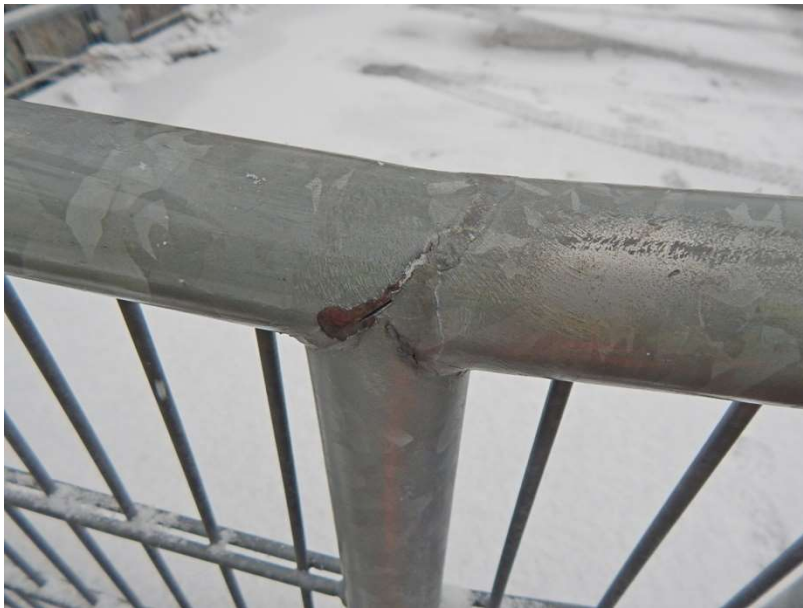
**Abbildung 30, Geländer, gerissene Schweißnaht**

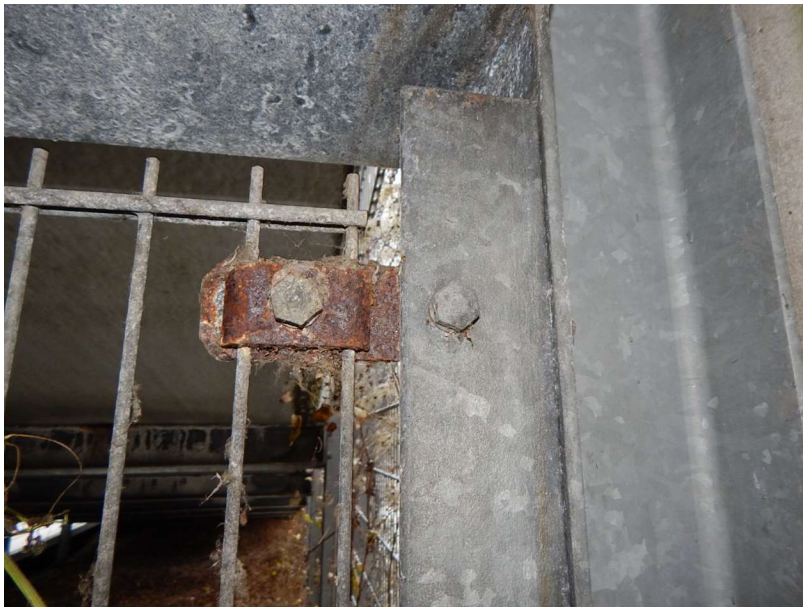
**Abbildung 31, Gitterfüllungen, verrostete Verbindungsmittel**

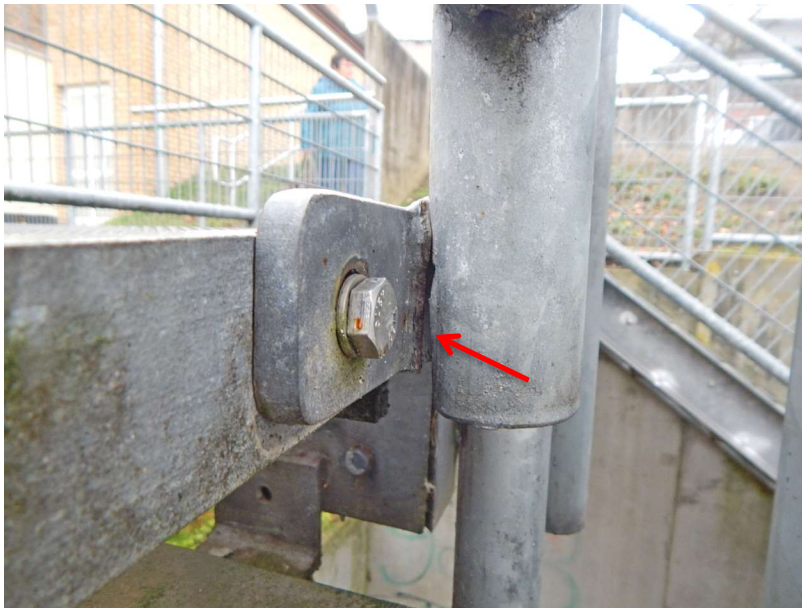
**Abbildung 32, Geländer, Pfosten abgerissen**

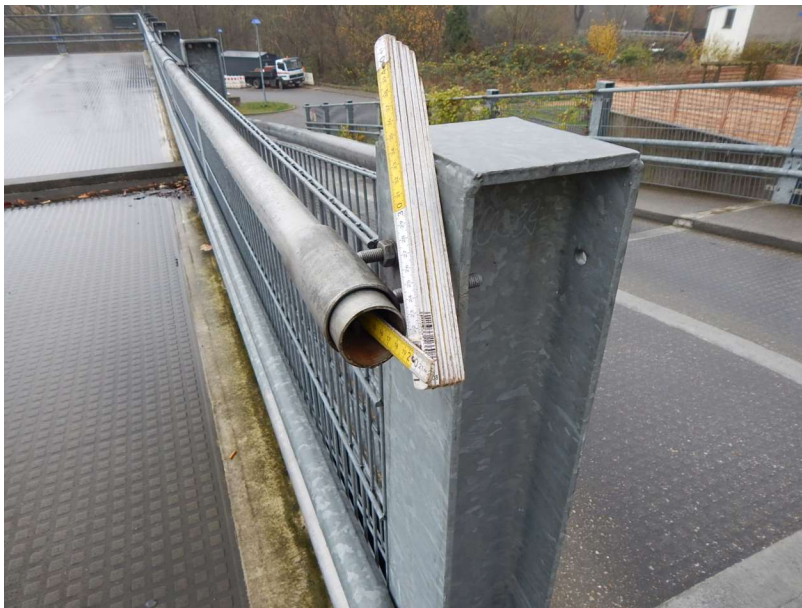
Die Enden einiger Hohlprofile sind offen, so dass hier Verletzungsgefahr besteht. An den verzinkten Stahlbauteilen wurden nachträgliche Schweißarbeiten ausgeführt, die danach beschichtet wurden und stellenweise rosten.

**Abbildung 33, Geländer, offene Enden von Handläufen**
