## Parkpalette - Umsetzung der Ausführung

<i>Amt Schönberger Land</i> Fachbereich IV <i>Datum</i> 23.09.2025	<i>Bearbeitung:</i> Caroline Schulz <i>Bearbeiter/in-Telefonnr.:</i>
---	--

Instandsetzung Parkhaus Schönberg, Fritz-Reuter-Straße

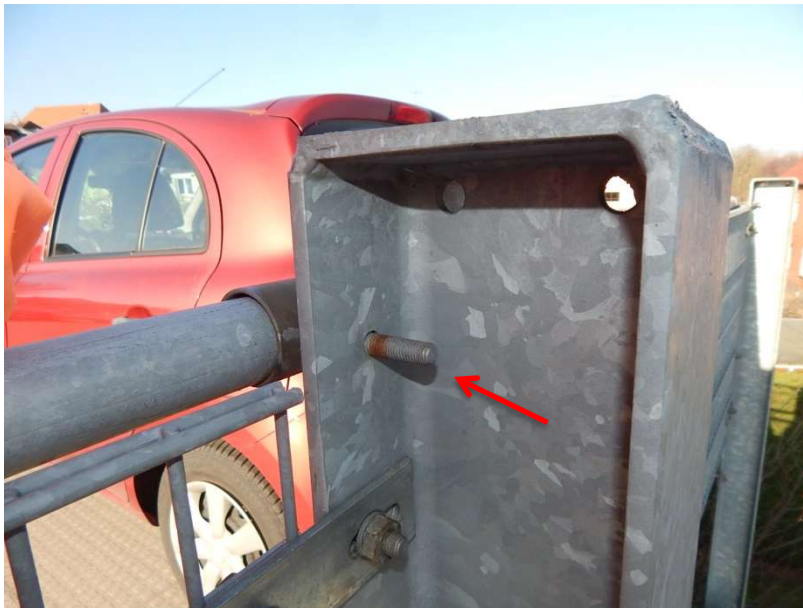
**Abbildung 34, Geländer, fehlende Verbindungsmittel**

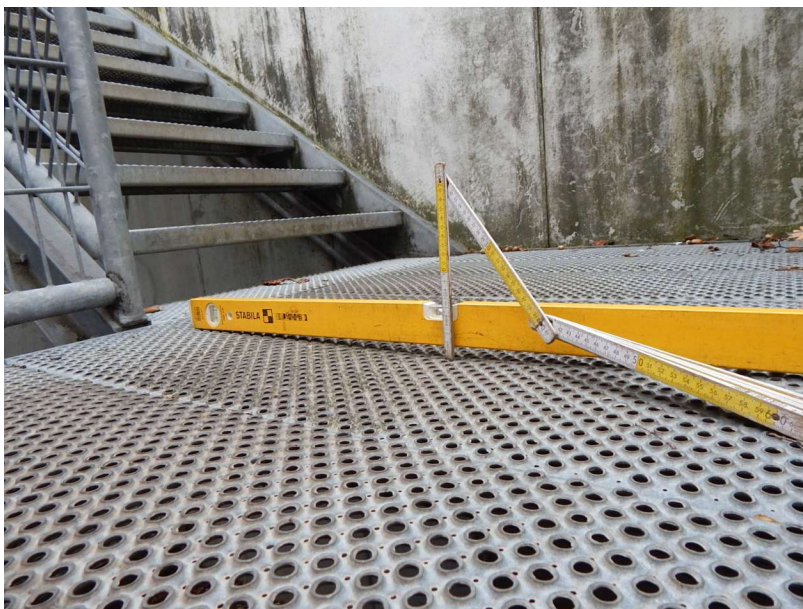
Als Belag von Treppen und Podesten wurden verzinkte Lochbleche verbaut. Die Lochbleche sind bis 1,5 cm durchgebogen. Beschädigungen an der Verzinkung wurden mehrfach mit Zinkspray ausgebessert.

**Abbildung 35, Treppenanlage, durchgebogene Beläge**

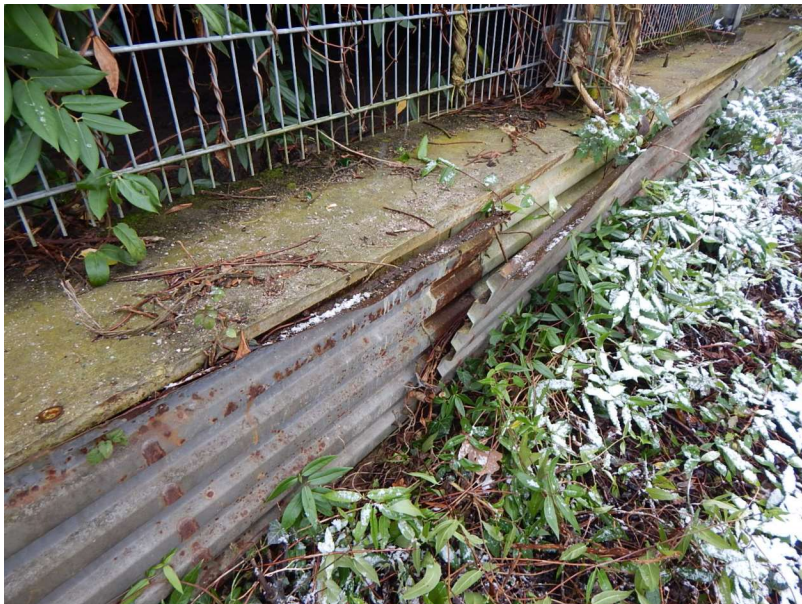
Für die Schalung von Fundamenten wurden zum Teil Profilbleche verwendet, die nicht entfernt wurden. Die Bleche haben sich vom Beton abgelöst, rosten und stellen eine Verletzungsgefahr dar.

**Abbildung 37, Schalungsreste am Fundament**
