## Parkpalette - Umsetzung der Ausführung - Zustandsfeststellung der Kopfbolzen

# DOKUMENTATION DER AUFSCHLÜSSE ZUR ZUSTANDSFESTSTELLUNG DER KOPFBOLZEN

Bauwerk: Parkhaus Schönberg

Aufsteller: IBD Ingenieurgesellschaft mbH  
An der Schlenke 4  
19065 Raben Steinfeld

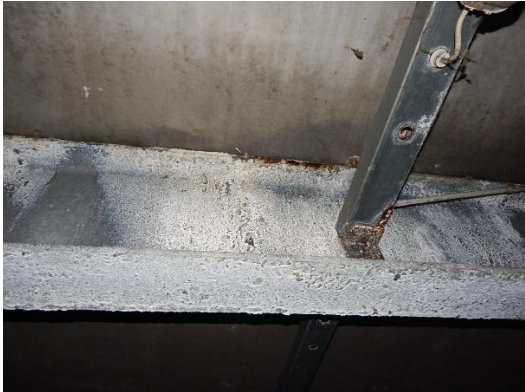
**Prüfstelle 1**

Die Prüfstelle 1 und 2 liegen in Bereichen, die an der Deckenunterseite über den Trägern Korrosionsfahnen und Fahnen von Aussinterungen aufweisen. Zudem fehlt in diesen Bereichen die Fugenbeschichtung und es sind Längsrisse in den Fugen vorhanden.

von unten

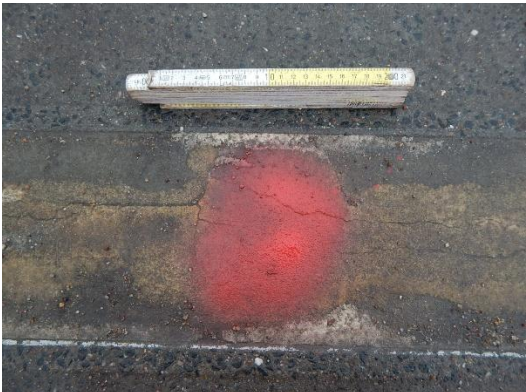
von oben

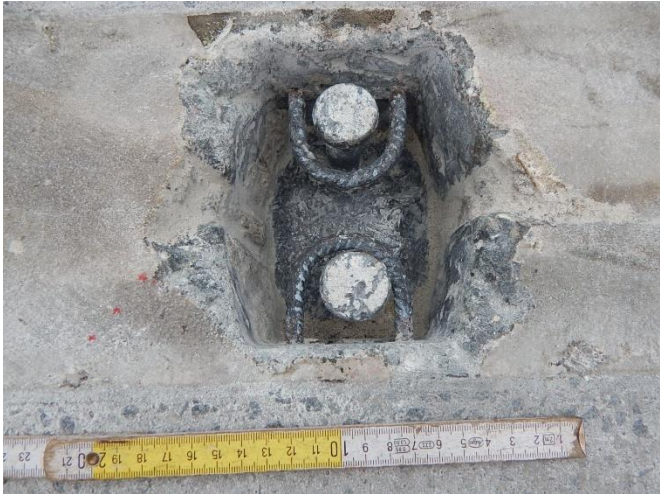
geöffnet

An keiner Prüfstelle konnten Schädigungen an den Kopfbolzen, den anschließenden Trägern und der Bewehrung festgestellt werden.

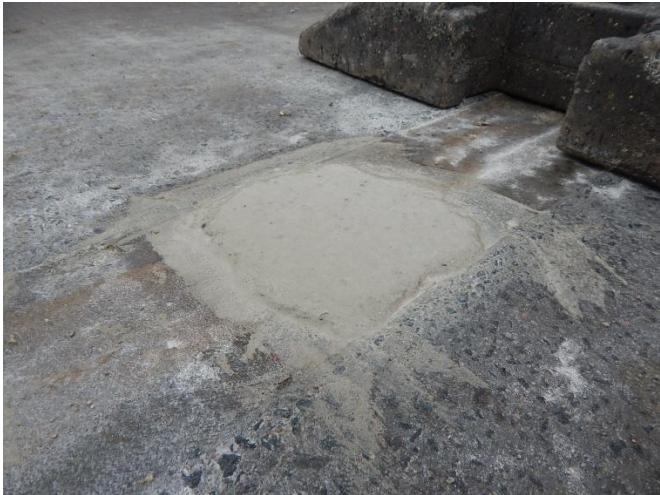
verschlossen

Nafufill KMH                      Korrosionsschutzbeschichtung/Haftbrücke

Emcekrete 50 A                    Vergussbeton

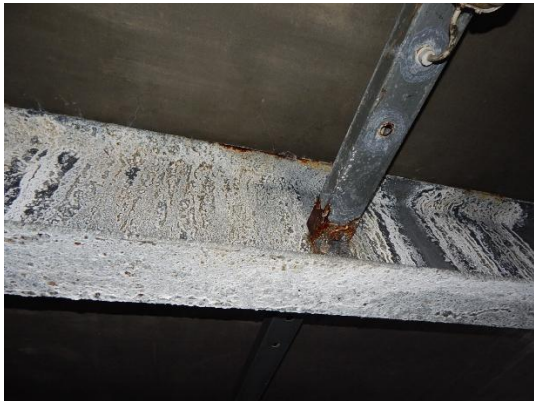
## Prüfstelle 2

von unten

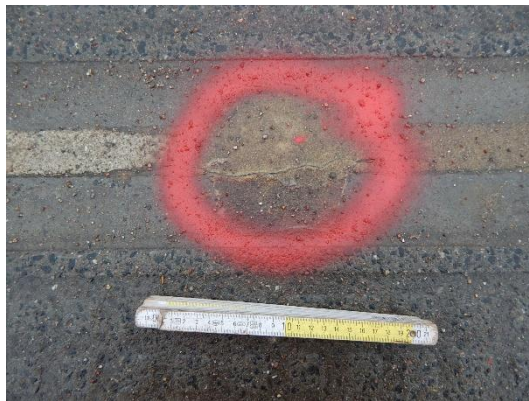
von oben

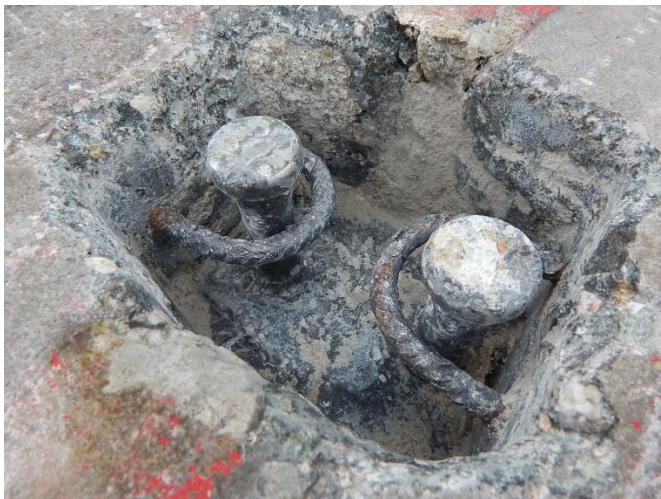
geöffnet

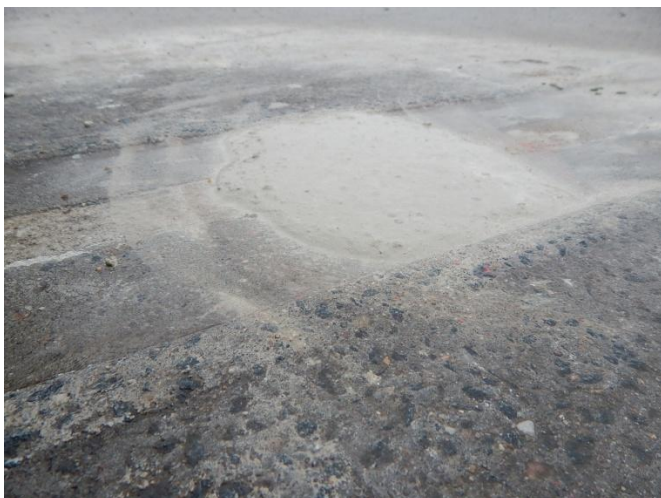
verschlossen

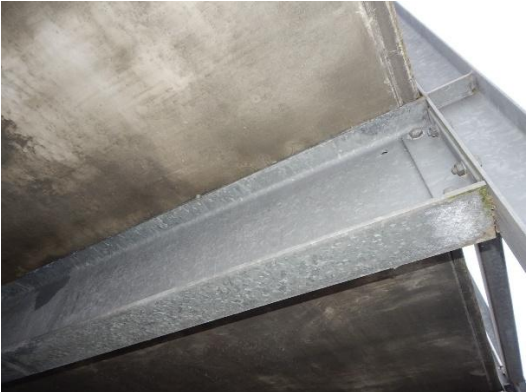
**Prüfstelle 3 (Probereich ohne vorherige sichtbare Beschädigung)**

An der Prüfstelle 3 sind von der Unterseite und an den Trägern keine Schädigungen erkennbar. Die Fugenbeschichtung war noch vorhanden. Sie wurde aufgenommen. Darunter sind ebenfalls Risse in der Verbundfuge erkennbar.

von unten

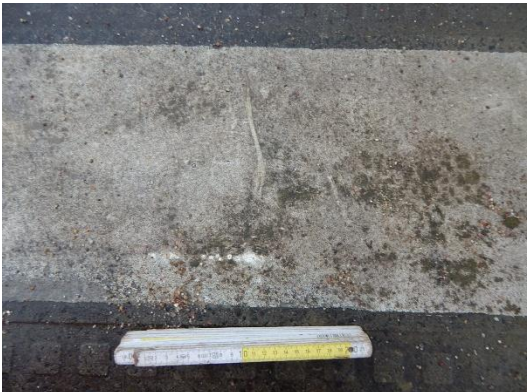
von oben

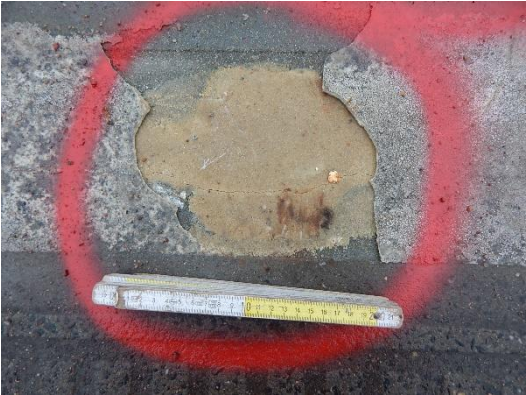
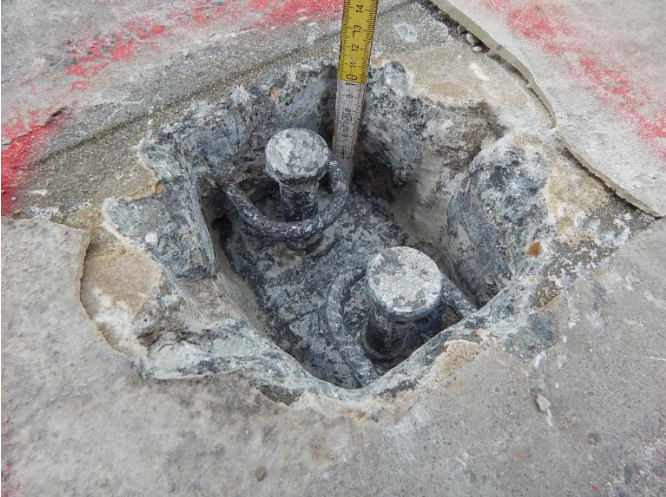
geöffnet

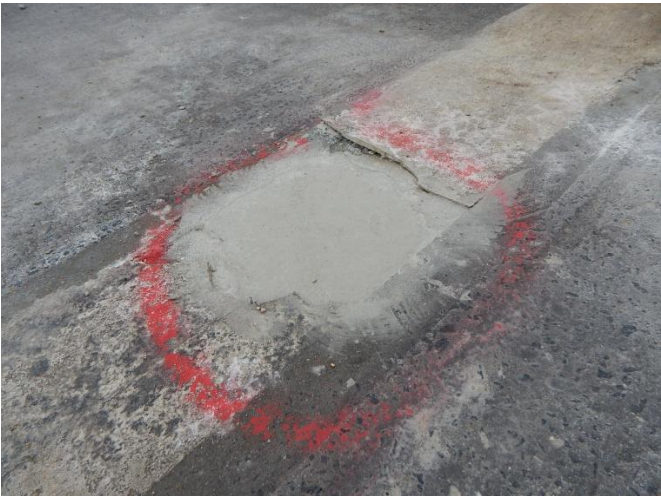
verschlossen
