4/0406/2026Beschlussvorlage
öffentlich**Stadt Schönberg**

Sanierung Brückenbauwerke über die Gleisanlagen der DB

<i>Amt Schönberger Land</i> Fachbereich IV <i>Datum</i> 03.02.2026	<i>Bearbeitung:</i> Stefan Eggers <i>Bearbeiter/in-Telefonnr.:</i> 038828/330-1418
---	---

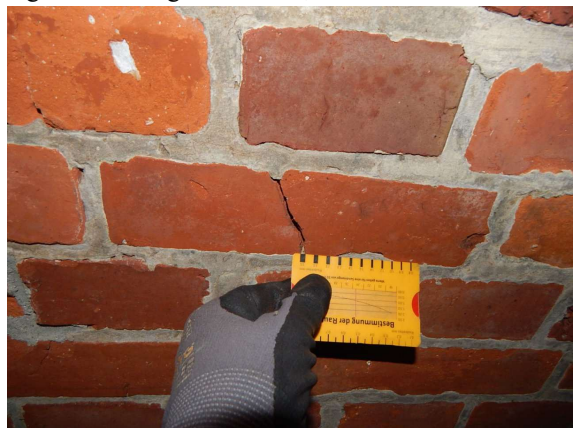
Wandung, Kunststein des Mauerwerks, Vereinzelt, Gerissen, Unterseite,
- gerissene Ziegel bis w = 3,5 mm

ASL_030_0_2025H_GEWÖLBE VORNE MITTIG ZIEGEL GERISSEN

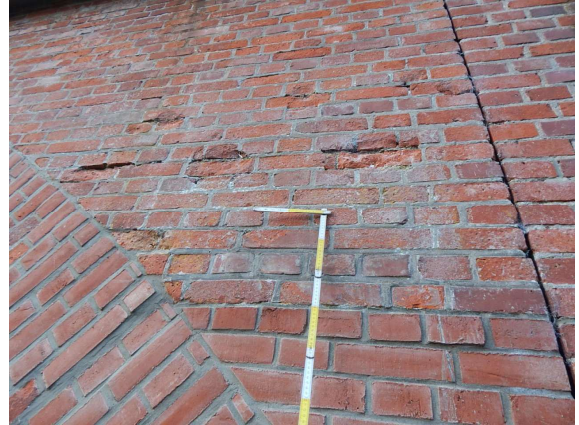
[4] S=1, V=0, D=2 BSP-ID 009-01
 Stirnwand, Steinansichtsfläche, Mehrfach, Abgeplatzt, Beidseitig,
 - Stirnwände und Flügel, mehrfach
 Abplatzungen/Abfrierungen an den Ziegeloberflächen bis t = 1,5 cm, Maßnahme {8}

ASL_030_0_2022E_R-STW HINTEN ZIEGEL FROSTGESCHÄDITGT

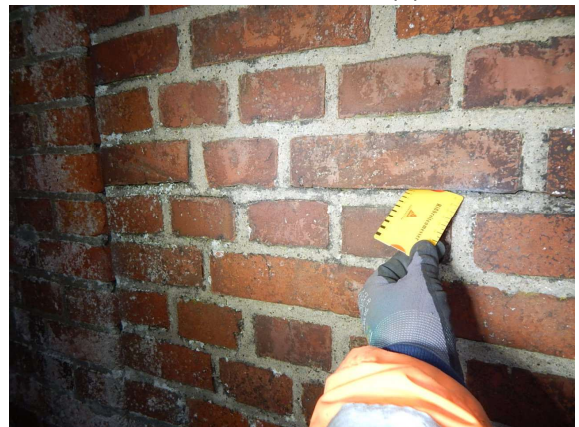
[34] S=1, V=0, D=1 BSP-ID 009-11
 Stirnwand, Lagerfuge, Stellenweise, Gerissen, Vorne am Bauwerk, Rechts, , Maßnahme {8}

ASL_030_0_2017H_R-STW VORN FUGEN GERISSEN

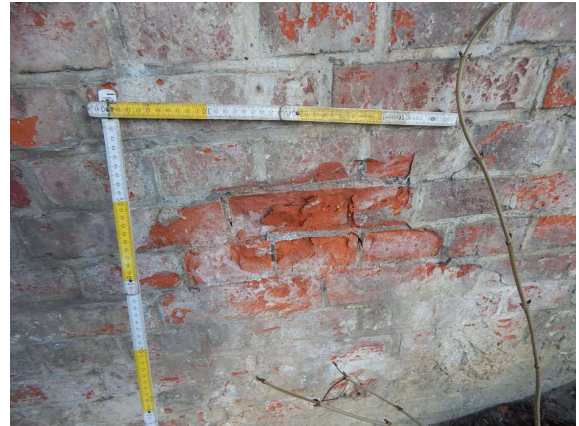
[1] S=1, V=0, D=2 BSP-ID 027-02
Widerlager, Steinansichtsfläche, Mehrfach, Frostschaden, Widerlager hinten, Schadenserweiterung,
- mehrfach Abplatzungen/Abfrierungen an den Ziegeloberflächen bis t = 2,0 cm , Maßnahme {8}

ASL_030_0_2022E_WL-H RECHTS ABFRIERUNGEN

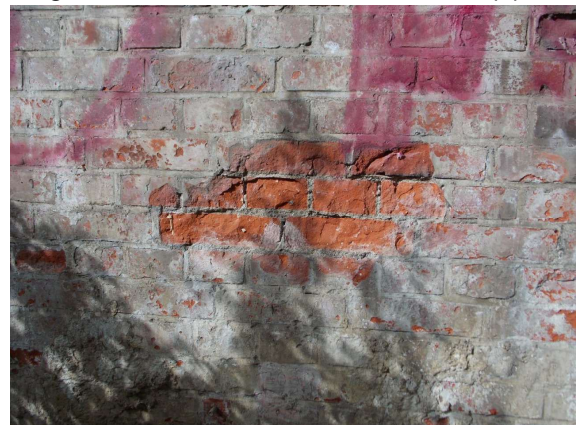
[2] S=1, V=0, D=2 BSP-ID 027-06
Widerlager, Steinansichtsfläche, Mehrfach, Frostschaden, Widerlager vorn,
- mehrfach Abplatzungen/Abfrierungen an den Ziegeloberflächen bis t = 2 cm , Maßnahme {8}

ASL_030_0_2013E_WL-V ABPLATZUNGEN FROSTSCHADEN

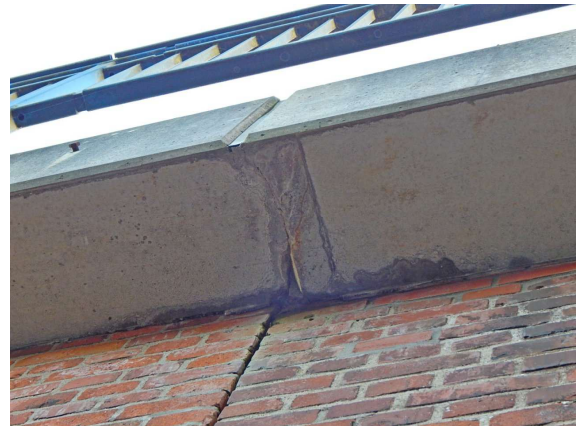
[8] S=0, V=0, D=2 BSP-ID 259-06
Kappe, Raumfuge quer, Eine Stelle, Aussinterung,
Vorne am Bauwerk, Links, Unterseite

ASL_030_0_2022E_L-KAPPE VORNE RF MIT AUSSINTERUNGEN

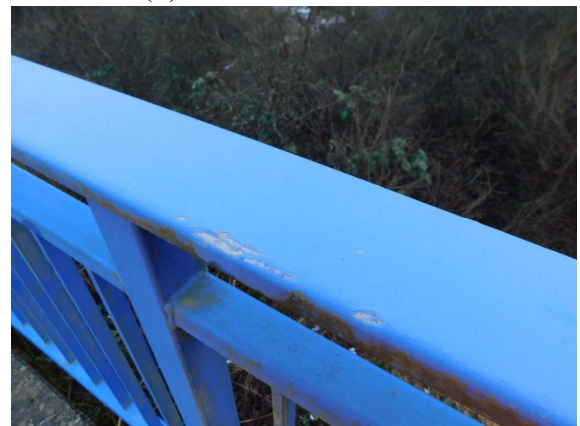
Füllstabgeländer, Korrosionsschutzbeschichtung auf Metall, Mehrfach, Schadhaf, Beidseitig, Oben auf dem Bauwerk, - mehrfach Abplatzungen und mechanische Beschädigungen an der Geländerbeschichtung, Maßnahme {9}

ASL_030_0_2017H_L-GEL HINTEN BESCHICHTUNG BESCHÄDIGT

Art der Leistung	Ausbesserung Korrosionsschutz Geländer / Brüstung (lfd m -G-)
Menge	Geschätzte Kosten
Dauer der Maßnahme	Ausführungsjahr
Dringlichkeit	Mittelfristig
Maßnahmenfixierung	Keine Maßnahme festgelegt
Projektbezeichnung	
Bemerkung	- Ausbesserungen am Korrosionsschutz

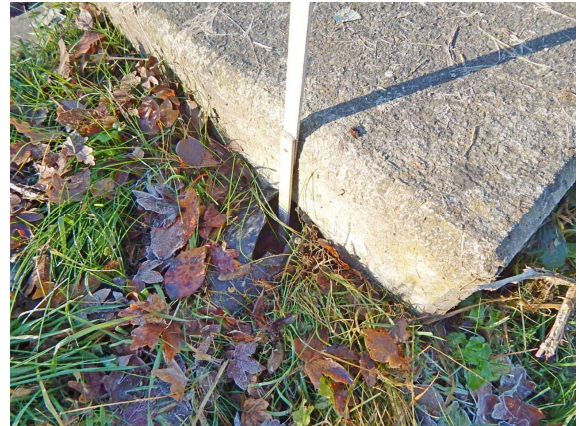
[50] S=0, V=0, D=1 BSP-ID 261-11
Schutzrohr, Plaste, Eine Stelle, Gebrochen /
abgebrochen, Am Anfang des Bauwerks, Rechts, Oben,
- Anschlussrohr an die rechte Kappe, Maßnahme {14}

ASL_030_0_2025H_SCHUTZROHR VORNE RECHTS
GEBROCHEN

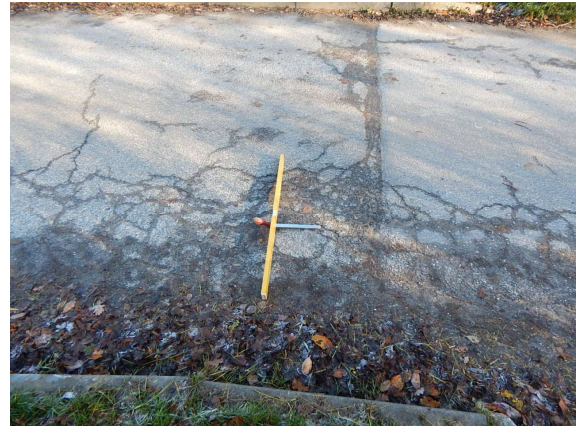
[22] S=0, V=2, D=2 BSP-ID 241-05
Fahrbahnbelag, Walzasphalt, Bereichsweise,
Absackung mit Riss, Vor dem Bauwerk,
- 5 m vor dem Bauwerk, durchgehender Querriss mit
teilweise stark brüchigen Rissufer, am linken
Fahrbahnrand Versackungen bis t = 3 cm, anfallendes
Oberflächenwasser gelangt nicht zur Kaskade,
Pfützenbildung, Maßnahme {7}

ASL_030_0_2025H_BELAG VORNE LINKS RISSIG UND
VERSACKT

Art der Leistung	Erneuerung / Instandsetzung des Fahrbahnbelages (m² Instandsetzungsfläche -A-)	
Menge		Geschätzte Kosten
Dauer der Maßnahme		Ausführungsjahr
Dringlichkeit	Kurzfristig	
Maßnahmenfixierung	Keine Maßnahme festgelegt	
Projektbezeichnung		
Bemerkung	<ul style="list-style-type: none"> - Instandsetzung von Absackungen - Instandsetzung von Belagsfugen - Verschließen von Rissen

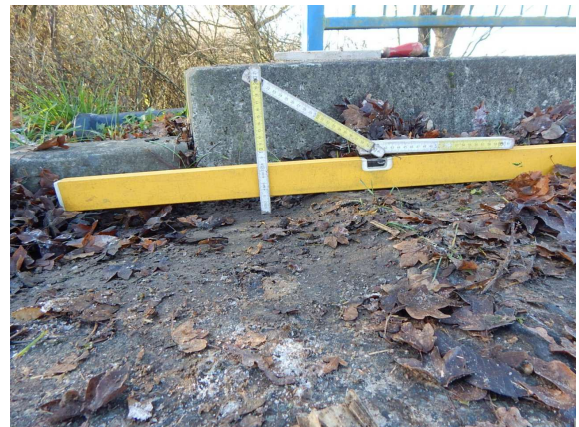
[23] S=0, V=1, D=1 BSP-ID 241-01
Fahrbahnbelag, Walzasphalt, Bereichsweise,
Absackung mit Riss, Vorne am Bauwerk,
Schadenserweiterung,
- zwischen den Flügelen, Absackungen bis t = 2,5
cm, bit. Querruge ist aufgerissen, Maßnahme {7}

ASL_030_0_2025H_FAHRBAHN VORNE LINKS
ABSACKÜNGEN

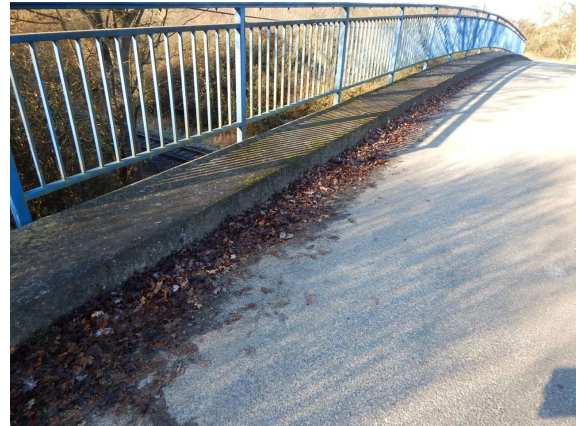
[10] S=0, V=0, D=1 BSP-ID 241-14
Entwässerungsrinne vor dem Bord, Bereichsweise,
Schmutzablagerung, Beidseitig, Oben auf dem
Bauwerk, Unterhaltungsmangel, , Maßnahme {1}

ASL_030_0_2025H_FAHRBAHN VORNE LINKS
LAUBVERSCHMÜTZUNGEN

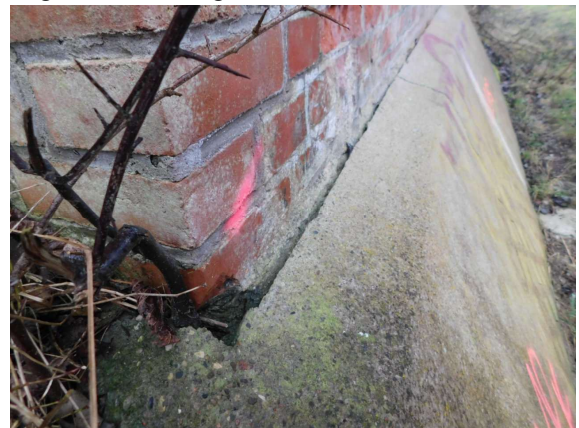
[20] S=1, V=0, D=1 BSP-ID 236-12
Betonkranz als Kolkschutz, Gesamtes Bauteil,
Abgerissen, Widerlager vorn, Unter dem Bauwerk,
- der Betonkranz ist bis $b = 1$ cm vom Widerlager
abgedrückt und liegt hohl

ASL_030_0_2017H_BETONKRANZ WL-V ABGEDRÜCKT

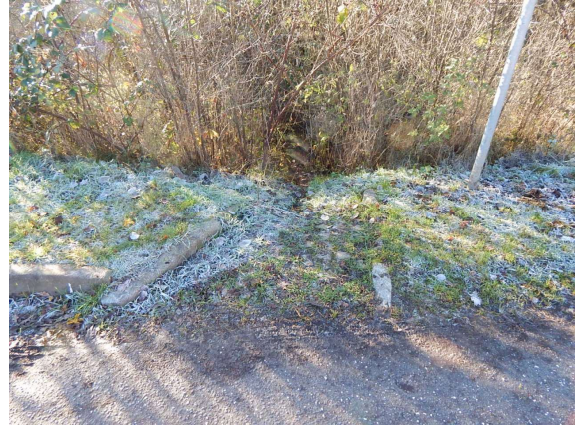
Rinne / Kaskade im Bereich des Widerlagers,
Gesamtes Bauteil, Bewachsen, Vorne und hinten am
Bauwerk, Links, , Maßnahme {1}

ASL_030_0_2025H_L-KASKADE WL-H VERSCHMUTZT
EINGEWACHSEN

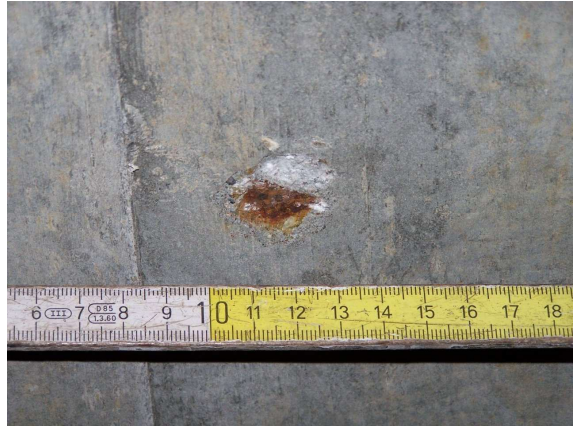
- linker Kragarm, 4,80 m hinter dem Feldanfang, 90 cm neben dem Gesims, rostende Schnittfläche eines Stahles, Maßnahme {1}

2131506_0_2009H_L-KRAGARM VORNE BEWEHRUNG

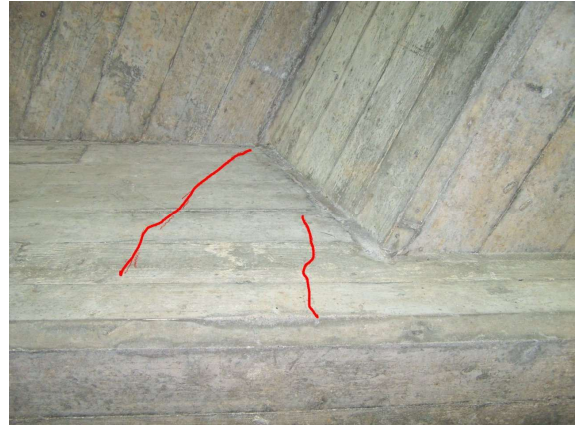
[44] S=0, V=0, D=1 BSP-ID 006-01-01
Endquerträger, Beton, Ein Stück, Längsriss, Achse Nr. 20,
- links neben dem rechten Balken, vorne, 2 Stück Schrägrisse mit $w = 0,1$ mm und $w < 0,1$ mm

2131506_0_2009H_EQT-H RECHTS GERISSEN

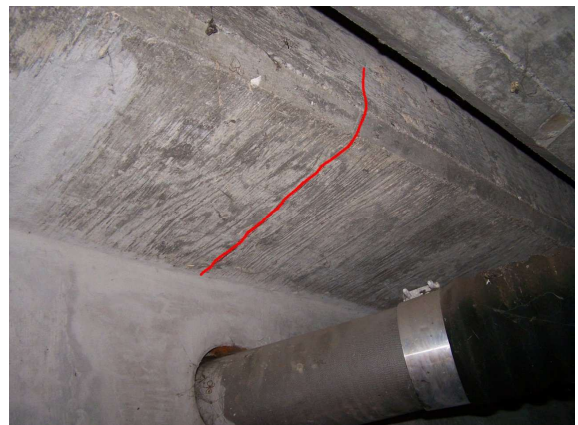
[75] S=0, V=0, D=1 BSP-ID 006-01-01
Auflagerkonsole des FÜ, Beton, Stellenweise, Längsriss, Achse Nr. 10,
>> Konsole am vorderen Endquerträger:
- 3,75 m neben der linken Flügelschürze, Längsriss bis $w = 0,15$ mm
- 4,36 m neben der linken Flügelschürze, Längsriss bis $w = 0,10$ mm
- 5,37 m neben der linken Flügelschürze, Längsriss mit $w < 0,10$ mm
- 7,00 m neben der linken Flügelschürze, Längsriss bis $w = 0,15$ mm

2131506_0_2009H_KONSOLE FUK EQT-V GERISSEN

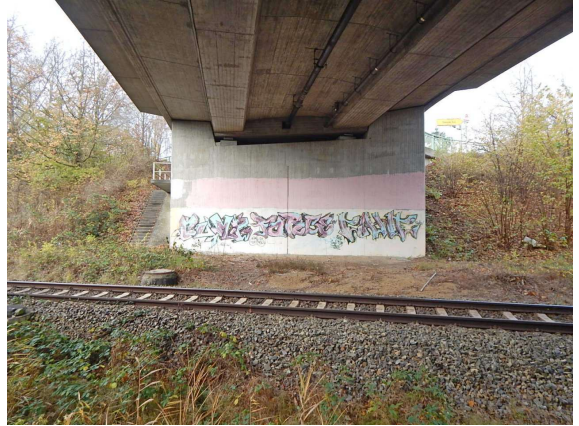
- [39] S=0, V=0, D=0 BSP-ID 020-01
Widerlager, Großflächig, Graffiti, Beide Widerlager,
Unterhaltungsmangel, , Maßnahme {10}

2131506_0_2025H_WL-V GRAFFITI

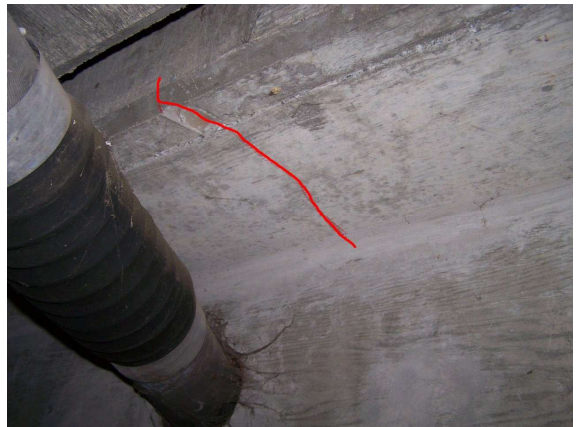
- [74]** S=0, V=0, D=0 BSP-ID 025-01
Auflagerkonsole des FÜ, Beton, Stellenweise,
Längsrisse, Widerlager vorn,
>> FÜK-Konsole an der vorderen Kammerwand:
- 3,70 m neben der linken Flügelschürze, Längsrisse mit
 $w < 0,10$ mm
- 4,85 m neben der linken Flügelschürze, Längsrisse mit
 $w < 0,10$ mm
- 7,50 m neben der linken Flügelschürze, Längsrisse bis
 $w = 0,10$ mm
- 8,10 m neben der linken Flügelschürze, Längsrisse mit
 $w < 0,10$ mm

2131506_0_2009H_KONSOLE K-WAND-V GERISSEN

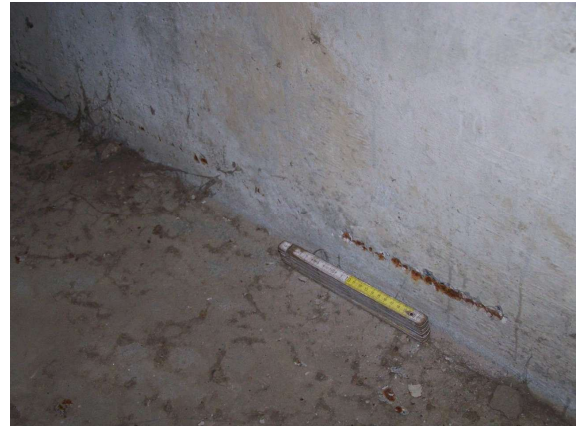
[80] S=0, V=0, D=1 BSP-ID 021-08
 Auflagerbank, Beton, Eine Stelle, Abplatzung mit
 freiliegender Bewehrung, Widerlager hinten, Oben
 innen,
 - hinten, 10 cm über dem Fußboden, mittig,
 freiliegende und rostende Bewehrung auf $l = 1,8 \text{ m}$, $c < 5 \text{ mm}$, Maßnahme {3}

2131506_0_2009H_A-BANK-H HINTEN BEWEHRUNG

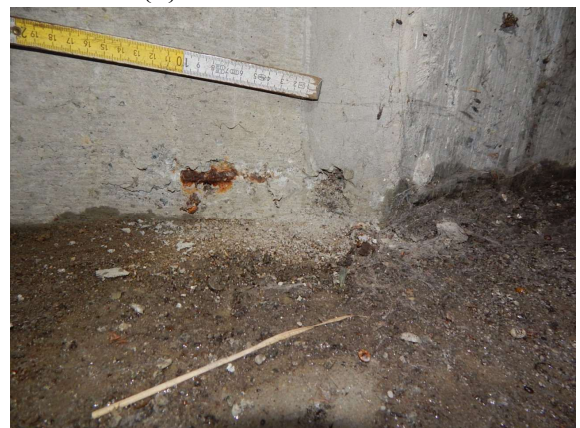
[95] S=0, V=0, D=1 BSP-ID 021-08
 Auflagerbank, Beton, Eine Stelle, Abplatzung mit
 freiliegender Bewehrung, Widerlager vorn, Oben
 innen,
 - vorne, 5 cm über dem Fußboden, rechts, freiliegende
 und rostende Bewehrung auf $l = 10 \text{ cm}$, $c = 0 \text{ mm}$,
 Maßnahme {3}

2131506_0_2019H_AUFL-BANK WL-V INNEN RECHTS
 BEWEHRUNG

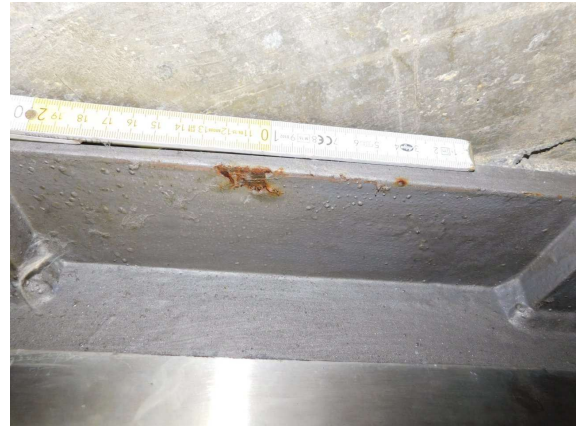
[42] S=0, V=0, D=1 BSP-ID 214-08
 Lageroberteil, Korrosionsschutzbeschichtung auf
 Metall, Vereinzelt, Abgeplatzte Beschichtung,
 Untergrund rostig, Anzahl: 2 Stück, Widerlager hinten,
 Beidseitig, , Maßnahme {5}

2131506_0_2019H_2009H_L-LAG WL-2 OBEN ANGEROSTET

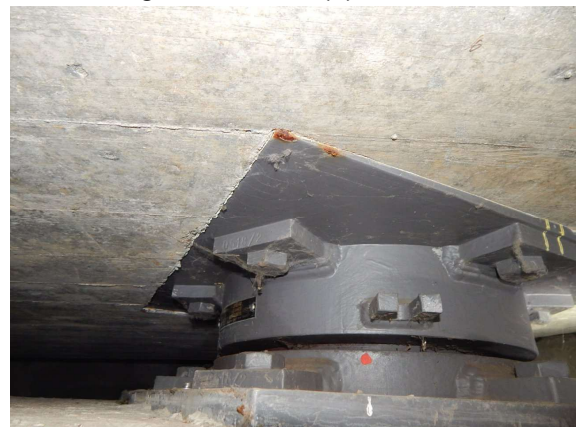
[76] S=0, V=0, D=1 BSP-ID 214-08
 Lagerunterteil, Korrosionsschutzbeschichtung auf
 Metall, Vereinzelt, Abgeplatzte Beschichtung,
 Untergrund rostig, Anzahl: 1 Stück, Widerlager vorn,
 Rechts,
 - Widerlager vorn, rechtes Lager, Lagerunterteil,
 rechts, abblätternde Beschichtung mit Unterrostungen
 - Widerlager hinten, rechtes Lager, obere Ankerplatte,
 vorne links, abblätternde Beschichtung mit
 Unterrostungen, Maßnahme {5}

2131506_0_2025H_R-LAG WL-H OBEN UNTERROSTUNGEN

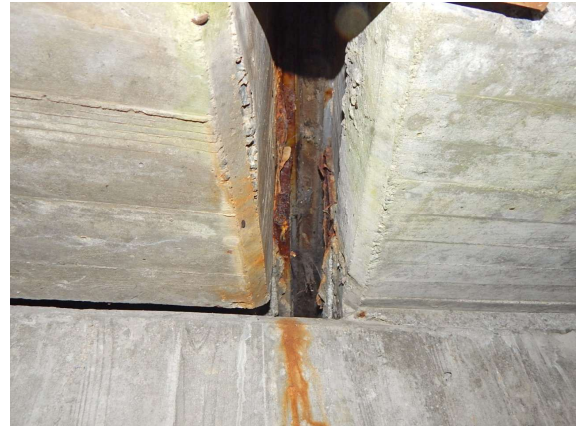
[101] S=0, V=0, D=2 BSP-ID 226-13
 Randprofil, Korrosionsschutzbeschichtung auf Metall, Bereichsweise, Abgeplatzte Beschichtung, Untergrund rostig, Vorne und hinten am Bauwerk, Unterseite, - beginnende Blattrostbildung, Maßnahme {11}

2131506_0_2025H_FÜK WL-V LINKS UNTEN VERROSTET

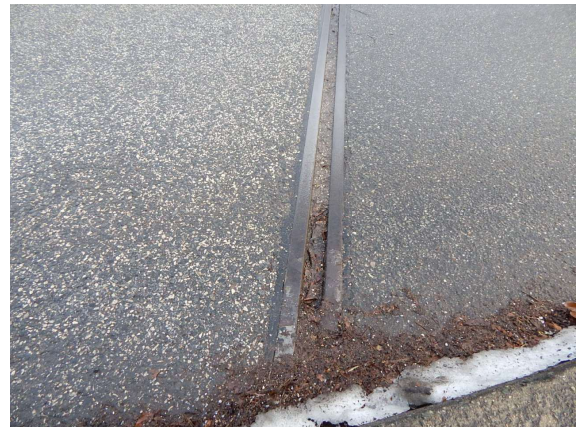
[57] S=0, V=0, D=1 BSP-ID 226-01
 Dehnprofil / Elastomer, Durchgehend, Schmutzablagerung, Vorne und hinten am Bauwerk, Oberseite, Unterhaltungsmangel, , Maßnahme {10}

2131506_0_2025H_FÜK VORNE RECHTS VERSCHMUTZT

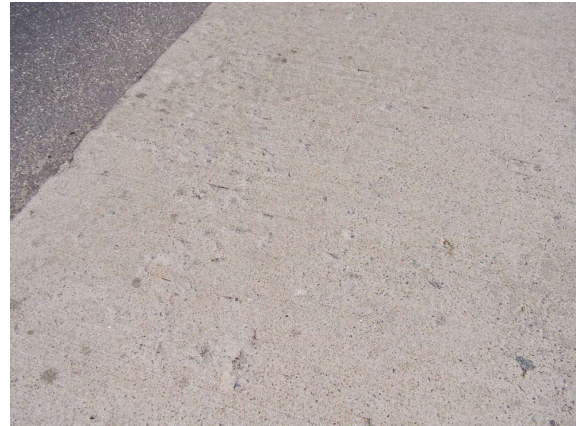
Kappe, Betonoberfläche, Bereichsweise, Abgeplatzt,
Beidseitig, Oberseite, Schadenserweiterung,
- stellenweise schollenförmige Abplatzungen an der
Kappenoberfläche über groben Gesteinskörnungen
(Popouts), besonders im Schrammbordbereich
ausgeprägt

2131506_0_2009H_R-KAPPE ABPLATZUNGEN

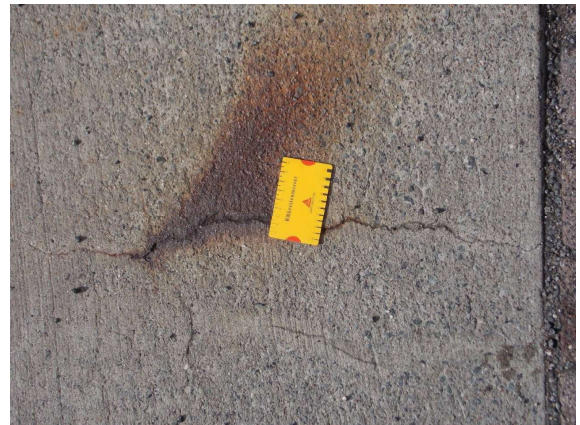
Kappe, Beton, Stellenweise, Längsrisse, Vorne und
hinten am Bauwerk, Links, Schadenserweiterung,
- Kappe auf der vorderen Kammerwand, 1,2 m neben
dem Schrammbord, Längsriss mit Rostfahnen
- Kappe auf der hinteren Kammerwand, Längsriss bis
w = 0,15 mm mit Rostfahnen

2131506_0_2013E_LINKE KAPPE K-WAND VORNE LÄNGSRISS

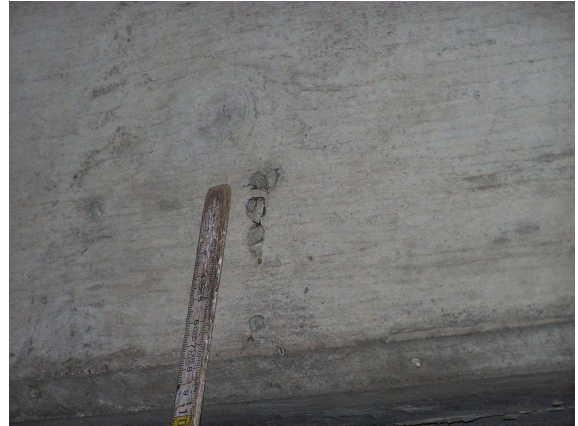
[71] S=0, V=0, D=1 BSP-ID 230-01
 Senkrechte Fläche des Gesimses, Betonansichtsfläche,
 Eine Stelle, Kiesnest / Grobkornstelle, Seitenfläche rechts,
 - 4 m hinter dem Feldanfang, Grobkornstelle auf $l = 10$ cm, $t = 1$ cm, Maßnahme {1}

2131506_0_2009H_R-GESIMS VORNE GROBKORN

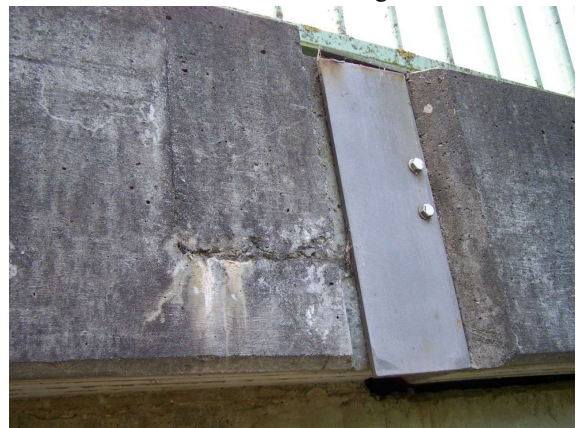
[47] S=0, V=0, D=0 BSP-ID 230-02
 Senkrechte Fläche des Gesimses, Betonansichtsfläche,
 Stellenweise, Allgemeiner Riss mit Aussinterung,
 Vorne und hinten am Bauwerk, Beidseitig,
 - an den Fahrbahnübergängen allseitig nachträglich ausbetonierte Bereiche mit gerissenen Arbeitsfugen, vereinzelt mit weißen Aussinterungen

2131506_0_2009H_L-GESIMS A-20 AUSSINTERUNGEN

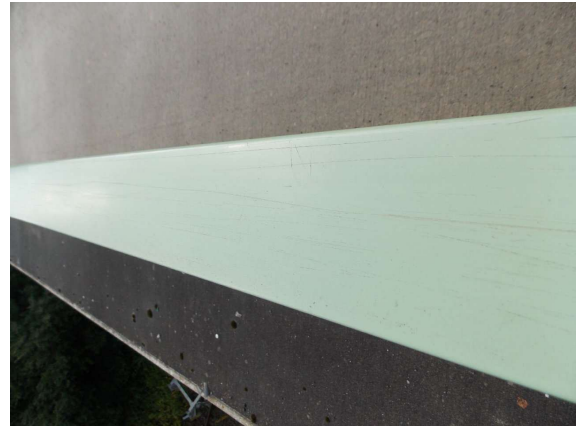
[60] S=0, V=0, D=0 BSP-ID 234-01
 Handlauf des Geländers, Beschichtung, Stellenweise,
 Beschädigt durch Fremdeinwirkung, Beidseitig, Oben
 auf dem Bauwerk,
 - Beschichtung der Handläufe ist stellenweise zerkratzt

2131506_0_2013E_ZERKRATZTER HANDLAUF

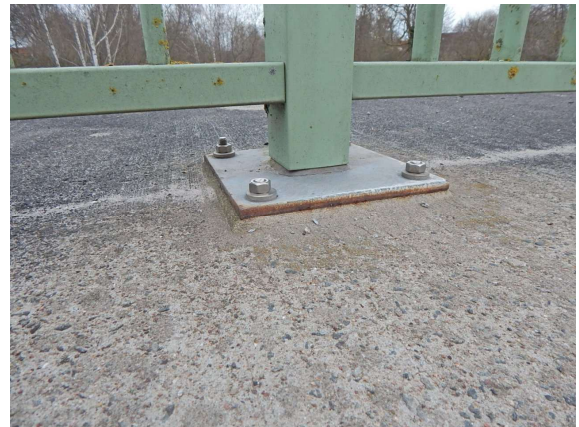
[59] S=0, V=0, D=1 BSP-ID 234-04
 Ankerplatte des Geländerpfostens, Profile,
 Stellenweise, Angerostet, Beidseitig, Oben auf dem
 Bauwerk, Schadenserweiterung, , Maßnahme {13}

2131506_0_2022E_L-GEL FUßPLATTE ANGEROSTET

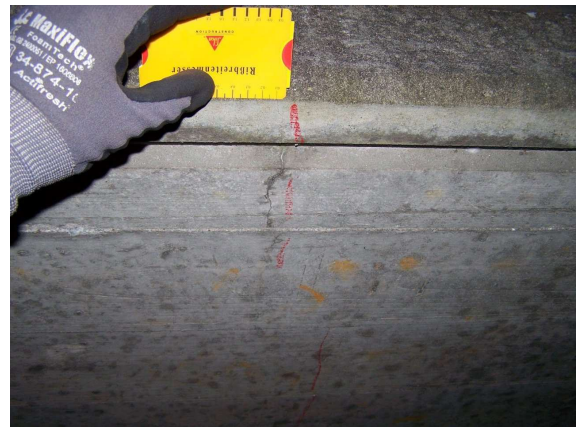
Kragplatte des Berührungsschutzes, Beton, Stellenweise, Querriss mit Aussinterung, Beidseitig, - Schutzdach, Unterseite, mittig, vereinzelt Querrisse mit $w < 0,10$ mm, stellenweise mit leichten weißen Aussinterungen

2131506_0_2009H_R-SCHUTZDACH GERISSEN

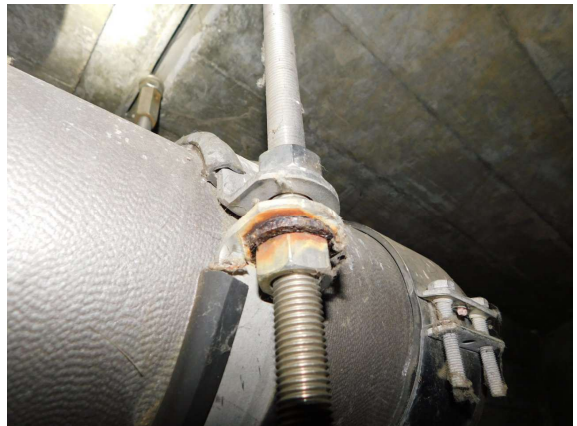
[99] S=0, V=0, D=1 BSP-ID 252-07
 Befestigung der Längsleitung, Unterlegscheibe,
 Vereinzelt, Angerostet,
 - an den Rohrabhängungen vereinzelt rostige
 Verbindungsmittel, Maßnahme {14}

2131506_0_2019H_ENTW-LEITUNG HINTEN U-SCHEIBE
 ROSTIG

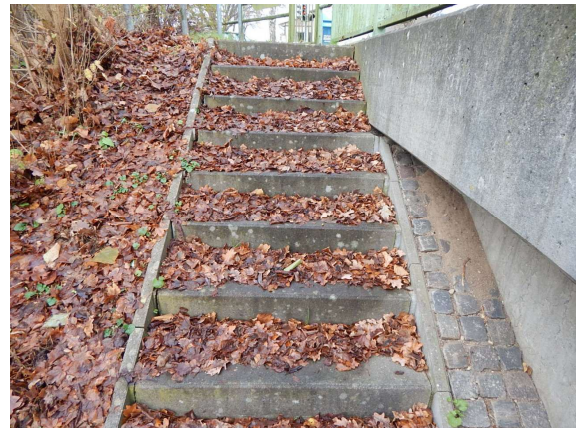
Böschungstreppe, Durchgehend, Schmutzablagerung, Beide Widerlager, Beidseitig, Gefahr für Personal / Prüfpersonal, Unterhaltungsmangel, , Maßnahme {10}

2131506_0_2025H_L-TREPPE WL-V VERSCHMUTZT

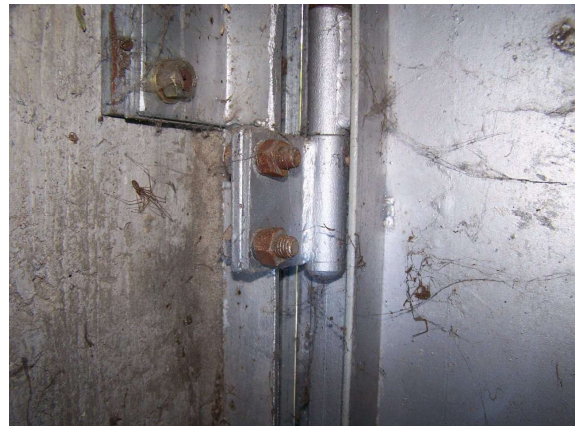
[30] S=0, V=0, D=1 BSP-ID 254-04
 Besichtigungstür, Mutter, Mehrfach, Angerostet, Beide
 Widerlager,
 - Verbindungsmittel an der Rahmenbefestigung sind
 angerostet

2131506_0_2009H_TÜR WL-V INNEN SCHRAUBEN
 ANGERÖSTET

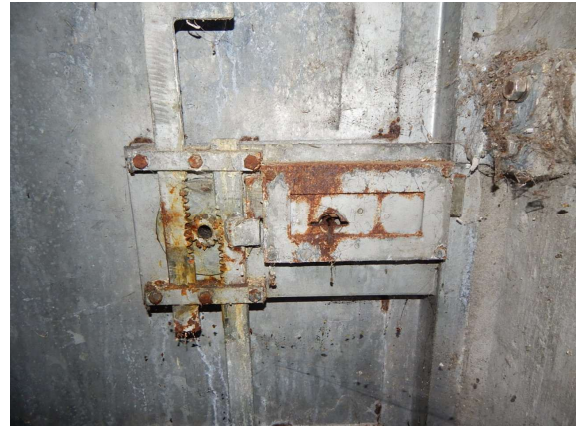
[31] S=0, V=1, D=1 BSP-ID 253-13
 Besichtigungs- / Wartungsgang, Gesamtes Bauteil,
 Bauteil nicht zugänglich, Beide Widerlager,
 - für die Türen zu den Besichtigungs- und
 Wartungsgängen sind keine Schlüssel im Amt
 Schönberger Land vorhanden, die Bauteile sind für
 Wartungs- und Prüfpersonal nicht zugänglich
 - Widerlager vorn, das Schloss wurde demontiert, die
 Tür lässt sich nur noch verriegeln
 - Widerlager hinten, das Schloß der Tür ist vollständig
 verrostet und nicht mehr funktionstüchtig, die Tür lässt
 sich nicht mehr öffnen, Maßnahme {9}

2131506_0_2025H_TÜR WL-H SCHLOSS VERROSTET

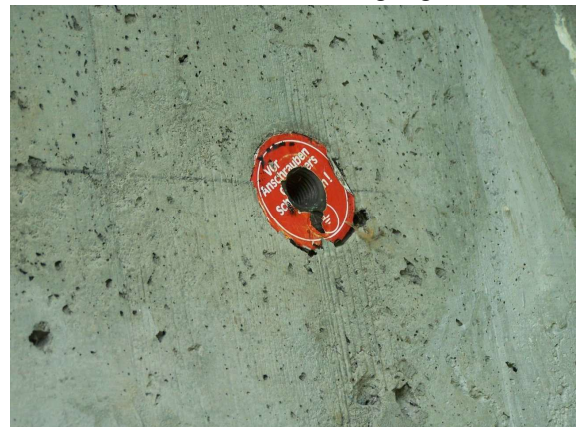
[34] S=0, V=0, D=0 BSP-ID 312-07
 Erdung, Bolzen, Durchgehend, Fehlt,
 - die Erdungsanschlüsse an den Unterbauten, der
 Unterseite des Überbaus und den Gesimsen sind alle
 offen und nicht vor Verschmutzungen geschützt

2131506_0_2009H_WL-V ERDUNGSBUCHSE OFFEN

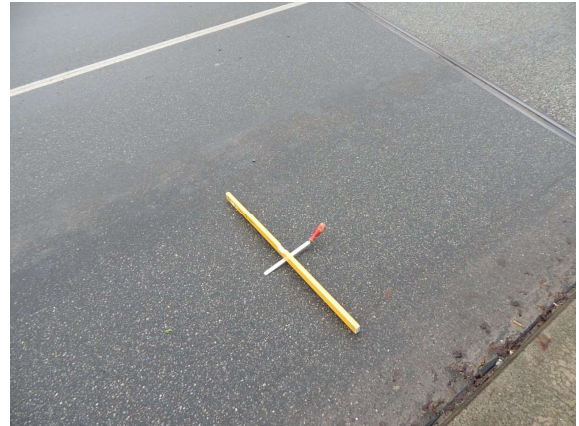
2131506_0_2019H_BELAG VORNE LINKS SPURRINNEN

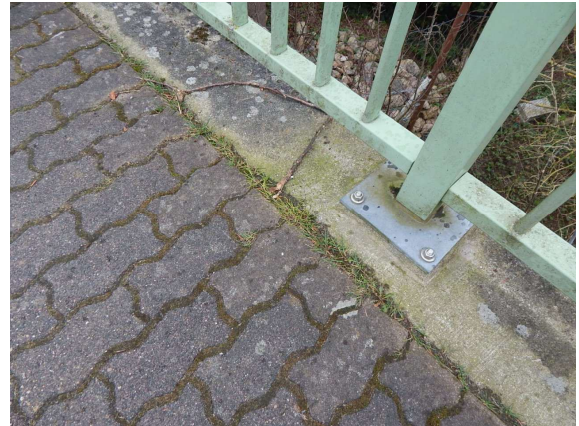
2131506_0_2022E_R-WEG HINTEN FUGE BEWACHSEN

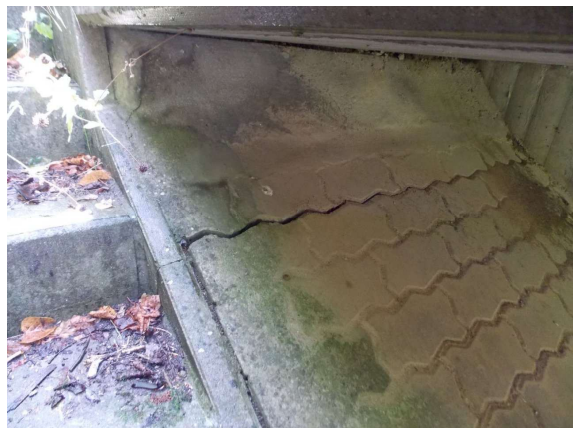
2131506_0_2013E_HINTEN LINKS TRAUFPFLASTER OFFENE FUGE

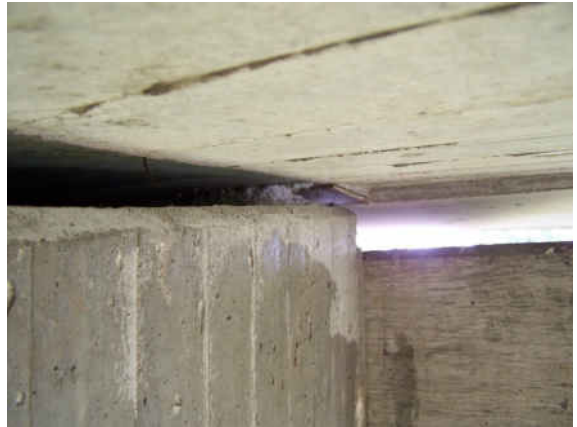
2131513_0_2009H_R-KRAGARM A-20 SCHALUNGSRESTE

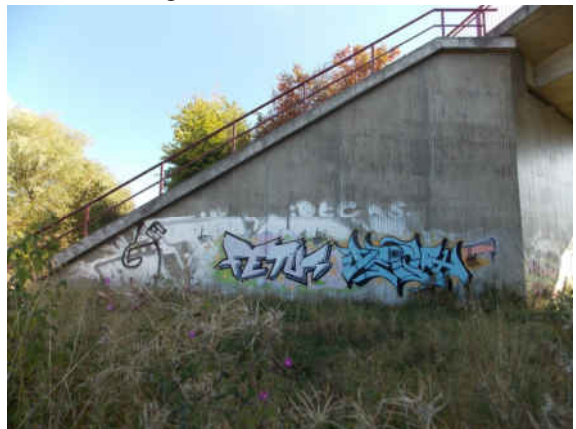
[7] S=0, V=0, D=0 BSP-ID 020-01
Unterbau, Betonansichtsfläche, Großflächig, Graffiti,
Beide Widerlager

2131513_0_2013E_WL-H GRAFFITI

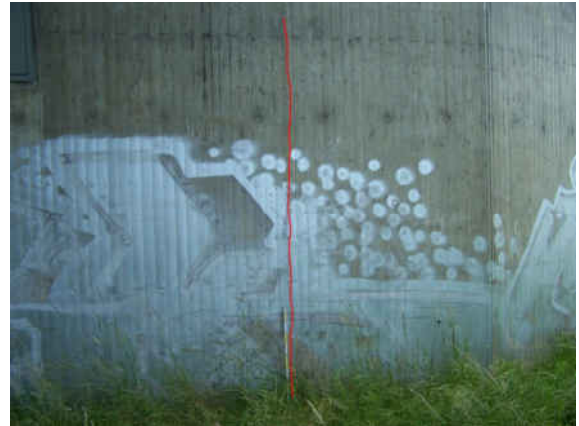
2131513_0_2009H_WL-V LINKS GERISSEN

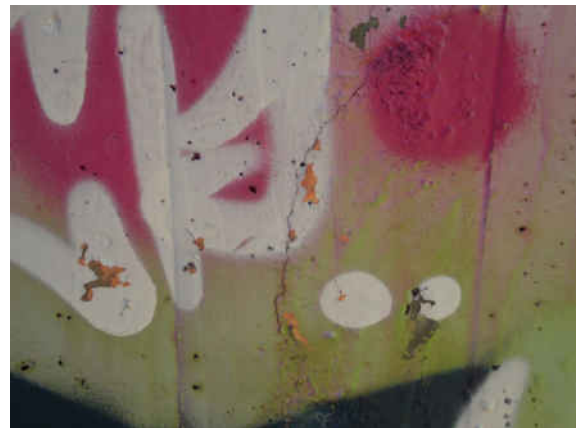
2131513_0_2013E_WL-H GEÖFFNETER RISS

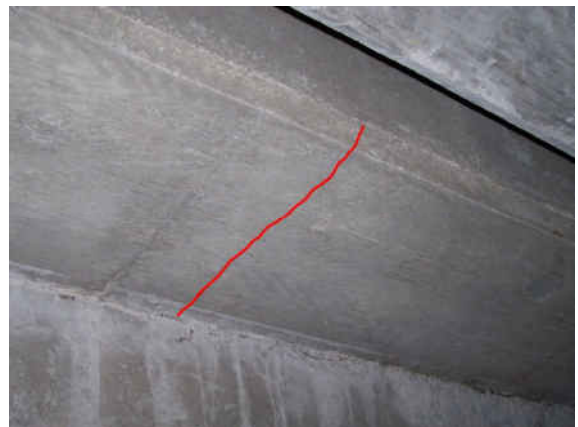
2131513_0_2009H_KONSOLE WL-V GERISSEN

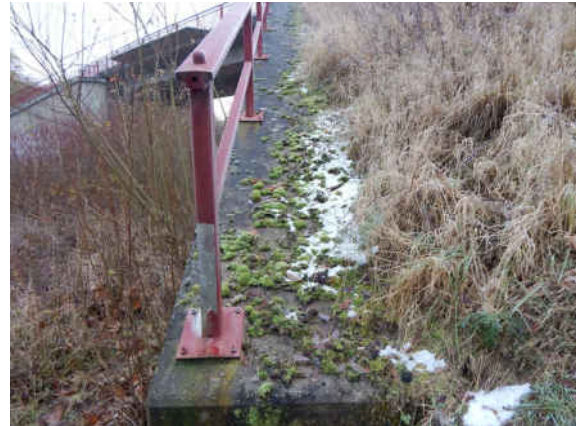
2131513_0_2025H_KAPPE L-FL WL-V BEMOOST ÜBERWACHSEN

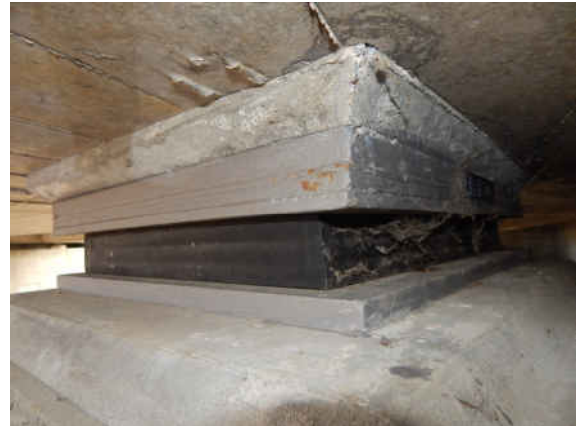
2131513_0_2019H_L-LAG WL-V VORNE OBEN LINKS
 ANGERÖSTET

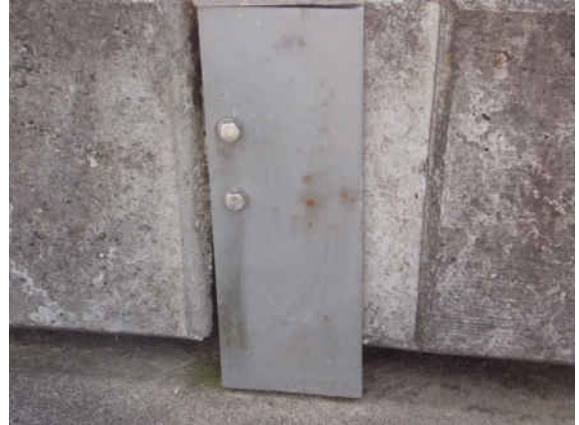
2131513_0_2013E_FÜK A-10 ABDECKBLECH ROSTSTELLEN

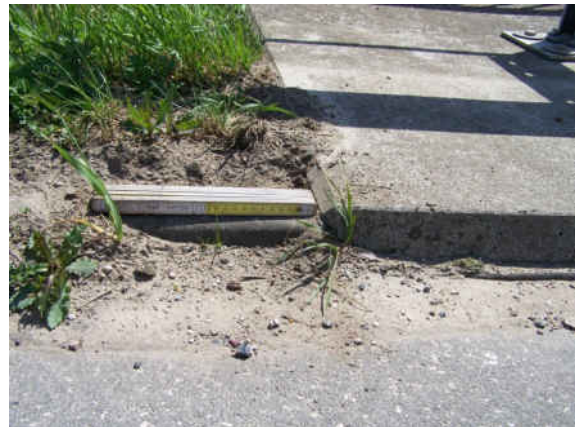
2131513_0_2009H_H-R-BORDSTEIN ZU TIEF

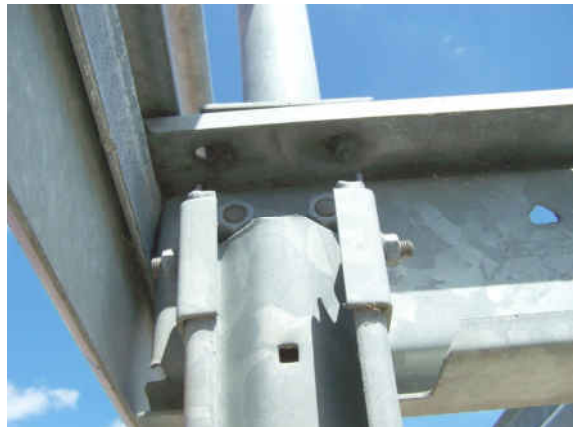
2131513_0_2009H_L-EDSP LASCHEN FEHLEN

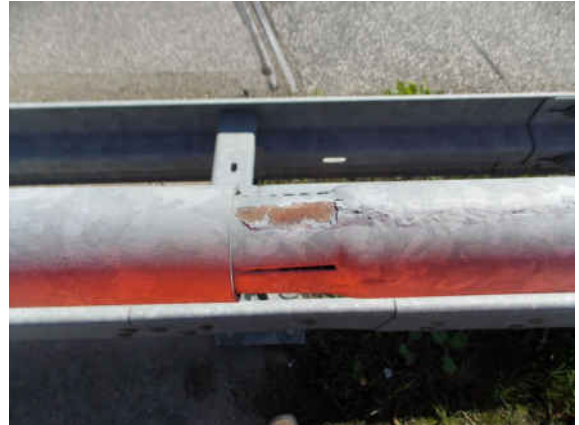
2131513_0_2013E_AUFSATZGELÄNDER KORRODIERT

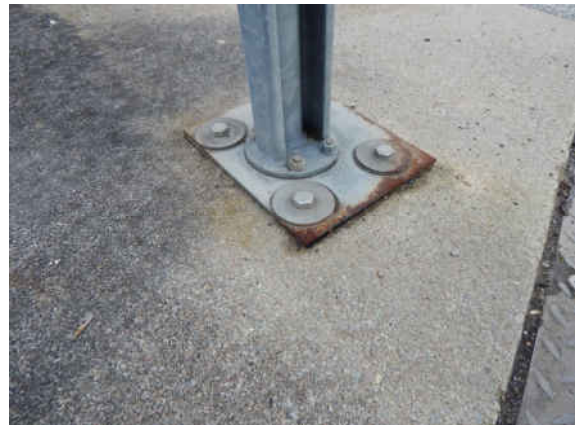
2131513_0_2022E_L-EDSP GRUNDPLATTE ANGEROSTET

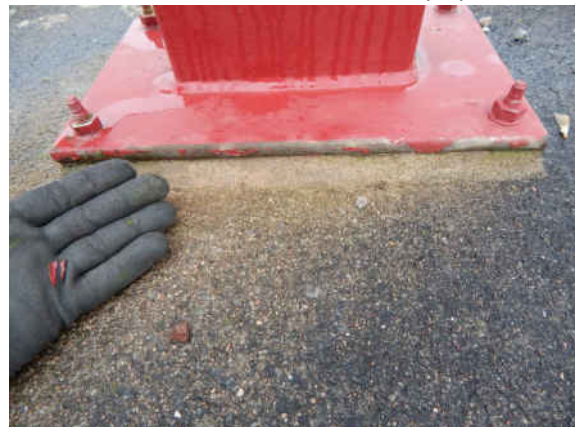
2131513_0_2025H_L-GEL MITTIG BESCHICHTUNG ABGEPLÄTZT

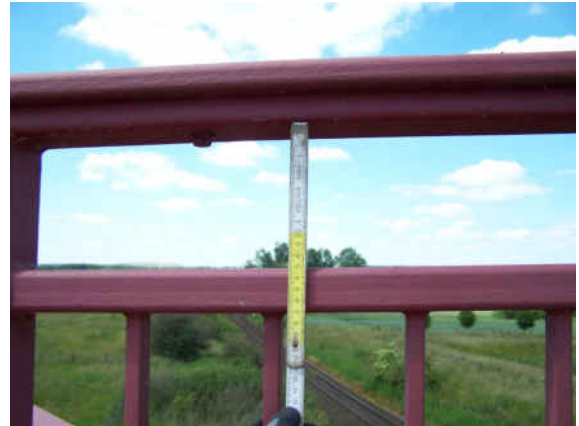
2131513_0_2009H_L-GEL ABSTÄNDE ZU GROß

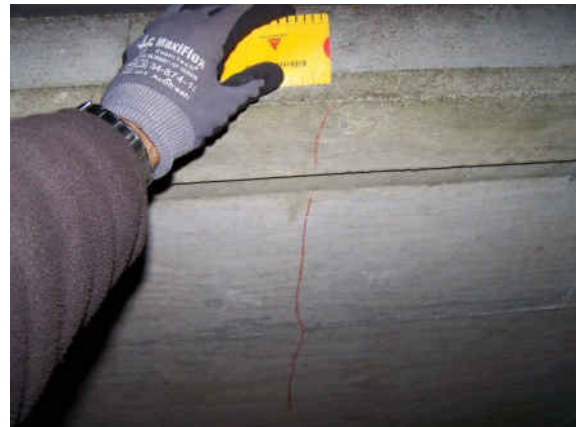
2131513_0_2009H_L-SCHUTZDACH UNTEN QUERRISS

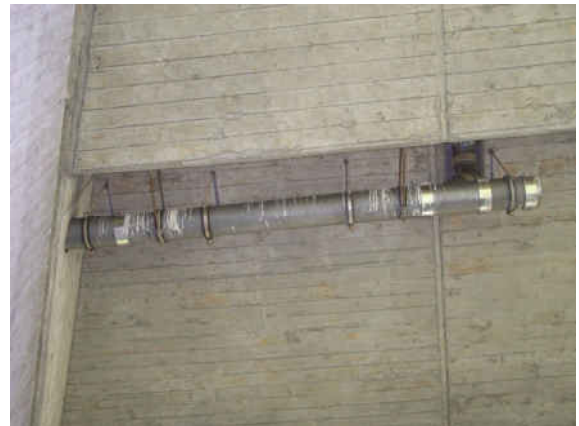
2131513_0_2009H_ENTW-LEITUNG VORNE VOGELKOT

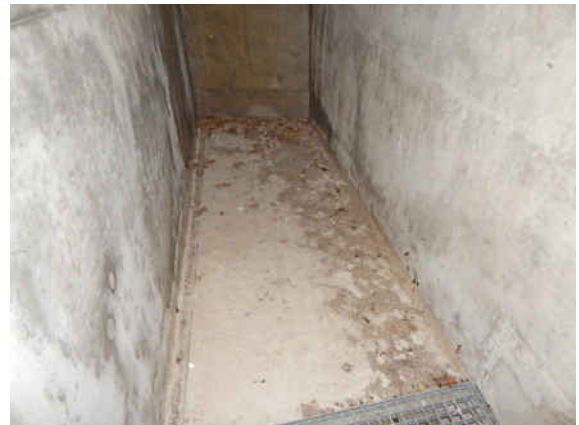
2131513_0_2022E_W-GANG WL-V LINKS
VERSCHMÜTZUNGEN

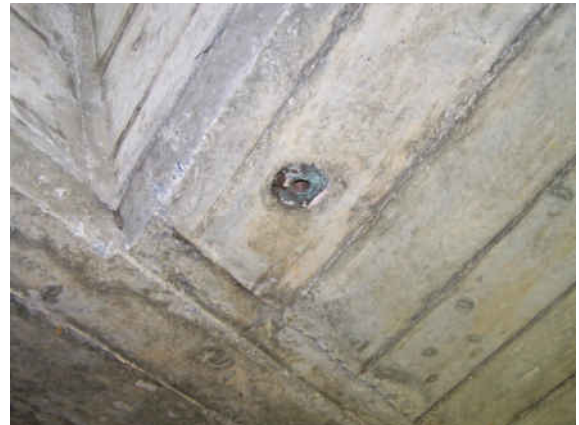
2131513_0_2009H_ERDUNGSBUCHSE OFFEN

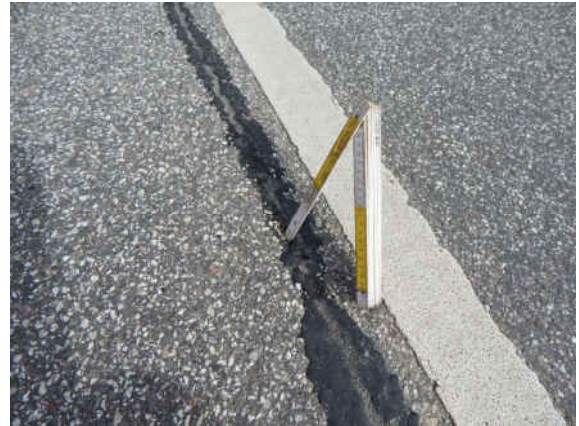
2131513_0_2022E_BELAG HINTEN MITTELNAHT
AUFGERISSEN

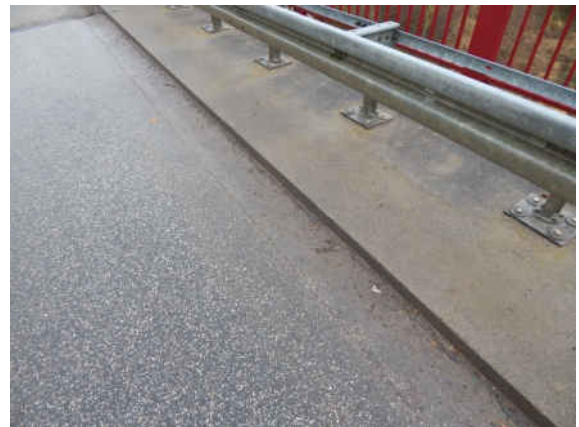
2131513_0_2025H_FAHRBAHN HINTEN RECHTS
VERSÄNDUNGEN

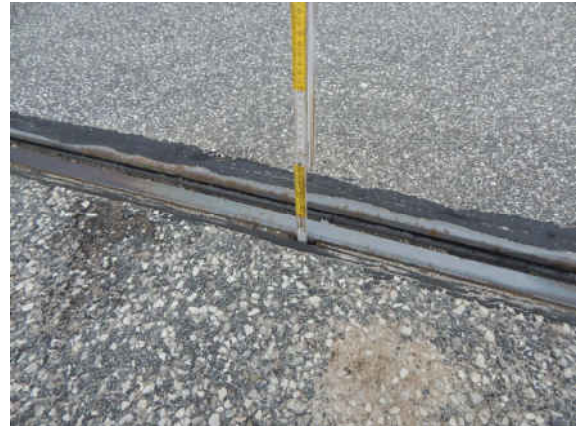
2131513_0_2022E_BELAG VORNE FUGE AN FÜK ABGELÖST

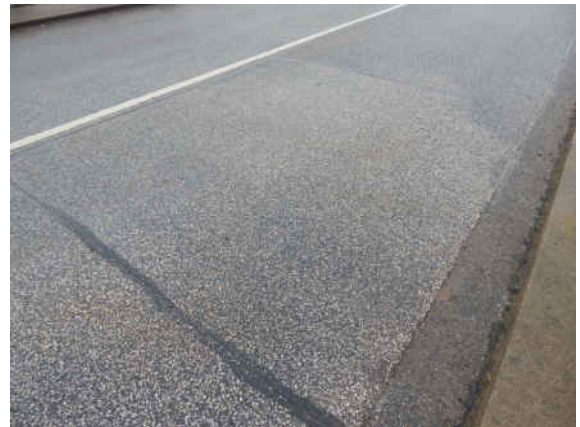
2131513_0_2025H_BELAG HINTEN LINKS INSTANDSETZUNG
GERISSEN

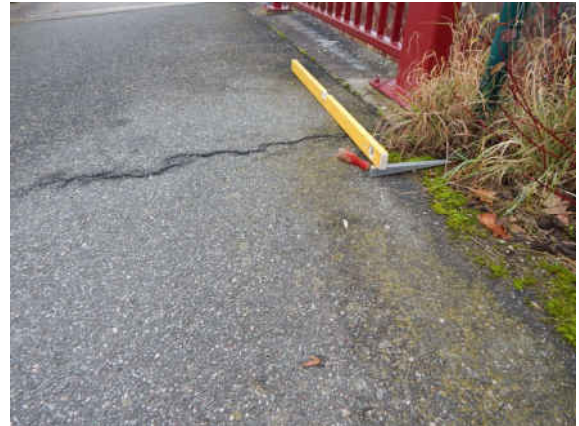
2131513_0_2025H_GEHWEG HINTEN VERSACKUNGEN

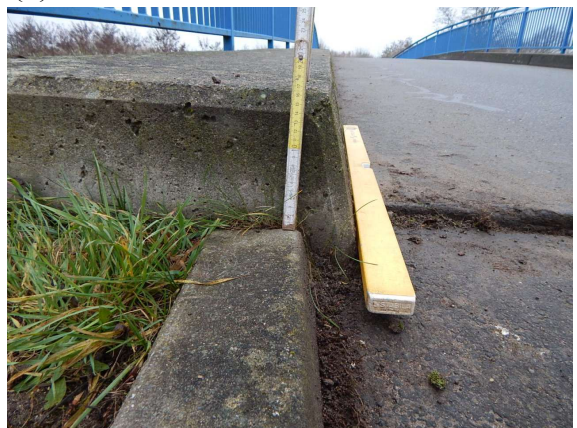
ASL_027_0_2025E_L-BORD VORNE BORDSTEIN ABGESACKT

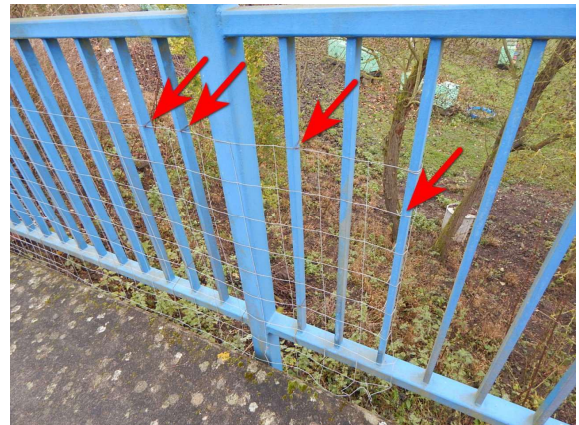
ASL_027_0_2025E_R-GEL HINTEN BEFESTIGUNG MASCHENDRAHT

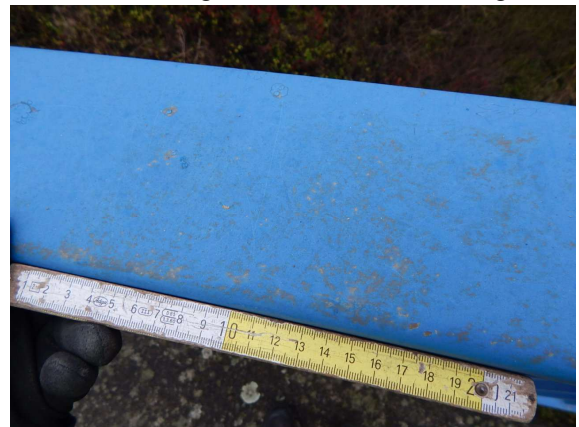
ASL_027_0_2025E_L-GEL VORNE DECKBESCHICHTUNG ABGEWITTERT

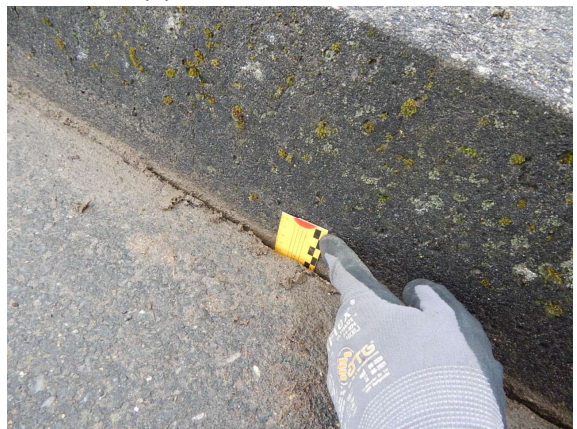
ASL_027_0_2025E_BELAG L-FUGE VERGUSS
HERAUSGEQUOLLEN

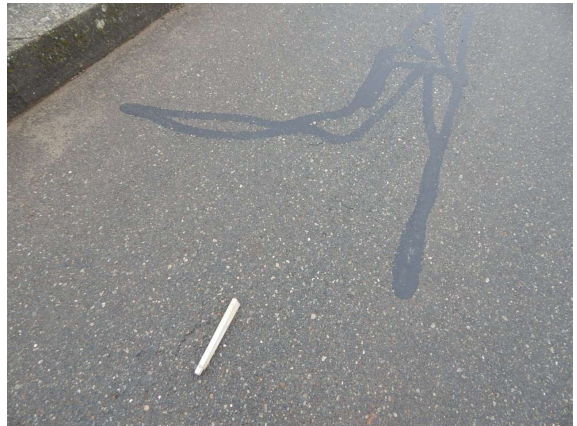
ASL_027_0_2025E_BELAG MITTIG LINKS RISSE

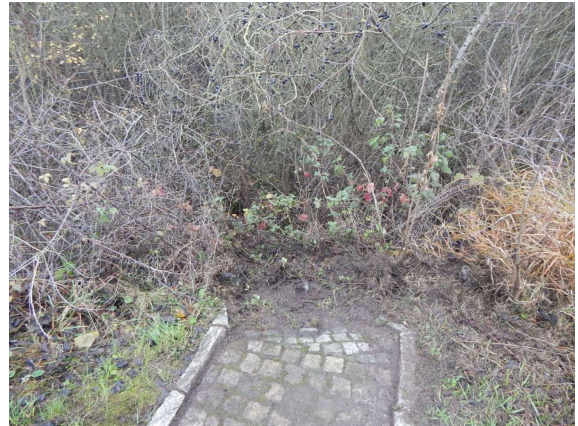
ASL_027_0_2025E_L-KASKADE WL-H STARK VERSCHMUTZT
