Sanierung Brückenbauwerk über die Gleisanlagen der DB

Prüfbericht 2025 H

nach DIN 1076

Bauwerksname **Brücke i.Z.d.Palinger Weges über Gleise DB AG**
Teilbauwerksname **Brücke Palinger Weg**
Kreis **Landkreis Nordwestmecklenburg**
Ort **Herrnburg**
Bauwerksrichtung **Palinger Weg; von Palingen nach Herrnburg**
Bauwerksart **Gewölbe- bzw. Bogenbrücke**
Tragfähigkeit
Baujahr Überbau **1916** Baujahr Unterbau **1916**

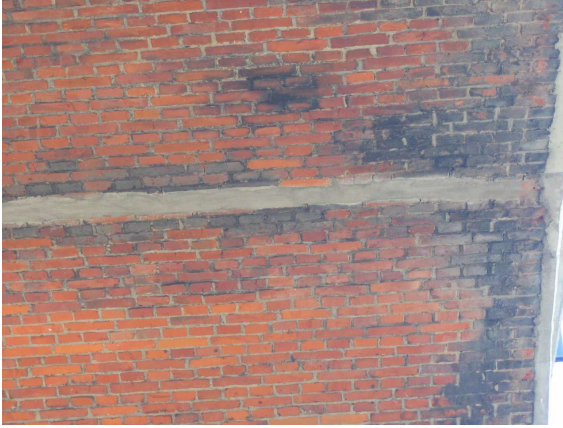
[21] S=0, V=0, D=1 BSP-ID 009-09

Wandung, Tragendes Mauerwerk, Bereichsweise,
Verrußt, Unterseite

ASL_032_0_2009H_ZIEGELGEWÖLBE VERRUSST

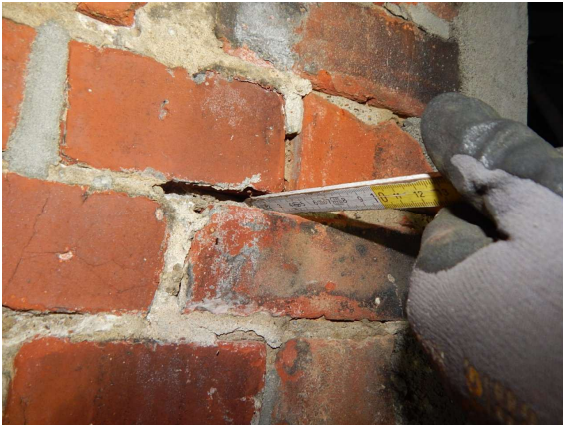
[17] S=1, V=0, D=1 BSP-ID 009-11

Wandung, Mauerwerksfugen, Mehrfach, Brüchig,
Unterseite,
- Unterseite, mehrfach brüchige Fugen bis $t = 3,5$ cm

ASL_032_0_2025H_GEWÖLBE VORNE LINKS FUGEN
BRÜCHIG

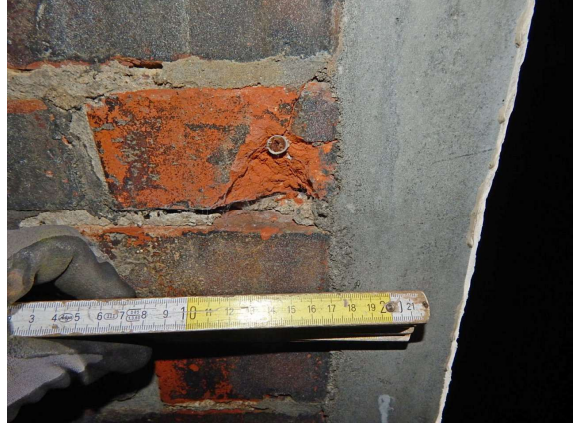
[27] S=0, V=0, D=1 BSP-ID 009-17

Wandung, Kunststein des Mauerwerks, Stellenweise,
Brüchig, Beidseitig, Unterseite,
- Unterseite, linke und rechte Außenkante, stellenweise
brüchige Ziegel im Bereich von Verdübelungen für die
Spritzbetonschalung

ASL_032_0_2025H_GEWÖLBE VORNE LINKS ZIEGEL
BRÜCHIG

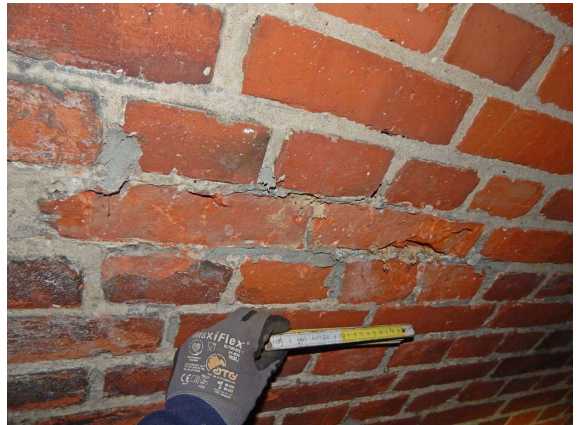
[29] S=0, V=0, D=1 BSP-ID 009-17

Wandung, Kunststein des Mauerwerks, Mehrfach,
Brüchig, Unterseite,
- Unterseite, mehrfach brüchige Ziegeloberflächen
durch Frosteinwirkung bis $t = 3$ cm

ASL_032_0_2025H_GEWÖLBE HINTEN LINKS
ABFRIERUNGEN

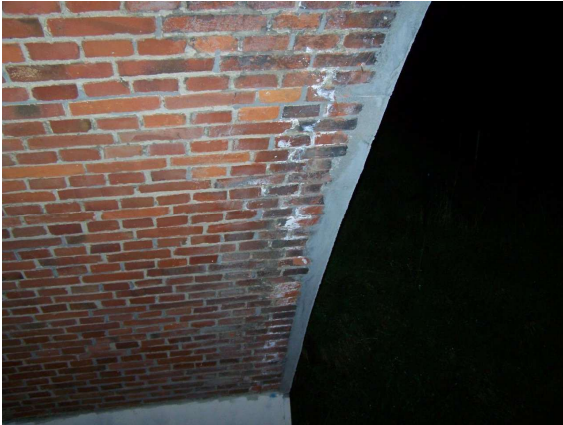
[28] S=0, V=0, D=1 BSP-ID 009-09

Wandung, Tragendes Mauerwerk, Bereichsweise, Ausblühung, Vorne am Bauwerk, Links, Unterseite,
 - Unterseite, vorne, links außen, weiße Ausblühungen auf l = 3 m

ASL_032_0_2013H_GEWÖLBE VORNE LINKS AUSBLÜHUNGEN

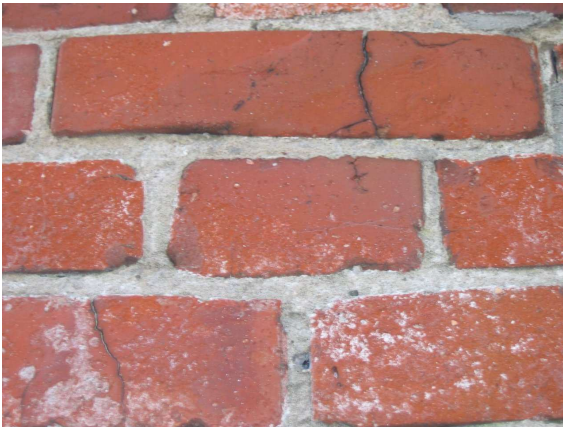
[16] S=0, V=0, D=1 BSP-ID 010-04

Wandung, Kunststein des Mauerwerks, Mehrfach, Gerissen, Unterseite,
 - mehrfach gerissene Ziegel bis w = 2 mm

ASL_032_0_2009H_GEWÖLBEUNTERSEITE ZIEGEL GERISSEN

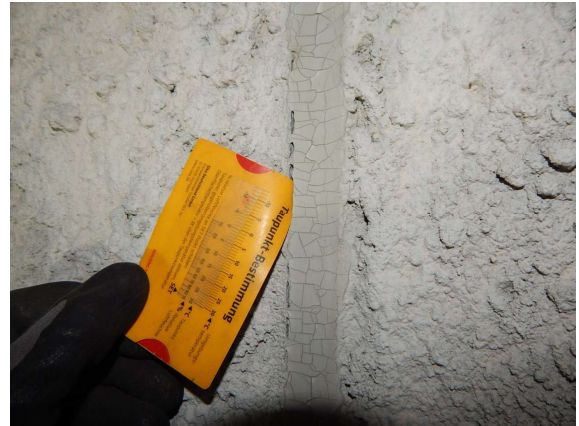
[31] S=0, V=0, D=1 BSP-ID 259-02

Stirnwand, Fugendichtungsmaterial der Raumsfuge, Vereinzelt, Abgelöst, Vorne und hinten am Bauwerk, Seitenfläche beidseitig

ASL_032_0_2025H_L-GESIMS VORNE FUGE ABGELÖST

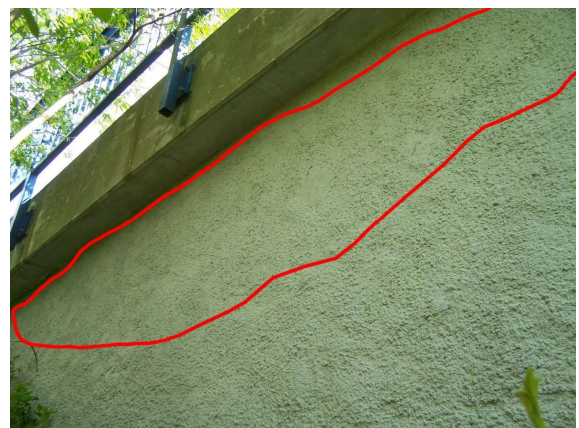
[32] S=0, V=0, D=1 BSP-ID 002-01

Stirnwand, Spritzbeton B II, Stellenweise, Hohlstelle, Seitenfläche beidseitig,

- vorderer Flügel, oben, großflächig hohl liegender Spritzbeton mit Rissen bis w = 0,4 mm und teilweise mit Aussinterungen
- 4,00 m hinter dem Widerlager vorn, unter dem Gesims, Hohlstelle auf 40 x 20 cm
- 1,00 m vor dem Widerlager hinten, Gewölbeunterkante, Hohlstelle auf l = 75 cm
- vor dem hinteren Flügel, oben, Hohlstelle Ø = 1,0 m
- hinterer Flügel, 4,50 m vor dem Flügelende, 50 cm unter dem Gesims, Hohlstelle Ø = 1,0 m mit Rissen bis w = 0,25 mm

ASL_032_0_2013H_R-FL WL-V OBEN HOHLSTELLEN

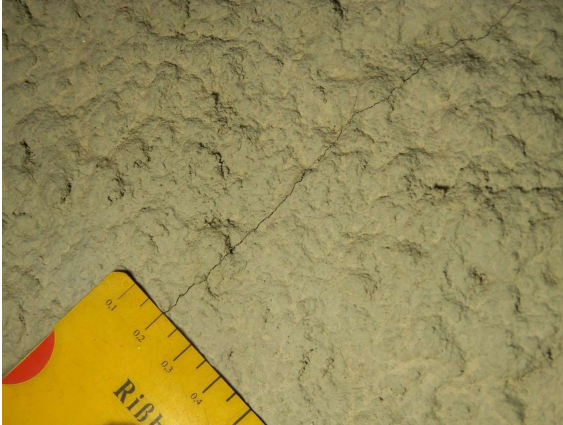
[20] S=0, V=0, D=2 BSP-ID 006-99-03
 Stirnwand, Spritzbeton B II, Mehrfach, Gerissen,
 Seitenfläche beidseitig,
 - mehrfach Risse bis $w = 0,3$ mm

ASL_032_0_2013H_L-STIRNWAND VORNE SPRITZBETON GERISSEN

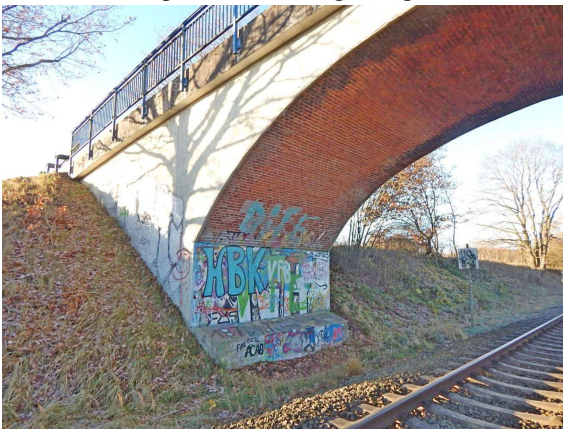
[24] S=0, V=0, D=0 BSP-ID 020-01
 Unterbau, Spritzbeton B II, Großflächig, Graffiti,
 Beide Widerlager, Unterhaltungsmangel

ASL_032_0_2025H_WL-H GRAFFITI

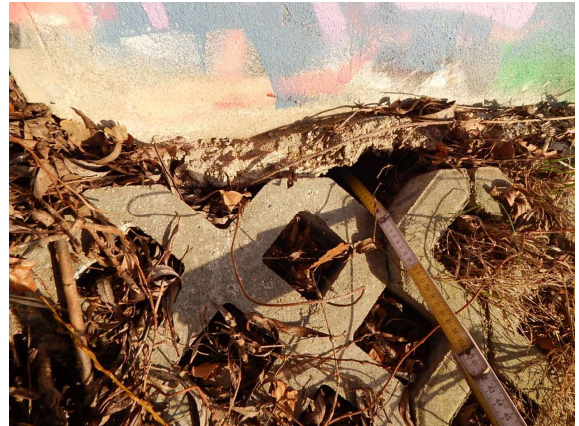
[22] S=0, V=0, D=1 BSP-ID 027-13
 Widerlager, Tragendes Mauerwerk, Bereichsweise,
 Hohlraum, Widerlager vorn,
 - rechts bereichsweise ausgehöhlte Bereiche bis $t = 10$ cm, Maßnahme {4}

ASL_032_0_2019H_WL-V RECHTS UNTERHÖLT

1.1.10.	M4- ausgehöhlte Bereiche im Gründungsbereich der Widerlager verfüllen	1,000	m3	600,00	600,00
	Summe 1.1.				600,00
1.2.	Instandsetzungsmaßnahmen außerhalb des Gefahrenbereiches der DB

Art der Leistung **Beseitigung von Auskolkungen (m³ -H-)**
Menge **1** Geschätzte Kosten
Dauer der Maßnahme Ausführungsjahr
Dringlichkeit **Kurzfristig**
Maßnahmenfixierung **Keine Maßnahme festgelegt**
Projektbezeichnung
Bemerkung **- Auffüllen von Hohlräumen in den Gründungsbereichen**

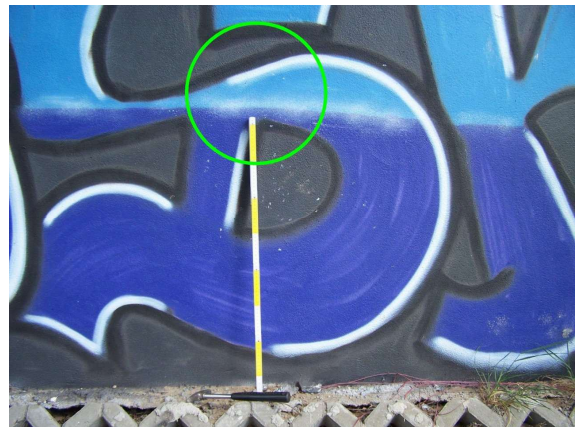
[33] S=0, V=0, D=1 BSP-ID 021-07
 Widerlagerwand, Spritzbeton B II, Eine Stelle,
 Hohlstelle, Widerlager vorn,
 - 1,90 m neben der linken Außenkante, 70 cm von unten, Hohlstelle mit $\varnothing = 40$ cm

ASL_032_0_2013H_WL-V HOHLSTELLE

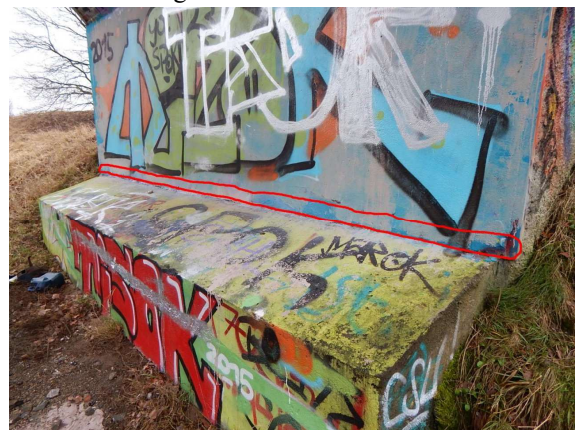
[34] S=0, V=0, D=1 BSP-ID 021-07
 Widerlagerwand, Spritzbeton B II, Eine Stelle,
 Hohlstelle, Widerlager hinten,
 - gesamte Unterkante ist über dem Betonsockel auf $h = 20$ cm hohlklingend

ASL_032_0_2016E_WL-H UNTEN HOHLSTELLE

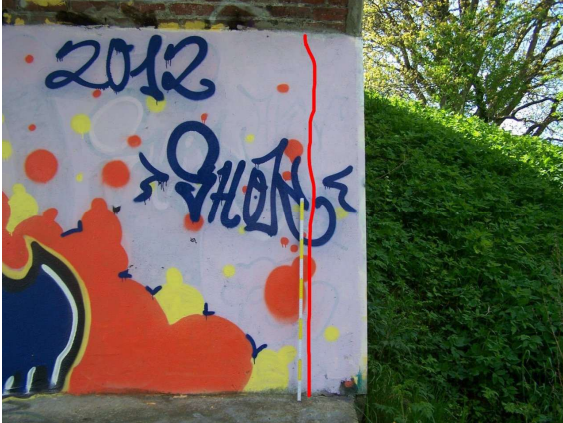
[23] S=0, V=0, D=1 BSP-ID 025-02
Widerlagerwand, Spritzbeton B II, Vereinzelt,
Gerissen, Widerlager hinten,
- 30 cm neben der rechten Außenkante, senkrechter
Riss bis $w = 0,15$ mm

ASL_032_0_2013H_WL-H RECHTS GERISSEN

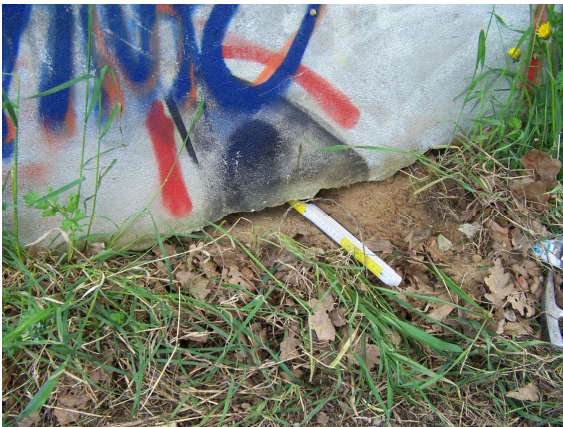
[19] S=1, V=0, D=2 BSP-ID 021-13
Sonstiger Stützungskörper, Beton, Bereichsweise,
Hohlraum, Widerlager hinten,
- Betonsockel am Widerlager hinten, vorne,
bereichsweise ausgehöhlte Bereich bis $t = 25$ cm,
Maßnahme {4}

ASL_032_0_2013H_BETONSOCKEL WL-H UNTERHÖHLT

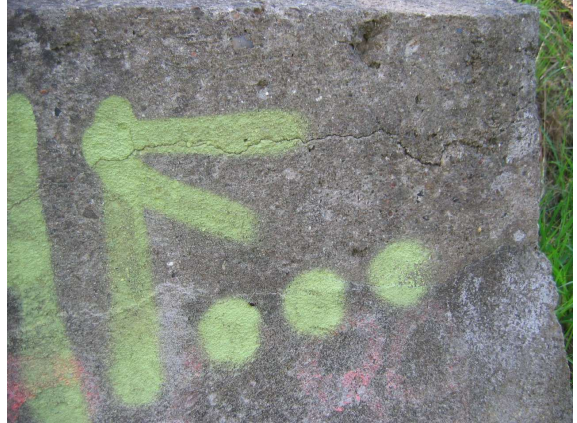
[18] S=0, V=0, D=1 BSP-ID 025-05
Sonstiger Stützungskörper, Beton, Ausgeprägt,
Gerissen, Widerlager hinten,
- Betonsockel vor dem Widerlager hinten, vorne,
rechts, ausgeprägte Horizontalrisse bis $w = 0,2$ mm mit
brüchigen Rissufern

ASL_032_0_2009H_BETONSOCKEL WL-H RECHTS GERISSEN

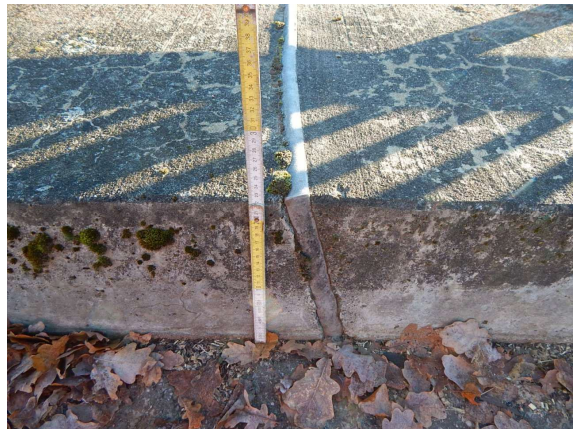
[11] S=0, V=0, D=1 BSP-ID 259-02
Kappe, Raumfuge quer, Ein Stück, Ungleichmäßig,
Vorne am Bauwerk, Links

ASL_032_0_2025H_L-KAPPE VORNE FUGE SCHIEF

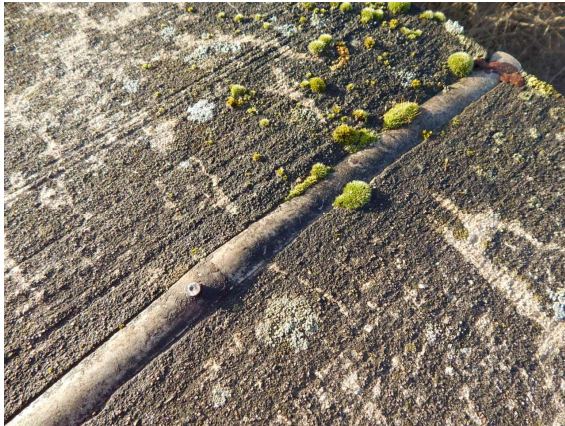
[44] S=0, V=0, D=1 BSP-ID 259-02
Kappe, Raumfuge quer, Ein Stück, Beschädigt durch
Fremdeinwirkung, Hinten am Bauwerk, Rechts,
- rechte Kappe, hintere Querfuge, mittig wurde ein
Messniet in das Fugenband geschlagen, Maßnahme
{13}

ASL_032_0_2019H_R-KAPPE H-QUERFUGE MESSNIET

Art der Leistung	Kappe Fugeninstandsetzung (lfd m-D-)	
Menge		Geschätzte Kosten
Dauer der Maßnahme		Ausführungsjahr
Dringlichkeit		
Maßnahmenfixierung	Keine Maßnahme festgelegt	
Projektbezeichnung		
Bemerkung	- Entfernen des Messnietes in der hinteren rechten Querfuge und Verschließen der Schadstelle

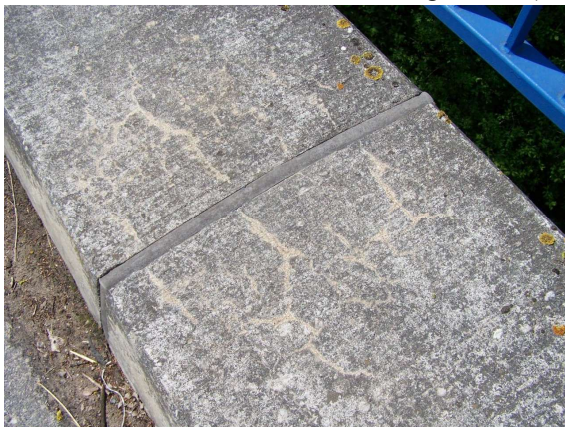
[35] S=0, V=0, D=0 BSP-ID 230-02
 Kappe, Beton, Mehrfach, Gerissen, Beidseitig,
 - bereichsweise netzförmige Risse bis $w = 0,1$ mm
 - stellenweise Querrisse bis $w = 0,15$ mm (2013 H; die Risse wurden stellenweise mit Harz eingestrichen)

ASL_032_0_2013H_R-KAPPE NETZRISSE

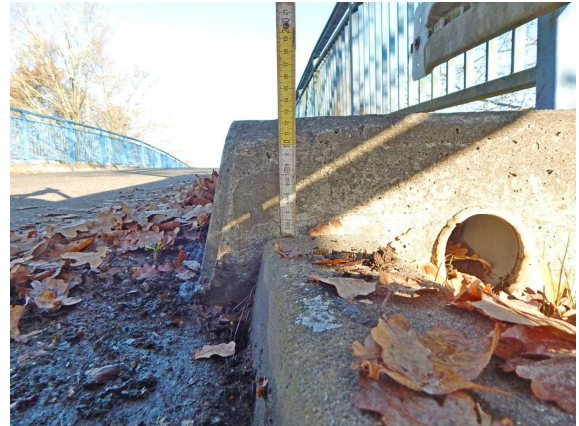
[10] S=0, V=2, D=1 BSP-ID 233-09
 Bordstein, Betonfertigteil, Alle, Nicht in der Flucht, Vorne und hinten am Bauwerk, Beidseitig, Schadenserweiterung,
 - vorne, links, keine Bordsteinabsenkung vorhanden
 - vorne, rechts, anschließende Bordstein ist bis $h = 13,0$ cm abgesackt, seitlicher Versatz bis $b = 6$ cm
 - hinten, links, anschließende Bordstein ist bis $h = 14,0$ cm abgesackt, seitlicher Versatz bis $b = 7$ cm
 - hinten, rechts, keine Bordsteinabsenkung vorhanden, Maßnahme {2}

ASL_032_0_2025H_L-BORD HINTEN BORDSTEIN VERSACKT

Art der Leistung	Instandsetzung Schutzeinrichtungen (lfd m -G-)	
Menge	20	Geschätzte Kosten
Dauer der Maßnahme		Ausführungsjahr
Dringlichkeit	Kurzfristig	
Maßnahmenfixierung	Keine Maßnahme festgelegt	
Projektbezeichnung		
Bemerkung	- Herstellen fachgerechter Bordsteinanschlüsse an die Kappen

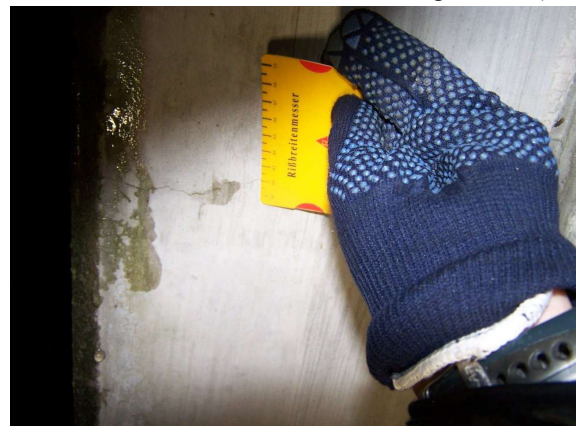
[15] S=0, V=0, D=1 BSP-ID 230-04
 Gesims, Beton, Mehrfach, Gerissen,
 - bereichsweise netzförmige Risse mit $w < 0,1$ mm, stellenweise mit Aussinterungen
 - mehrfach Querrisse bis $w = 0,2$ mm (2013 H; die Risse wurden stellenweise mit Harz eingestrichen)

ASL_032_0_2013H_L-GESIMS MITTIG QUERRISSE

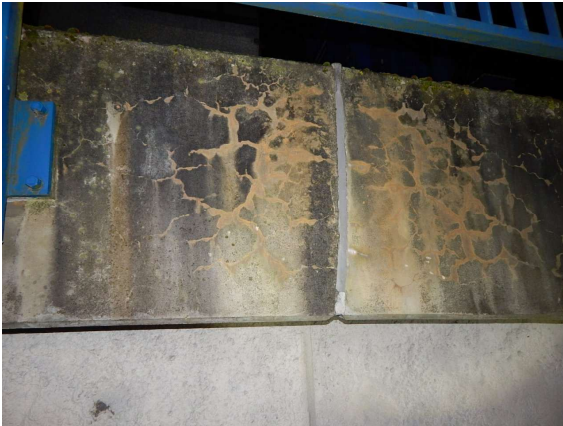
[47] S=0, V=0, D=0 BSP-ID 230-02
 Senkrechte Fläche des Gesimses, Beton, Durchgehend, Netzriss mit Verfärbung der Rissufer, Seitenfläche links,
 - großflächig netzförmige Risse mit hellen Rissufern und $w < 0,1$ mm

ASL_032_0_2019H_L-GESIMS VORNE NETZRISSE

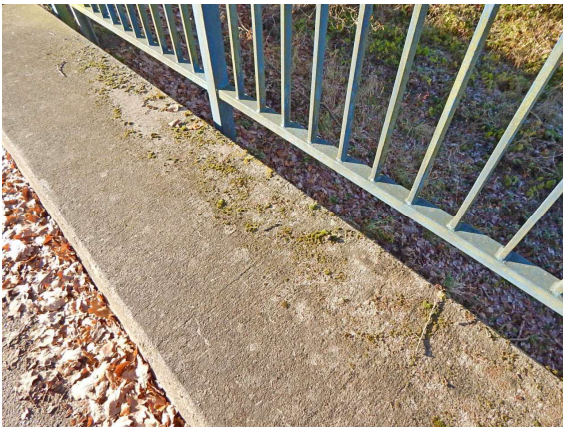
[3] S=0, V=0, D=1 BSP-ID 230-01
Kappenoberfläche, Betonoberfläche, Bereichsweise,
Bemoost, Beidseitig, Oberseite, Schadensverringern,
Unterhaltungsmangel, , Maßnahme {5}

ASL_032_0_2025H_R-KAPPE HINTEN BEMOOST

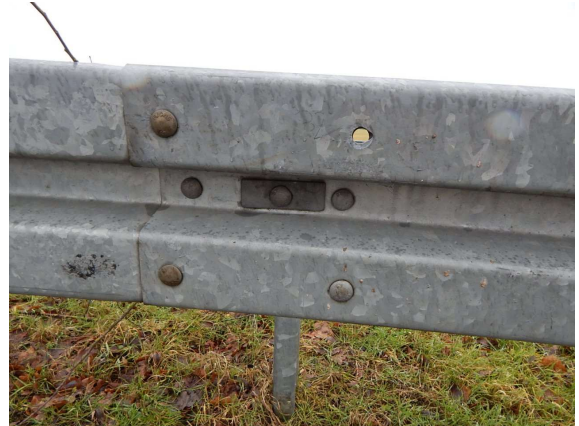
[43] S=0, V=1, D=0 BSP-ID 232-12
Planke der Schutzplanke, Bolzen, Ein Stück, Fehlt, Vor
dem Bauwerk, Rechts,
- vordere rechte Schutzplanke, Pfosten 5, fehlende
Schraubenverbindung am Plankenstoß, Maßnahme
{10}

ASL_032_0_2016E_V-R-ESP BOLZEN FEHLT

Art der Leistung	Schutzplanken / Schutzwände (ohne ME -G-)	
Menge		Geschätzte Kosten
Dauer der Maßnahme		Ausführungsjahr
Dringlichkeit	Kurzfristig	
Maßnahmenfixierung	Keine Maßnahme festgelegt	
Projektbezeichnung		
Bemerkung	- Herstellen fachgerechter Schutzplankenabsenkungen - Ergänzen fehlender Verschraubungen an den Plankenstößen - Instandsetzung des verbogenen Spannbandes an der vorderen linken Schutzplanke

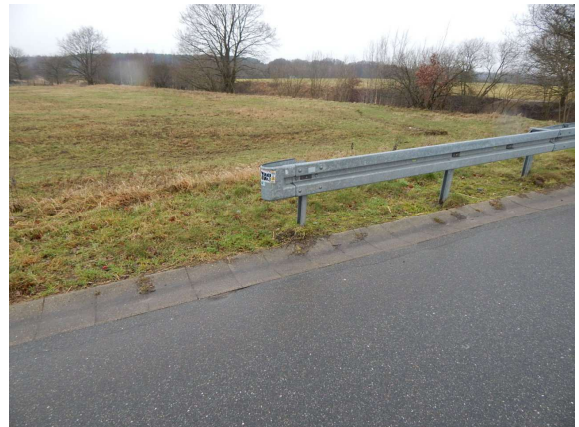
[42] S=0, V=1, D=0 BSP-ID 232-12
Verankerung der Schutzplanke, Eine Stelle, Nicht
fachgerecht, Hinter dem Bauwerk, Rechts,
- fehlende Schutzplattenabsenkung, Maßnahme {10}

ASL_032_0_2016E_H-R-ESP ABSENKUNG FEHLT

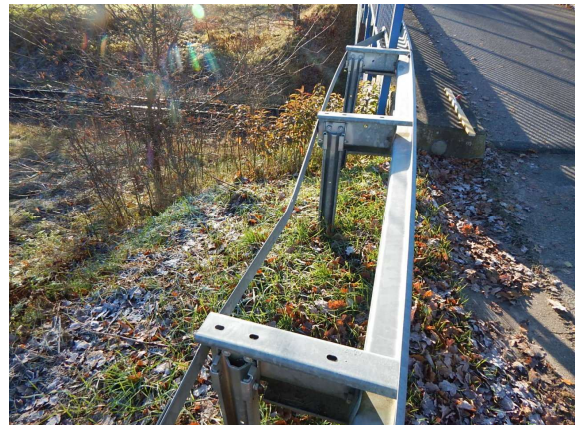
[49] S=0, V=1, D=0 BSP-ID 232-15
Spannband der Distanzschutzplanke, Profile, Eine
Stelle, Verbogen, Vor dem Bauwerk, Links, ,
Maßnahme {10}

ASL_032_0_2025H_L-EDSP VORNE SPANNBAND VERBOGEN

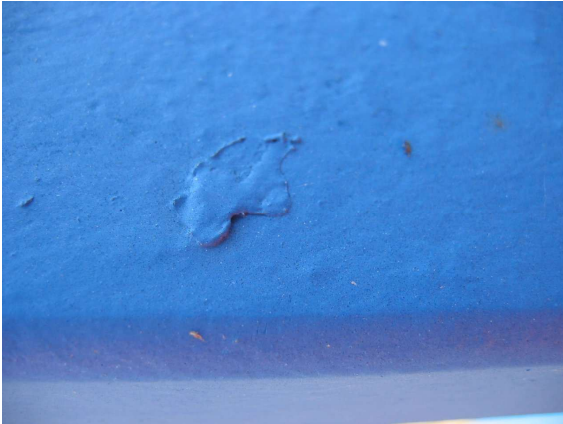
[13] S=0, V=0, D=0 BSP-ID 234-01
 Geländer mit Seil, Beschichtung, Durchgehend,
 Abkreibende Beschichtung, Oben auf dem Bauwerk

ASL_032_0_2009H_GELÄNDER BESCHICHTUNG
 ABKREIDEND

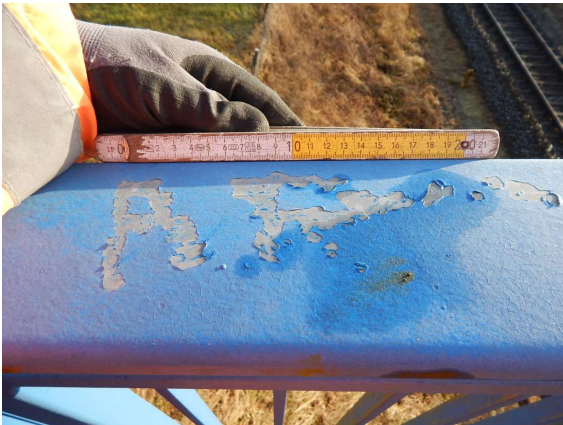
[8] S=0, V=0, D=1 BSP-ID 234-09
 Geländer mit Seil, Beschichtung, Mehrfach,
 Abgeplatzte Beschichtung, Untergrund rostig,
 Beidseitig, Oben auf dem Bauwerk,
 - mehrfach partielle Abplatzungen an der Beschichtung
 bis auf die Verzinkung, vereinzelt mit Unterrostungen
 - stellenweise abblättrende Beschichtung, Maßnahme
 {6}

ASL_032_0_2019H_L-GEL VORNE BESCHICHTUNG
 BLÄTTERT AB

Art der Leistung **Ausbesserung Korrosionsschutz Geländer / Brüstung (lfd m -G-)**
Menge **63** Geschätzte Kosten
Dauer der Maßnahme Ausführungsjahr
Dringlichkeit **Mittelfristig**
Maßnahmenfixierung **Keine Maßnahme festgelegt**
Projektbezeichnung
Bemerkung **- Ausbesserung des Korrosionsschutzes**

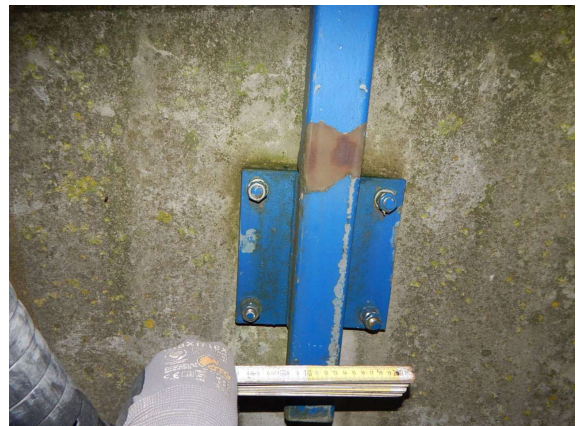
[1] S=0, V=0, D=1 BSP-ID 231-04
 Füllstabgeländer, Eine Stelle, Anprallschaden, Am
 Anfang des Bauwerks, Rechts, Oben auf dem
 Bauwerk, Schaden instand gesetzt,
 - rechtes Geländer, vorne, an den Feldern 1-4 starke
 Beschädigungen mit abgerissenen Profilen durch
 Fahrzeiganprall (2013 H; die Geländerfelder wurden
 instand gesetzt, die Pfosten 3 und 4 weisen unten
 Verformungen auf, die Beschichtung ist stark
 beschädigt und weist stellenweise Unterrostungen auf),
 Maßnahme {6}

ASL_032_0_2025H_R-GEL PF-3 UNTEN VERFORMT

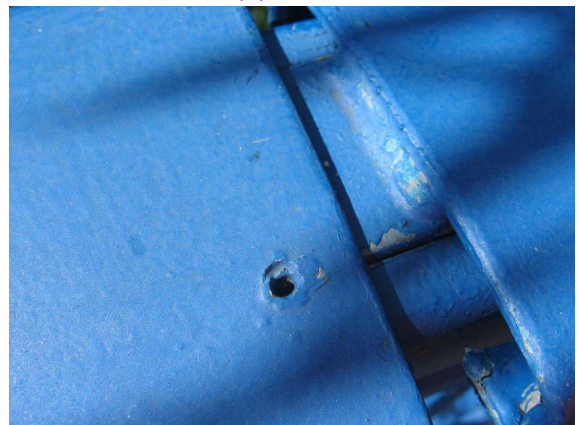
[12] S=0, V=0, D=1 BSP-ID 231-21
 Oberteil des Handlaufs, Bohrung, Vereinzelt, Nicht
 verschlossen, Vorne am Bauwerk, Rechts, Oben auf
 dem Bauwerk,
 - rechtes Geländer, vorne, an 2 Stück Fugen im
 Handlauf Fehlbohrungen die nicht verschlossen
 wurden, Maßnahme {3}

ASL_032_0_2009H_R-GEL HANDLAUF FEHLBOHRUNG

Art der Leistung	Sonstige Geländerinstandsetzung (lfd m -G-)	
Menge	1	Geschätzte Kosten
Dauer der Maßnahme		Ausführungsjahr
Dringlichkeit	Kurzfristig	
Maßnahmenfixierung	Keine Maßnahme festgelegt	
Projektbezeichnung		
Bemerkung	- Einbau von Fugenblechen in den Handläufen - Verschließen offener Bohrungen in den Handläufen - Instandsetzung gerissener Schweißnähte

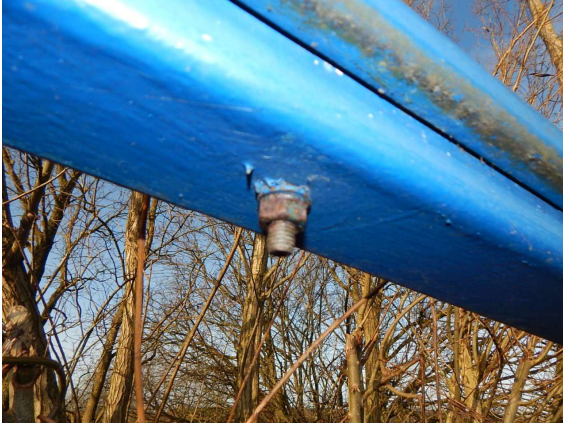
[7] S=0, V=0, D=1 BSP-ID 234-04
 Unterteil des Handlaufs, Mutter, Mehrfach, Angerostet,
 Beidseitig, Oben auf dem Bauwerk, , Maßnahme {6}

ASL_032_0_2019H_R-GEL VORNE UNTEN SCHRAUBE ROSTIG

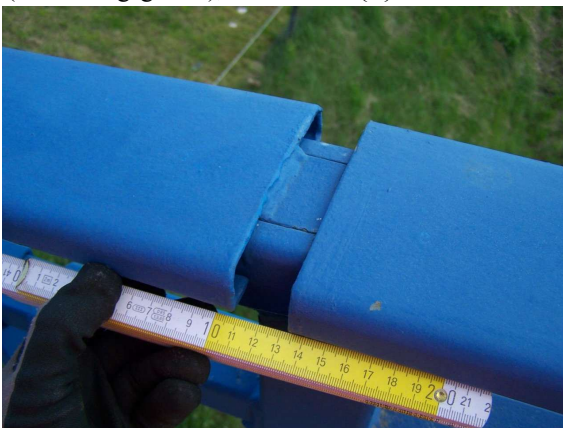
[37] S=0, V=1, D=0 BSP-ID 231-12
 Dehnstoß des Geländerhandlaufs, Deckblech,
 Stellenweise, Fehlt, Vorne und hinten am Bauwerk,
 Beidseitig, Oben auf dem Bauwerk,
 - im Bereich der Bewegungsfugen fehlen die lose
 verlegten Fugenstücke im Handlauf
 (Verletzungsgefahr), Maßnahme {3}

ASL_032_0_2013H_L-GEL VORNE HANDLAUF FUG STÜCK FEHLT

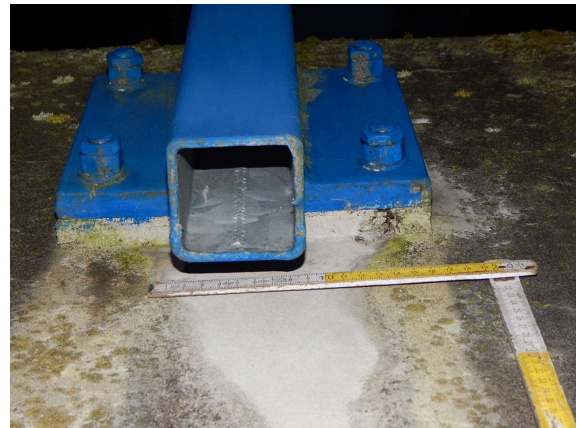
[46] S=0, V=0, D=1 BSP-ID 231-17
 Unterstopfung, Mörtel, Eine Stelle, Brüchig, Am
 Anfang des Bauwerks, Links, Oben auf dem Bauwerk,
 - linkes Geländer, 7. Pfosten von vorne, unten, leicht
 brüchige bzw. unvollständige Unterstopfung,
 Geländeranker stellenweise freiliegend

ASL_032_0_2019H_L-GEL PF-7 UNTERSTOPFUNG UNTEN UNVOLLSTÄNDIG

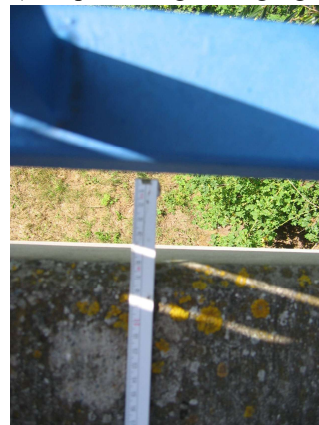
[6] S=0, V=1, D=0 BSP-ID 231-12
 Fußholm des Geländers, Durchgehend, Abstand zu
 groß, Beidseitig, Oben auf dem Bauwerk,
 - Abstand des Fußholms zur Kappe bis h = 13,5 cm
 (kein planmäßiger Fußgängerverkehr auf den Kappen)

ASL_032_0_2009H_GELÄNDER FUSSHOLM ABSTAND ZU GROSS

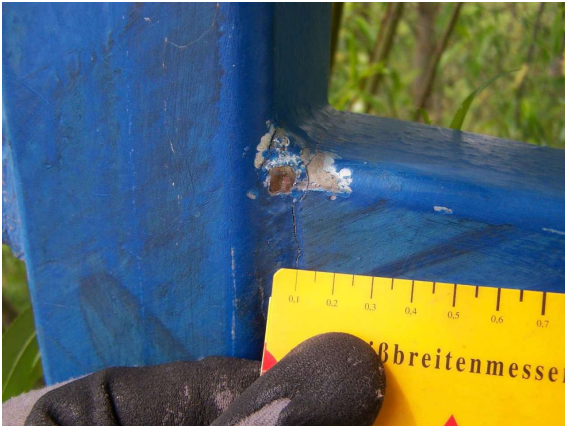
[2] S=0, V=1, D=1 BSP-ID 231-15
 Zwischenholm des Geländers, Schweißnaht,
 Stellenweise, Gerissen, Vorne am Bauwerk, Rechts,
 Oben auf dem Bauwerk,
 - rechtes Geländer, Pfosten 3, oberer Holm gerissene
 Schweißnaht im Bereich des instand gesetzten
 Anprallschadens, Maßnahme {3}

ASL_032_0_2013H_R-GEL VORNE SCHWEIßNAHT GERISSEN

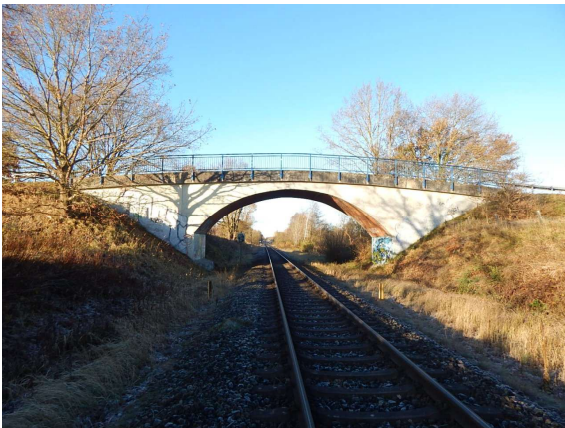
[26] S=0, V=2, D=0 BSP-ID 253-09
 Gewölbe / Bogen, Böschungstreppe, Gesamtes Bauteil,
 Fehlt, , Maßnahme {8}

ASL_032_0_2025H_ANSICHT VON LINKS

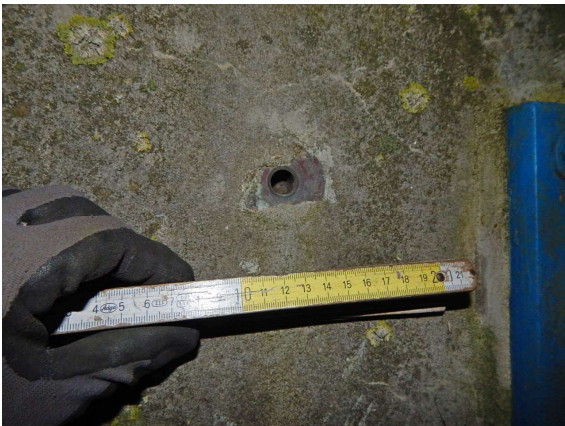
[48] S=0, V=0, D=1 BSP-ID 312-07
 Erdung, Bolzen, Ein Stück, Fehlt, Vorne am Bauwerk,
 Seitenfläche rechts,
 - 50 cm hinter der vorderen Raumfuge eine offene
 Erico-Erdungsbuchse aus Kupfer

ASL_032_0_2025H_ERDUNGSBUCHSE OFFEN BOLZEN FEHLT

Art der Leistung	Instandsetzung Sonstige (ohne ME -H-)	
Menge		Geschätzte Kosten
Dauer der Maßnahme		Ausführungsjahr
Dringlichkeit	Langfristig	
Maßnahmenfixierung	Keine Maßnahme festgelegt	
Projektbezeichnung		
Bemerkung	- Auswechseln angerosteter Bolzen an den Erdungsbuchsen - Verschließen offener Erdungsbuchsen

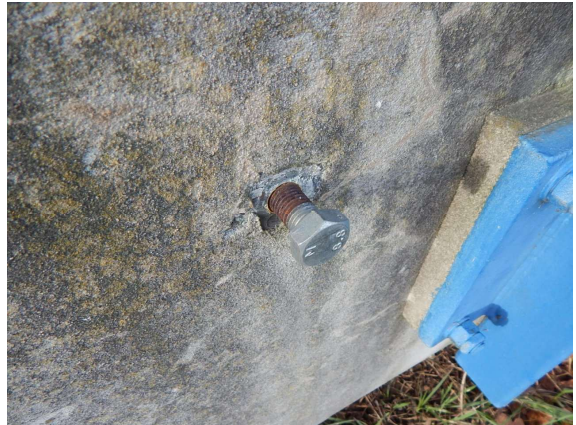
[14] S=0, V=0, D=1 BSP-ID 312-07
 Erdung, Bolzen, Alle, Angerostet, Beide Widerlager,
 Beidseitig,
 - an den Flügeln allseitig Erico-Erdungsbuchsen aus
 Kupfer, die eingeschraubten Bolzen sind aus
 verzinktem Stahl, auf Grund der unterschiedlichen
 Materialien kommt es zur Kontaktkorrosion,
 Maßnahme {7}

ASL_032_0_2022E_L-FL WL-V BOLZEN ANGEROSTET

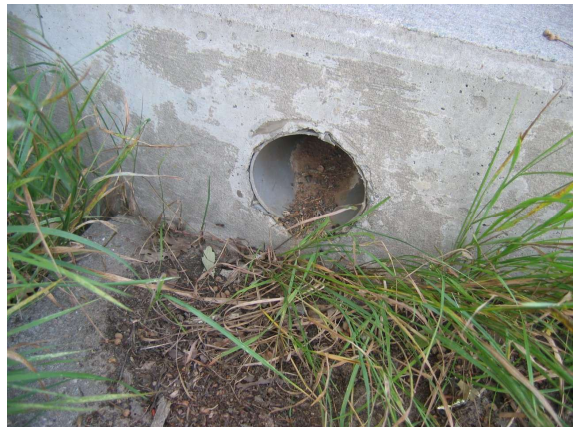
[9] S=0, V=0, D=1 BSP-ID 261-11
 Leerrohre, Plaste, Ein Stück, Nicht verschlossen, Vorne
 und hinten am Bauwerk, Beidseitig,
 - linke Kappe, hinten, Leerrohr nicht verschlossen
 - rechte Kappe, vorne und hinten, Leerrohr nicht
 verschlossen, Maßnahme {11}

ASL_032_0_2009H_R-KAPPE HINTEN SCHUTZROHR
 ABDECKUNG FEHLT

Art der Leistung **Leitungen (lfd m -H-)**
Menge Geschätzte Kosten
Dauer der Maßnahme Ausführungsjahr
Dringlichkeit **Kurzfristig**
Maßnahmenfixierung **Keine Maßnahme festgelegt**
Projektbezeichnung
Bemerkung **- Verschließen offener Leerrohre an den Kappenden**

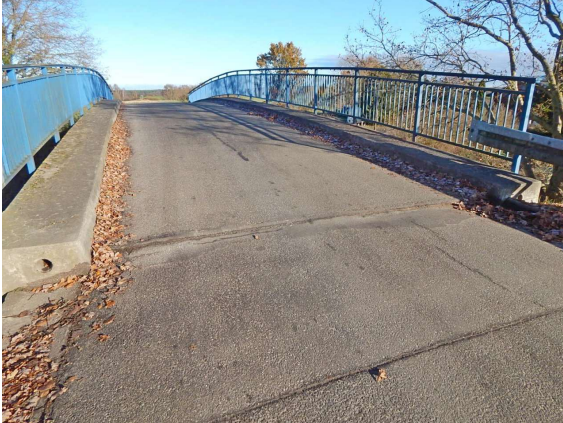
[4] S=0, V=0, D=1 BSP-ID 241-14
Fahrbahnbelag, Bereichsweise, Schmutzablagerung,
Beidseitig, Oben auf dem Bauwerk,
Unterhaltungsmangel, , Maßnahme {5}

ASL_032_0_2025H_BELAG VOR DEN BORDEN
LAÜBVERSCHMUTZUNGEN

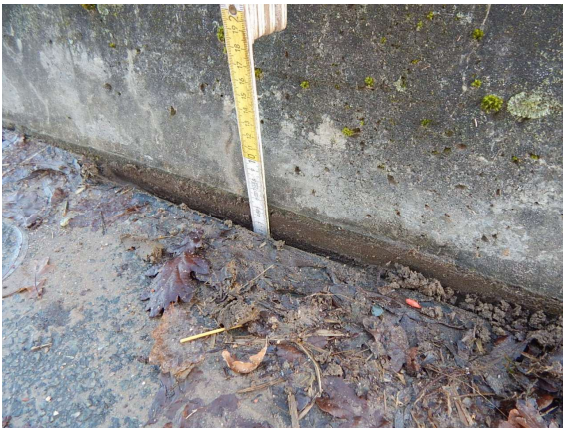
[36] S=0, V=0, D=1 BSP-ID 241-08
Fahrbahnbelag, Fugendichtungsmaterial, Fuge
zwischen Belag und Rinne, Durchgehend,
Herausgequollen, Beidseitig, Oben auf dem Bauwerk,
- der Fugenverguss vor den Schrammborden löst sich
von den Schrammborden ab und quillt aus der Fuge,
Ablösungen bis t = 3,5 cm, Maßnahme {1}

ASL_032_0_2019H_BELAG L-FUGE HERAUSGEQUOLLEN

Art der Leistung	Erneuerung / Instandsetzung des Fahrbahnbelages (m² Instandsetzungsfläche -A-)	
Menge	50	Geschätzte Kosten
Dauer der Maßnahme		Ausführungsjahr
Dringlichkeit	Kurzfristig	
Maßnahmenfixierung	Keine Maßnahme festgelegt	
Projektbezeichnung		
Bemerkung	- Instandsetzung des Fugenvergusses vor den Schrammborden - Instandsetzung der abgesackten Fahrbahnübergangsbereiche

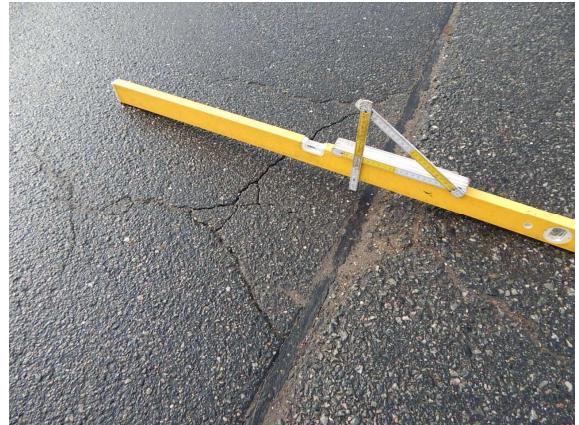
[45] S=0, V=1, D=1 BSP-ID 241-02
Fahrbahnbelag, Walzasphalt, Bereichsweise,
Absackung mit Riss, Vorne und hinten am Bauwerk,
- 4 m vor dem Bauwerk, Arbeitsfuge ist aufgerissen,
Fugenflanken sind stellenweise rissig und brüchig,
Versackungen bis t = 2 cm
- 4 m hinter dem Bauwerk, Arbeitsfuge ist aufgerissen,
Fugenflanken sind stellenweise rissig und brüchig,
Versackungen bis t = 3,5 cm, Maßnahme {1}

ASL_032_0_2022E_FAHRBAHN HINTER BAUWERK
VERSACKUNG

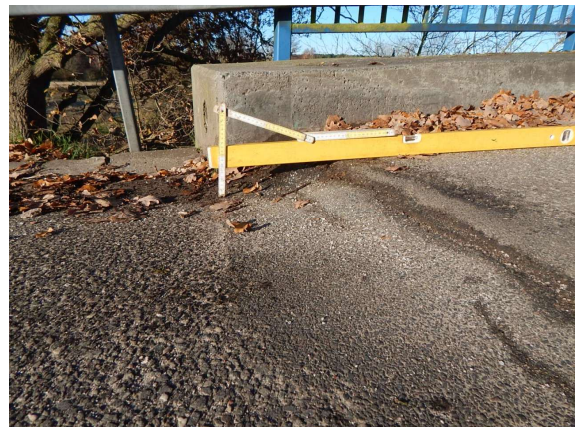
[5] S=0, V=2, D=1 BSP-ID 241-02
Fahrbahnbelag, Fugen längs, Bereichsweise,
Absackung mit Riss, Vorne und hinten am Bauwerk,
Schadenserweiterung,
- vorderer Übergangsbereich, Absackungen bis h = 5,0
cm, bit. Ausbesserungen sind rissig und hohlklingend
- hinterer Übergangsbereich, Absackungen bis h = 7,0
cm, bit. Ausbesserungen sind rissig und hohlklingend,
Maßnahme {1}

ASL_032_0_2025H_FAHRBAHN HINTEN RECHTS ABGESACKT

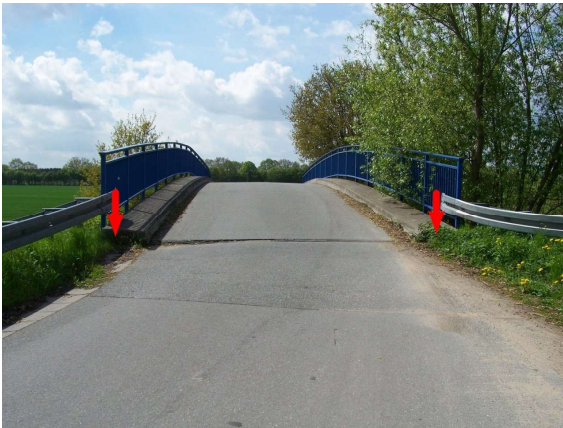
[25] S=0, V=0, D=1 BSP-ID 251-02

Gelände, Bereichsweise, Abgesackt / Setzung, Vorne und hinten am Bauwerk, Beidseitig,
- zwischen den Flügelkappen und Gelände allseitig Absätze bis h = 30 cm , Maßnahme {2}

ASL_032_0_2013H_ANSICHT VON VORNE

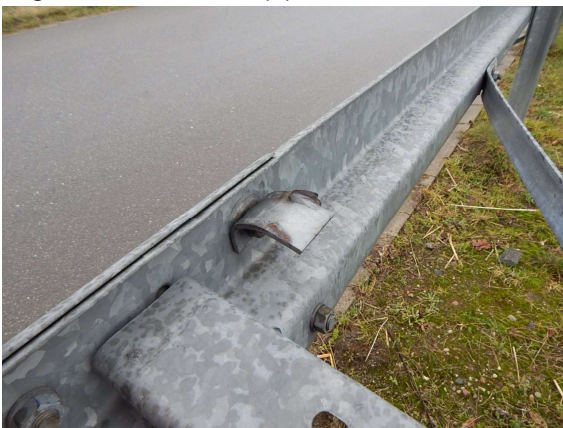
[40] S=0, V=1, D=0 BSP-ID 250-07

Pfosten der Begrenzung der Durchfahrtsbreite, Stellenweise, Fehlt,
- auf der rechten Schutzplanke vor dem Bauwerk sind keine Leitpfosten vorhanden
- auf der linken Schutzplanke hinter dem Bauwerk sind keine Leitpfosten vorhanden
- auf der rechten Schutzplanke hinter dem Bauwerk sind keine Leitpfosten vorhanden, ein Leitpfosten ist abgerissen, Maßnahme {9}

ASL_032_0_2016E_R-ESP HINTEN LEITPFOSTEN ABGERISSEN
