Übersicht Brückenbauwerke im Zuständigkeitsbereich der Stadt Schönberg - Unterhaltungsmaßnahmen

Bauwerksname **Brücke i.Z.d. Fr.-Reuter-Straße über die Maurine**
 Teilbauwerksname **Brücke**
 Kreis **Landkreis Nordwestmecklenburg**
 Ort **Schönberg**
 Bauwerksrichtung **Fr.-Reuter-Straße; vom Markt zur OU Schönberg (B 104)**
 Bauwerksart **Plattenbrücke**
 Tragfähigkeit **60/30 nach DIN 1072**
 Baujahr Überbau **1992** Baujahr Unterbau **1992** Traglastindex -

Prüfrichtung **Fr.-Reuter-Straße; vom Markt zur OU Schönberg (B 104)**
 Prüfer **M.Eng V. Bohm**
 Prüfung vom **25.11.2024** bis **26.11.2024**

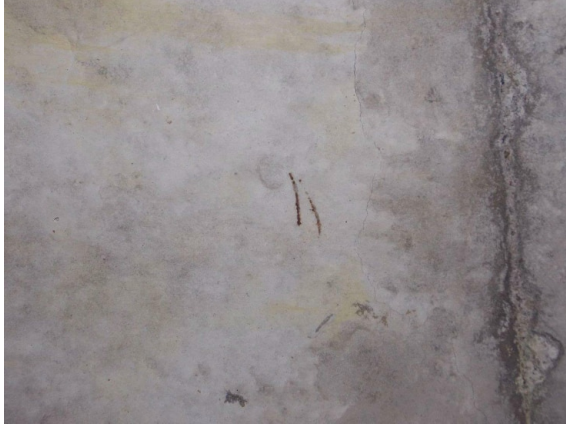
2131501_0_2013E_ÜBERBAUUNTERSEITE
KORRODIERTE BINDEDÄHTE

Platte, Bindedraht an der Betonoberfläche, Mehrfach, Angerostet, Unterseite

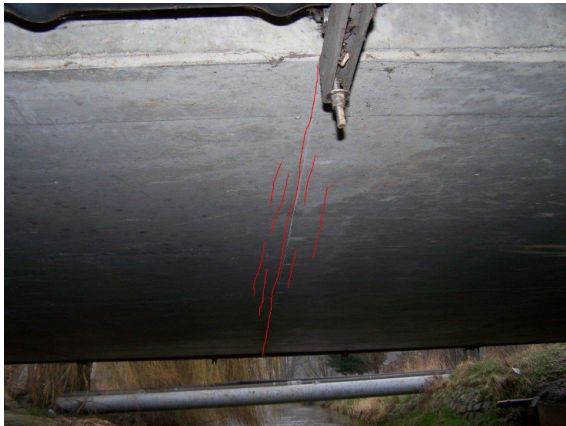
2131501_0_2009H_ÜBERBAU MITTE GERISSEN

Platte, Beton, Vereinzelt, Querrisse, Mitte längs am Bauwerk, Unterseite,
- in Brückenmitte vereinzelt Querriss bis $w = 0,1$ mm

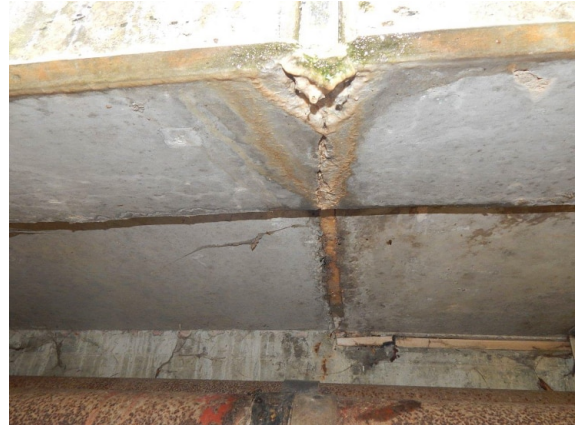
2131501_0_2020H_L-KRAGARM HINTEN FUGE
UNDICHT BETONBRÜCKE

Kragarm, Fugen quer, Bereichsweise, Nicht gereinigt, Links, Unterseite,
- zwischen vorderem Flügelkragarm und Überbaukragarm eine Betonbrücke auf der Fugeneinlage bis $d = 5$ mm
- zwischen Überbaukragarm und hinterem Flügelkragarm eine Betonbrücke auf der Fugeneinlage bis $d = 5$ mm, starke Aussinterungen und Wasseraustritt aus der Fuge, Maßnahme { 1 }

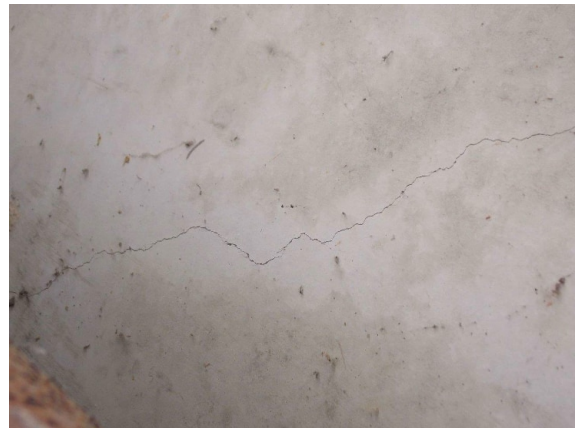
2131501_0_2013E_L-KRAGARM VORNE
SCHRÄGRISS

Kragarm, Beton, Ein Stück, Schrägrisse, Vorne am Bauwerk, Rechts, Unterseite,
- Feldanfang Schrägriss bis $w = 0,40$ mm

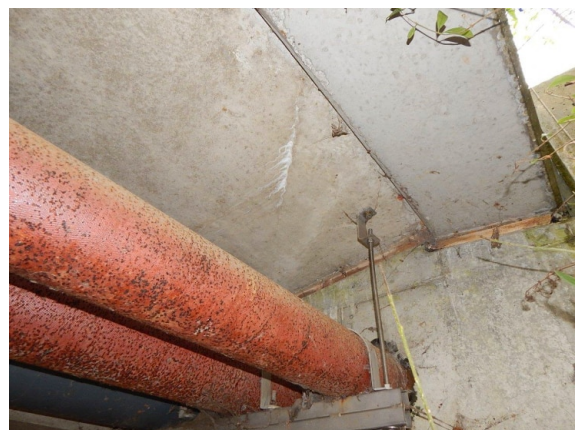
2131501_0_2020H_R-KRAGARM HINTEN
SCHRÄGRISS

Kragarm, Beton, Ein Stück, Schrägriss mit Aussinterung, Hinten am Bauwerk, Rechts, Unterseite,
- Feldende Schrägriss bis $w = 0,25$ mm mit weißen Aussinterungen

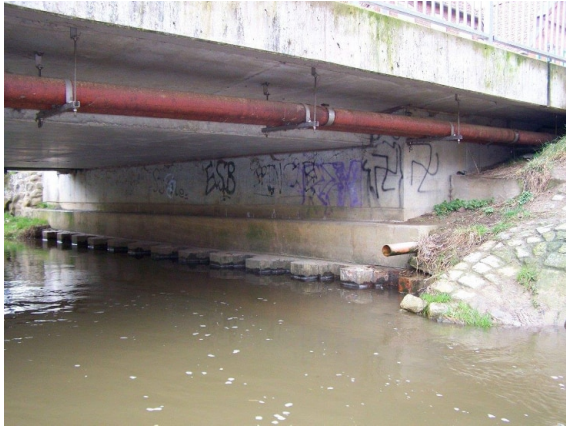
2131501_0_2009H_ANSICHT WL-V GRAFFITI

Widerlager, Betonansichtsfläche, Großflächig, Graffiti,
Beide Widerlager, Unterhaltungsmangel

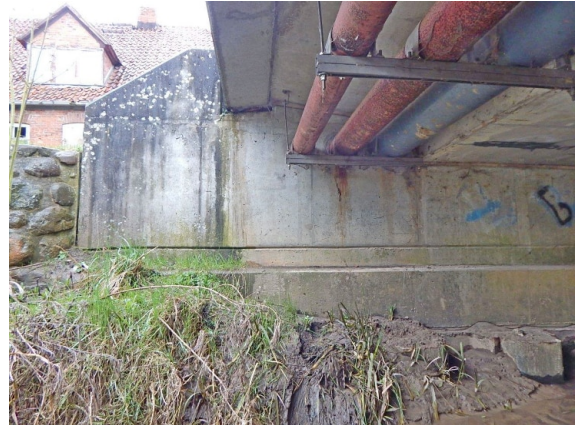
2131501_0_2020H_WL-V RECHTS ROSFAHNEN
WASSERFAHNEN

Widerlagerwand, Betonansichtsfläche, Stellenweise,
Rostfahne, Widerlager vorn, Rechts,
- unter den Rohrleitungen stellenweise Rostfahnen bzw.
Wasserfahnen
- unter dem rechten Gesims eine Wasserfahne

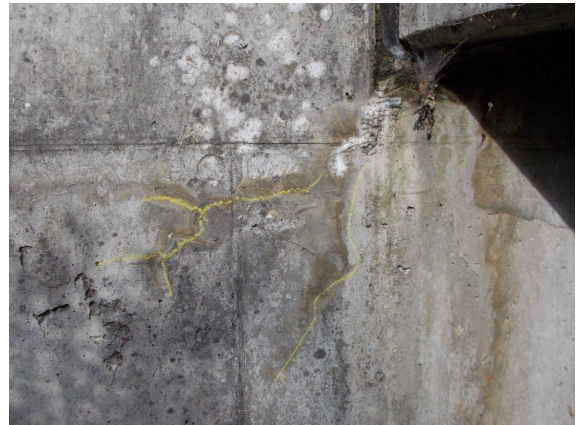
2131501_0_2013E_WL-V RECHTS SCHRÄGRISS MIT
AUSSINTERUNGEN

Widerlagerwand, Beton, Eine Stelle, Schrägriss mit
Aussinterung, Widerlager vorn, Rechts,
- am rechten Schürzenansatz Schrägriss mit weißen
Aussinterungen, netzförmig verzweigend

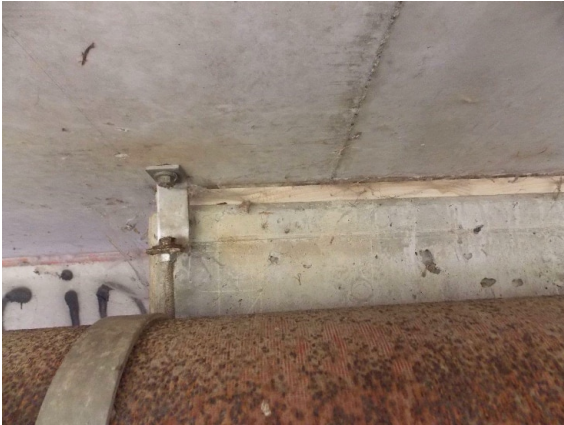
2131501_0_2013E_L-FL WL-V SCHALUNG NICHT AUS FÜGE ENTFERNT

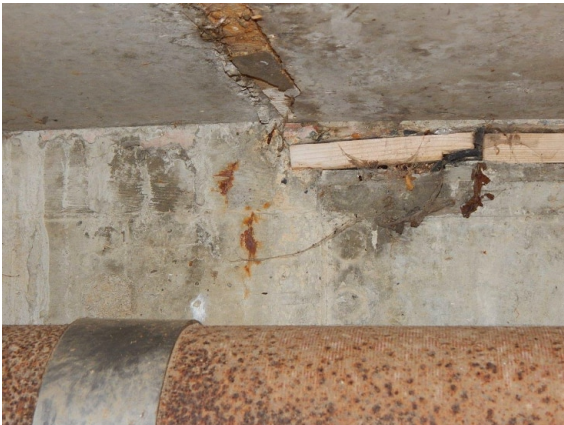
2131501_0_2020H_L-FL WL-H MITTIG OBEN ROSTFAHNEN

Flügel, Betonoberfläche, Eine Stelle, Rostfahne, Widerlager hinten, Links, - linker Flügel, hinter dem Überbauende, oben, geringe Rostfahnen

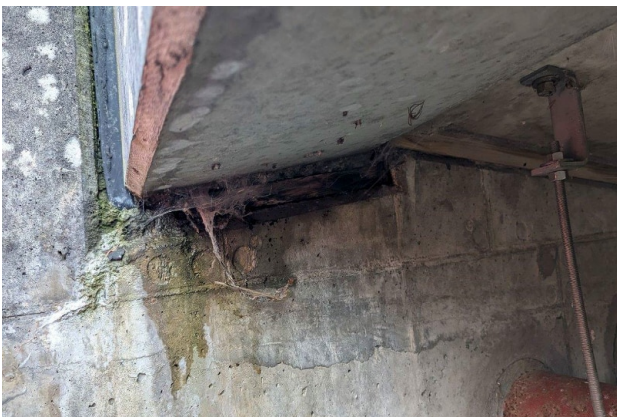
2024E_RAUMFUGE FLÜGEL VORNE RECHTS WASSERFÜHREND

Flügel, Raumpfuge längs, Eine Stelle, Durchfeuchtet mit Ausblühungen / Aussinterungen, Länge: 0,300 m, Vorne am Bauwerk, Rechts

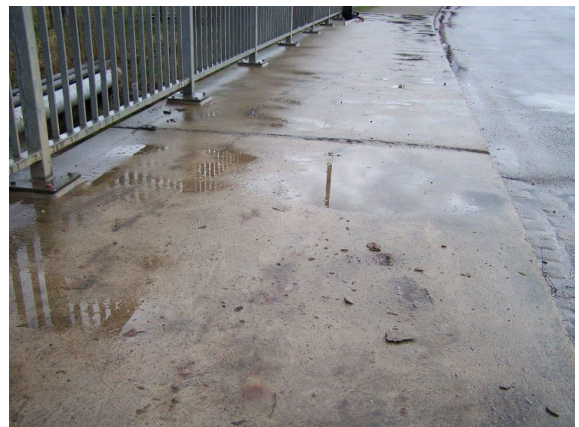
2131501_0_2009H_L-KAPPE UNEBEN MIT PFÜTZENBILDUNG

Kappe, Betonoberfläche, Großflächig, Uneben, Beidseitig, Oberseite, - linke Kappe, die Betonoberfläche ist durchgehend stark uneben und weist zahlreich Pfützenbildung auf - rechte Kappe, die Oberfläche ist stellenweise uneben und weist hinten Pfützenbildung auf, Maßnahme {9}

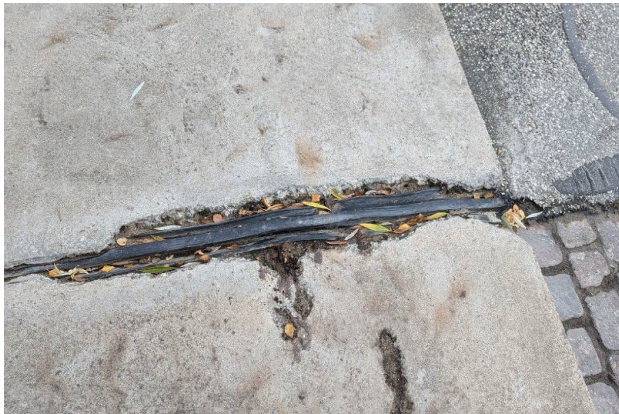
2024E_L-KAPPE V-FUGE FLANKEN ABBRUCH

Kappe, Fugenflanke der Raumbfuge quer, Bereichsweise, Brüchig, Länge: 0,700 m, Vorne und hinten am Bauwerk, Links, Oben auf dem Bauwerk, Schadenserweiterung,
- vordere Querfuge, der Fugenverguss ist größtenteils herausgebrochen, die Fugenflanke ist bereichsweise stark brüchig, teilweise freiliegendes Fugenband, stellenweise freiliegende und rostende Bewehrung
- hintere Querfuge, der Fugenverguss ist größtenteils herausgebrochen, die Fugenflanke ist bereichsweise stark brüchig, teilweise freiliegendes Fugenband, stellenweise freiliegende und rostende Bewehrung
2024E: Schadenserweiterung an der vorderen Querfuge, neues Bild., Maßnahme {9}

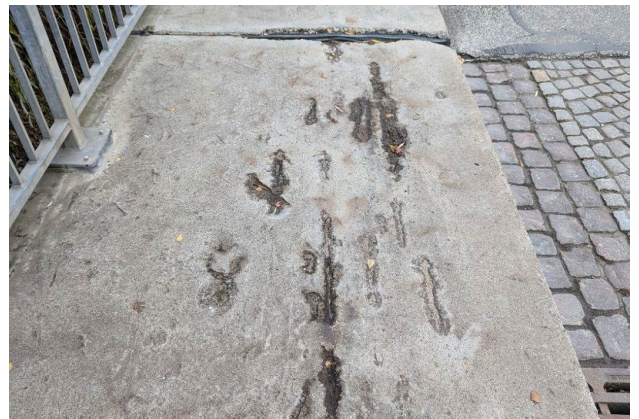
2024E_L-KAPPE VORNE FREILIEGENDE KORRODIERTE BEWEHRUNG

Kappe, Beton, Mehrfach, Abplatzung mit freiliegender Bewehrung, Beidseitig, Oben auf dem Bauwerk, Schadenserweiterung,
- mehrfach Rostfahnen und sich abzeichnende schollenförmige Abplatzungen infolge stark rostender Bewehrung, Betondeckung $c = 5$ mm

2024E: Schadenserweiterung, neues Bild. Mehrfache Abplatzungen mit freiliegender und rostender Bewehrung., Maßnahme {9}

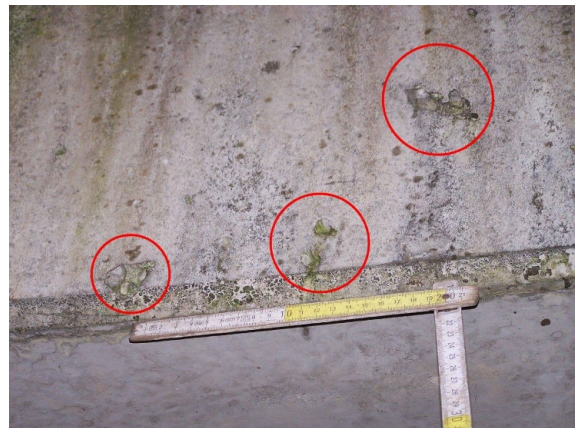
2131501_0_2009H_L-GESIMS OFFENPORIG

Senkrechte Fläche des Gesimses, Betonoberfläche, Bereichsweise, Oberfläche grobporig, Seitenfläche beidseitig,
- stellenweise stark offenporig, Poren bis $\varnothing = 6$ cm und $t = 1,5$ cm, Maßnahme {9}

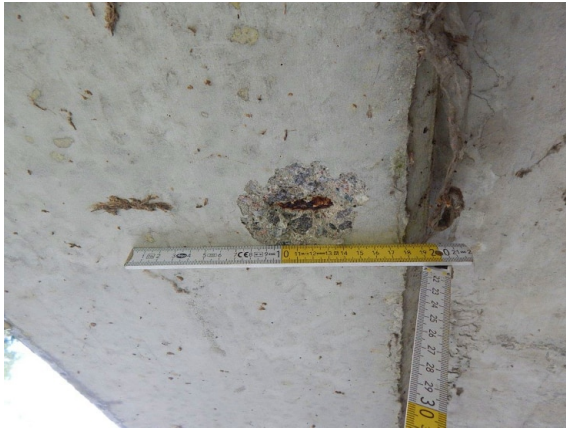
2131501_0_2020H_L-GESIMS VORNE BEWEHRUNG

Untersicht des Gesimses, Beton, Eine Stelle, Abplatzung mit freiliegender Bewehrung, Links,
- 2,50 m hinter dem Feldanfang, schollenförmige Abplatzung $\varnothing = 7$ cm mit freiliegender und rostender Bewehrung auf $l = 3$ cm, Blattrost bis $d = 3$ mm, Betondeckung $c = 1$ cm, Maßnahme {9}

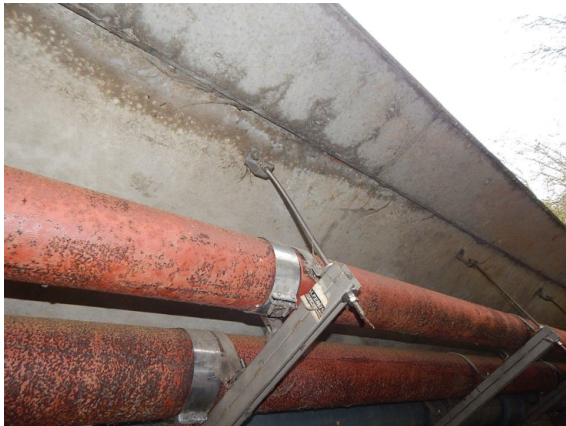
2131501_0_2020H_R-GESIMS UNTEN AUSSINTERUNGEN

Untersicht des Gesimses, Arbeitsfuge längs, Vereinzelt, Durchfeuchtet mit Ausblühungen / Aussinterungen, Rechts, Unterseite,
- Arbeitsfuge zwischen rechtem Kragarm und Gesims, vereinzelt geringe weiße Aussinterungen

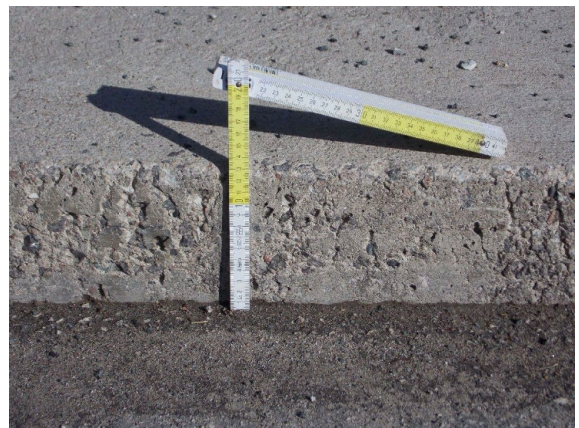
2131501_0_2013E_L- SCHRAMMBORD HÖHE ZU GERING

Schrammbord, Gesamtes Bauteil, Höhe zu gering, Beidseitig, Oben auf dem Bauwerk,
- linker Schrammbord, Schrammbordhöhe $h = 13$ cm (erforderlich $h = 15$ cm)
- rechter Schrammbord, Schrammbordhöhe $h = 11$ cm

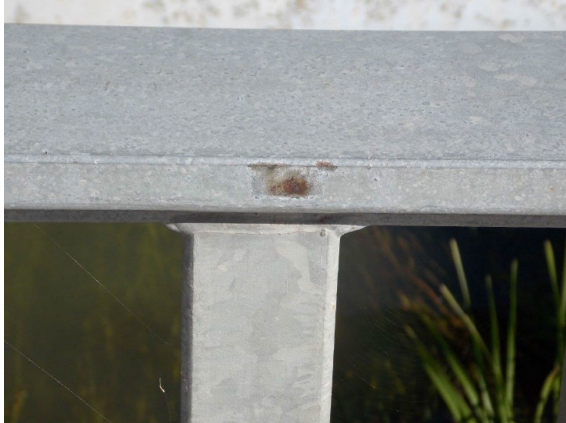
2131501_0_2013E_L-GEL HANDLAUF MITTIG ANGERÖSTET

Füllstabgeländer ohne Seil, Verzinkung, Stellenweise, Beschädigt durch Fremdeinwirkung, Links, Oben auf dem Bauwerk,

- stellenweise geringe Beschädigungen an der Verzinkung
- Handlauf, mittig, rechte Innenkante, beschädigte Verzinkung mit Unterrostungen, Maßnahme {3}

Art der Leistung **Ausbesserung Korrosionsschutz Geländer / Brüstung (lfd m -G-)**
Menge Geschätzte Kosten
Dauer der Maßnahme Ausführungsjahr
Dringlichkeit **Kurzfristig**
Maßnahmenfixierung **Keine Maßnahme festgelegt**
Projektbezeichnung
Bemerkung **- Ausbesserungen an der Verzinkung der Geländer**

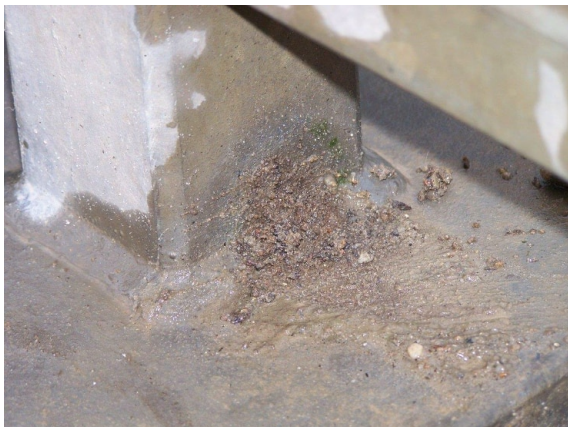
2131501_0_2009H_L-GEL ENTW-ÖFFNUNG VERSANDET

Entwässerungsöffnung des Pfostens, Stellenweise, Verstopft, Beidseitig, Oben auf dem Bauwerk, Unterhaltungsmangel, Maßnahme {11}

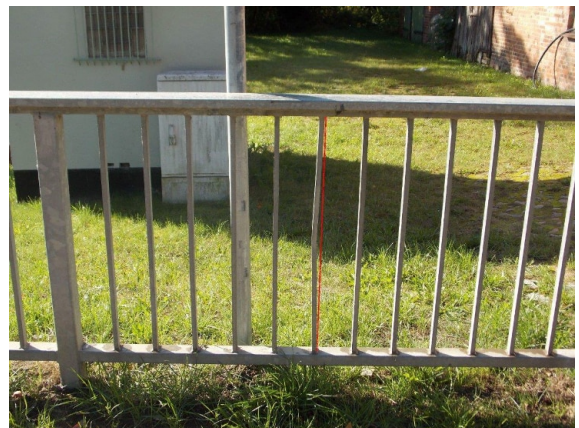
2131501_0_2013E_R-GEL VORNE VERBOGENER FÜLLSTAB

Füllstab des Geländers, Stange / Stab, Eine Stelle, Anprallschaden, Am Anfang des Bauwerks, Rechts,
- vorne ein verbogener Füllstab, Füllstababstand bis $b = 12,6$ cm

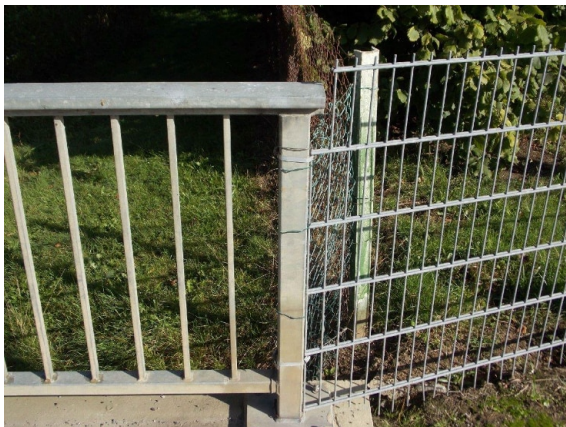
2131501_0_2013E_L-GEL HINTEN ZAUNANSCHLUSS NICHT FACHGERECHT

Zaun, Verspannung, Stellenweise, Nicht fachgerecht, Hinten am Bauwerk, Links, Dritte sind zu informieren.,
- linkes Geländer, hinten, der anschließende Zaun wurde mit Spannbänder und Koppeldrähten am Endpfosten befestigt und beschädigt die Verzinkung des Geländers, Maßnahme {4}

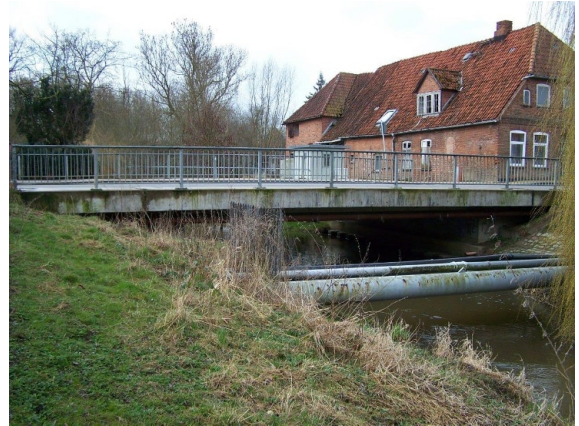
2131501_0_2009H_BÖSCHUNGSTREPPE FEHLT

Böschungstreppe, Gesamtes Bauteil, Fehlt, Maßnahme {10}

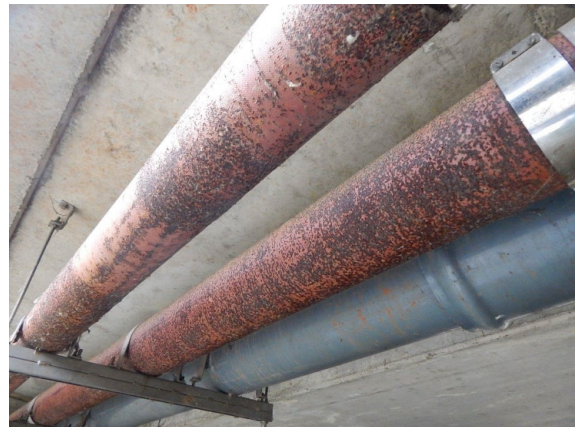
2131501_0_2020H_LEITUNGEN RECHTS UNTERROSTUNGEN

Schutzrohr, Beschichtung, Durchgehend, Abwitternde Beschichtung, Untergrund rostig, Beidseitig, Unter dem Bauwerk,
- Schutzrohre auf linken und rechten Seite, durchgehend starke Unterrostungen, der Korrosionsschutz ist nicht mehr wirksam, Maßnahme {5}

Art der Leistung	Instandsetzung von Leitungen (lfd m -H-)
Menge	Geschätzte Kosten
Dauer der Maßnahme	Ausführungsjahr
Dringlichkeit	Mittelfristig
Maßnahmenfixierung	Keine Maßnahme festgelegt
Projektbezeichnung	
Bemerkung	- Erneuerung Korrosionsschutz an den Versorgungsleitungen - Nachrüsten fehlender Unterlegscheiben an der Abhängevorrichtung - Herstellen fachgerechter oberer Abhängekonstruktionen - Auswechseln rostiger Verbindungsmittel - Auswechseln der durchgerosteten Rohrschelle

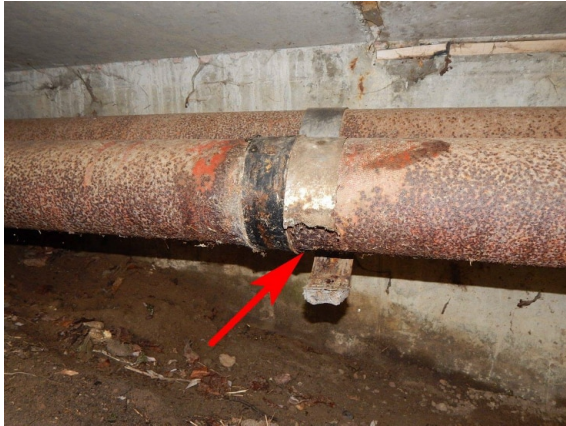
2131501_0_2020H_SCHUTZROHR LINKS HINTEN
SCHELLE DURCHGEROSTET

Verbindung des Schutzrohr, Schelle, Ein Stück,
Durchgerostet / Lochfraß, Hinten am Bauwerk, Links,
Unter dem Bauwerk, Maßnahme {5}

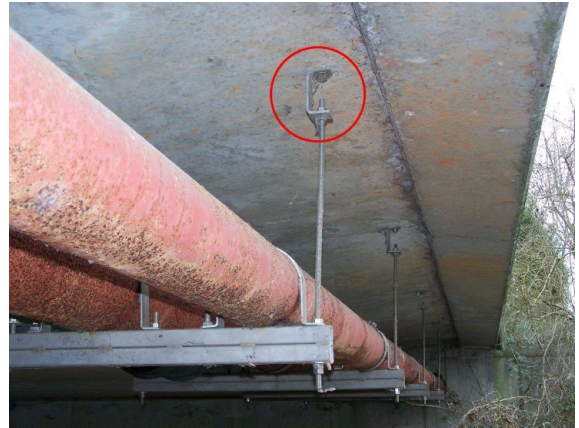
2131501_0_2009H_R-LEITUNGEN ABHÄNGUNG
MANGELHAFT

Hänger des Schutzrohr, Durchgehend, Nicht fachgerecht,
Beidseitig, Unter dem Bauwerk,
- die oberen Abhängungen für die Konsolen sind nicht
fachgerecht ausgebildet, die U-Profile haben sich unter
der Last teilweise auseinandergebogen, die Abhängung
entspricht nicht der Riz Was 13, Maßnahme {5}

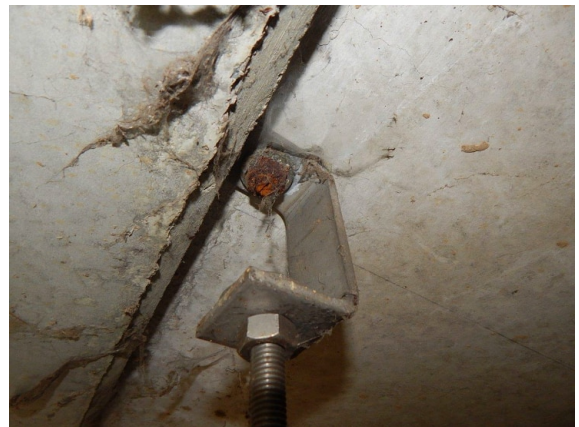
2131501_0_2020H_LEITUNGEN LINKS VORNE
SCHRAUBEN RÖSTIG

Hänger des Schutzrohr, Mutter, Mehrfach, Angerostet,
Beidseitig, Unter dem Bauwerk,
- oberen Abhängungen für die Konsolen, mehrfach
rostige Schraubenverbindungen, Maßnahme {5}

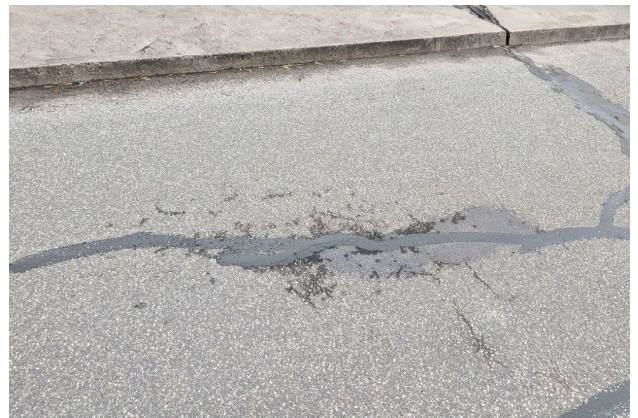
2024E_BELAG INSTANDSETZUNG SCHADHAFT

Fahrbahnbelag, Gussasphalt, Eine Stelle, Gerissen, Mitte
längs am Bauwerk, 1,50 m vom linken Bauteilrand, Oben
auf dem Bauwerk, Instandsetzung schadhaft, 2024E:
Risse wurden instandgesetzt. Instandsetzung schadhaft,
Belag zeigt weitere Risse., Maßnahme {2}

Art der Leistung	Kleinflächige Erneuerung / Instands. des Fahrbahnbelages (m ² Instands-fl -A-)
Menge	Geschätzte Kosten
Dauer der Maßnahme	Ausführungsjahr
Dringlichkeit	Kurzfristig
Maßnahmenfixierung	Keine Maßnahme festgelegt
Projektbezeichnung	
Bemerkung	- Vergießen von Rissen - Herstellen von bit. Fugen vor den Schrammborden - Instandsetzung von Verdrückungen und brüchiger Bereiche

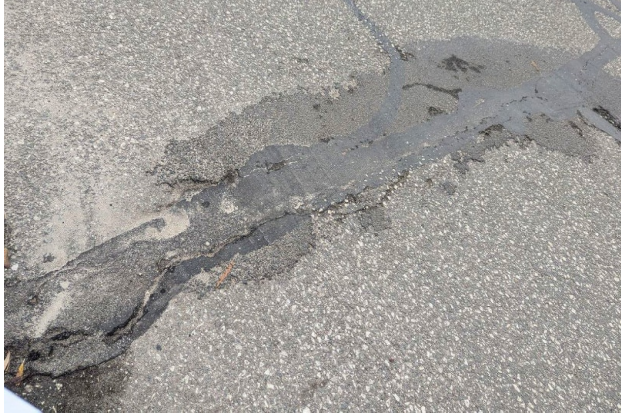
2024E_BELAG HINTEN RISS INSTANDSETZUNG SCHADHAFT

Fahrbahnbelag, Gussasphalt, Stellenweise, Absackung mit Riss, Hinten am Bauwerk, Instandsetzung schadhaft, - hinten, durchgehender Querriss mit Absackungen im Widerlagerhinterfüllbereich bis $t = 12$ mm, die Fugenflanken sind brüchig
2024E: Der Schaden wurde (mehrfach) instandgesetzt. Instandsetzung schadhaft., Maßnahme {2}

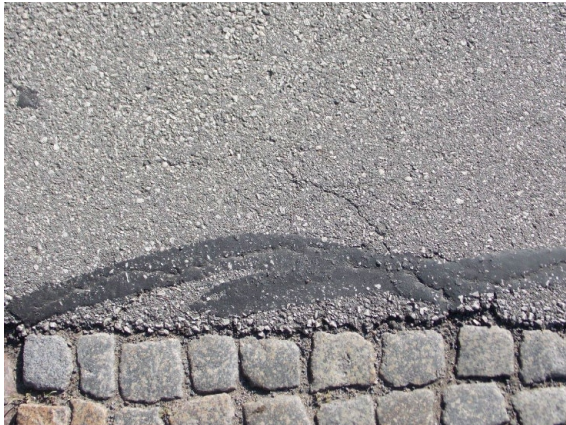
2131501_0_2013E_BELAG RISS HINTER INSTANDSETZUNG

Plattenbrücke, Fahrbahnbelag, Gussasphalt, Eine Stelle, Brüchig,
- Überbauanfang, 70 cm neben dem linken Schrammbord, brüchige Kante auf $l = 60$ cm, $w = 5$ mm (2013 E; instand gesetzt)
- hinter der Instandsetzung neuer Riss auf $l = 3$ m, Maßnahme {2}

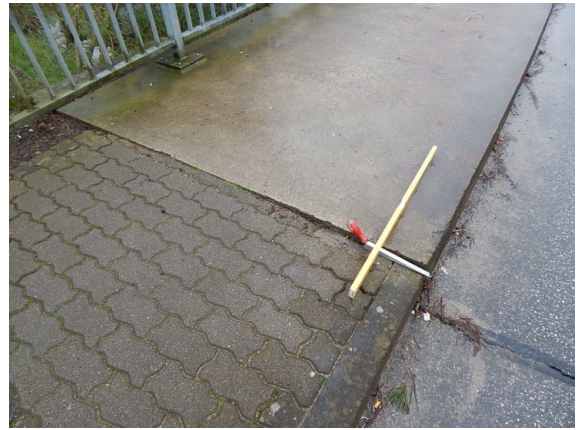
2131501_0_2020H_R-WEG HINTEN VERSACKUNGEN

Gehwegbelag, Bereichsweise, Absatz, Vorne und hinten am Bauwerk, Rechts,
- vor der vorderen Flügelkappe Absatz bis $h = 1,0$ cm durch abgesackte Klinkerplatten
- hinter der hinteren Flügelkappe Absatz bis $h = 2,5$ cm durch abgesacktes Betonpflaster, der anschließende Bordstein ist mit abgesackt
2024E: Pflaster instandgesetzt, Klinkerstein und Bordstein weiterhin abgesackt., Maßnahme {8}

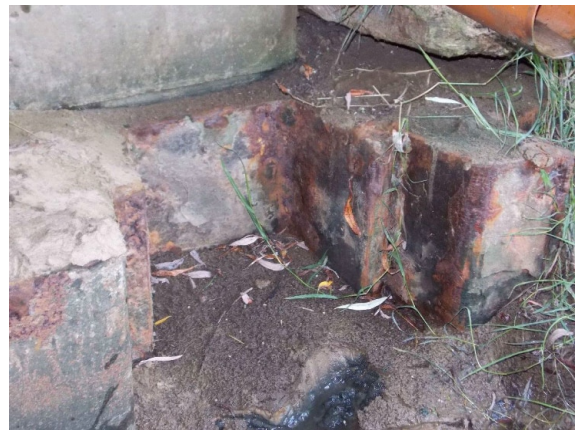
2131501_0_2013E_WL-V LINKS SPUNDWAND KORRODIERT BLATTROST

Stahlspundwand als Kolkschutz, Spundwandprofile, Bereichsweise, Blattrost, Vorne und hinten am Bauwerk, Quer durchgehend

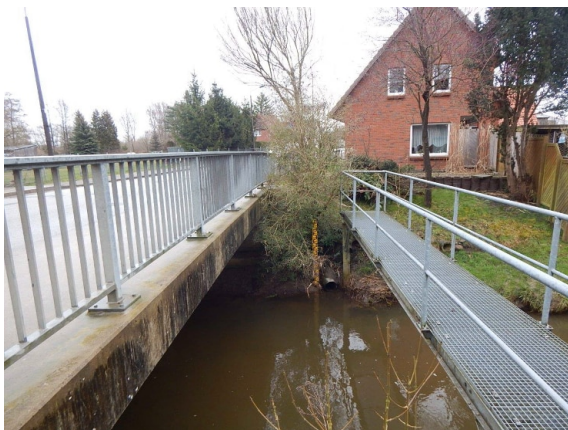
2131501_0_2020H_R-BÖSCH WL-H BEWACHSEN

Böschung im Bereich des Widerlagers, Bereichsweise,
Bewachsen, Beide Widerlager, Rechts,
Unterhaltungsmangel,
- vordere rechte Böschung, junger Baumbewuchs neben
dem Bauwerk bis $\varnothing = 4$ cm
- hintere rechte Böschung, starker Strauchbewuchs neben
dem Bauwerk, Maßnahme { 11 }

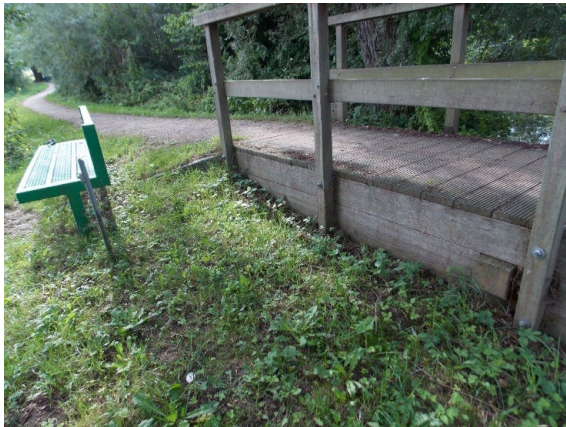
ASL_002_0_2013E_R-TRÄGER VORNE ERDKONTAKT

Balken / Längsträger, Holz, Bereichsweise, Verschüttet, Vorne und hinten am Bauwerk, Beidseitig, Unten, Unterhaltungsmangel,
- die Auflagerbereiche der Längsträger haben an allen Trägenden Erdstoffkontakt

2024H: Die Träger wurden teilweise freigelegt. Erdstoffkontakt besteht weiterhin., Maßnahme {2}

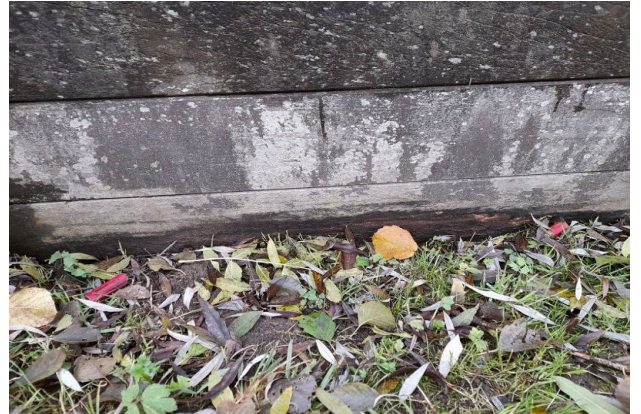
2024H_LT RECHTS UNTEN VERFAULT

Balken / Längsträger, Kantholz, Vereinzelt, Angefault, Vorne am Bauwerk, Rechts, Unten, 2024H: Längsträger (bis 2020E eingeschüttet), Seitenfläche ist stark angefault

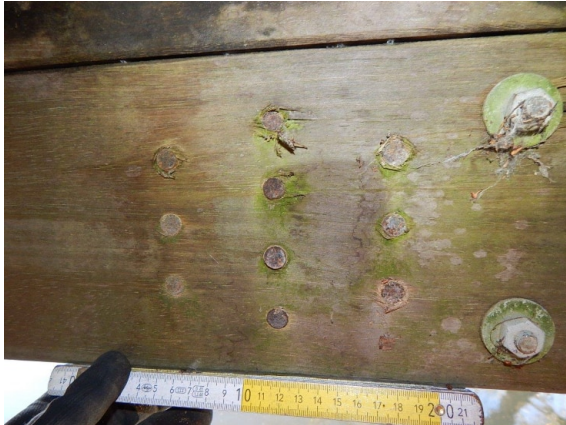
ASL_002_0_2015H_R-LT INNEN STABDÜBEL
ANGERÖSTET

Balken / Längsträger, Dübel, Zahlreich, Angerostet, - die Schnittflächen der Stabdübel sind angerostet

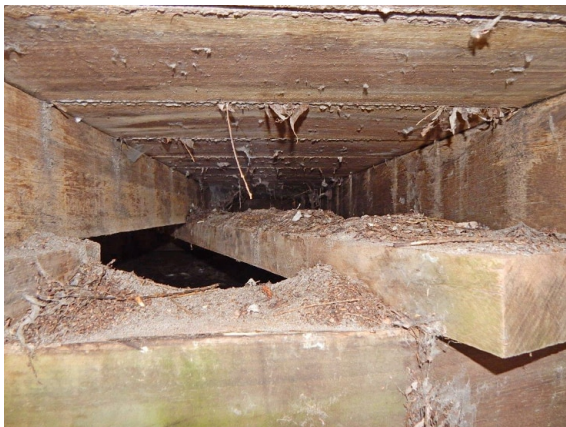
ASL_002_0_2020E_QT-3 OBEN VERSANDUNGEN

Querträger, Kantholz, An allen Bauteilen,
Schmutzablagerung, Oberseite, Unterhaltungsmangel,
- auf den Oberseiten der Querträger und der
Diagonalträger Erdstoffablagerungen bis $h = 5,0$ cm,
Maßnahme {3}

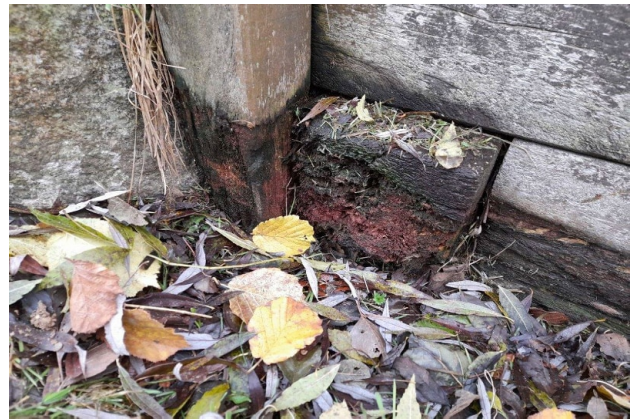
2024H_QT VORNE RECHTS VERFAULT

Querträger, Kantholz, Vereinzelt, Angefault, Vorne am
Bauwerk, Rechts, 2024H: 1. Querträger (bis 2020E
eingeschüttet), Stirnfläche ist stark angefault

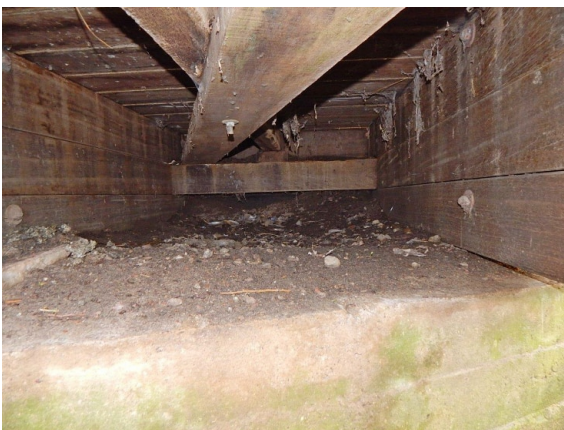
ASL_002_0_2020E_V-AUFLAGERBANK
VERSANDUNGEN

Auflagerbank, Betonoberfläche, Durchgehend,
Schmutzablagerung, Beide Widerlager,
Unterhaltungsmangel, Maßnahme {3}

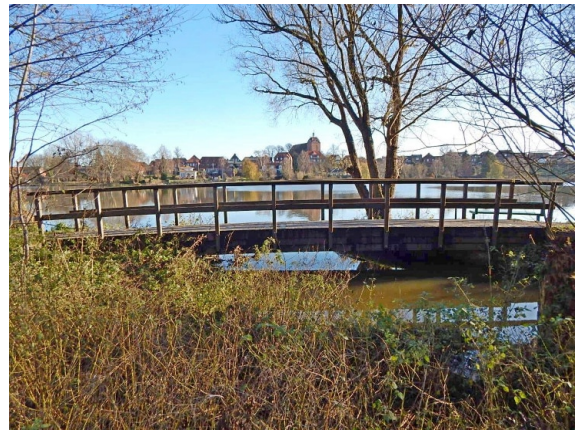
ASL_002_0_2015H_ANSICHT VON LINKS

Holmgeländer ohne Seil, mit einer Knieleiste oder
mehreren Knieleisten, Gesamtes Bauteil, Entspricht nicht
den gültigen Vorschriften, Beidseitig, Oben auf dem
Bauwerk,
- auf Bauwerken außerhalb von Autobahnen und
Kraftfahrstraßen sind Füllstabgeländer anzuordnen

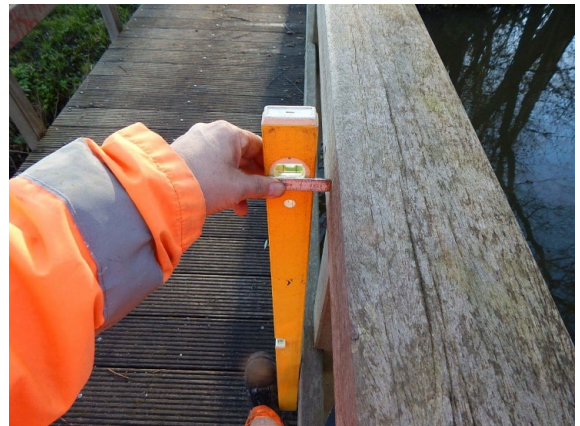
ASL_002_0_2015H_L-GEL NACH AUßEN GENEIGT

Holmgeländer ohne Seil, mit einer Knieleiste oder
mehreren Knieleisten, Gesamtes Bauteil, Nicht im Lot,
Beidseitig, Oben auf dem Bauwerk,
Schadenserweiterung,
- linkes Geländer ist bis $b = 2,1$ cm nach links geneigt
- rechtes Geländer ist bis $b = 0,7$ cm nach rechts geneigt

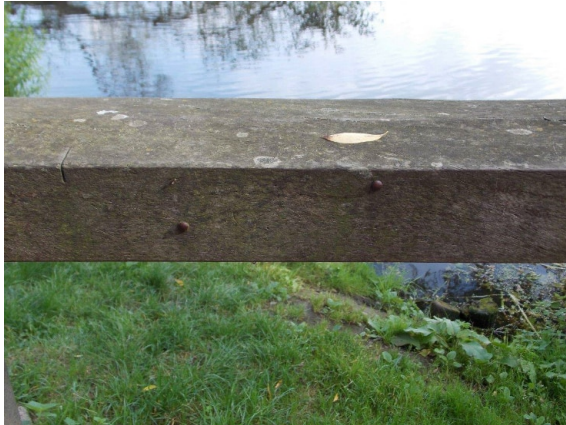
ASL_002_0_2013E_R-GEL F-9 POLSTERNÄGEL

Handlauf des Geländers, Nagel, Stellenweise, Nicht entfernt, Rechts, Oben auf dem Bauwerk, Unterhaltungsmangel,
- zwischen Geländerpfosten 9 und 10, 3 Stück herausstehende Polsternägel (Verletzungsgefahr), Maßnahme {1}

Art der Leistung	Sonstige Geländerinstandsetzung (lfd m -G-)
Menge	Geschätzte Kosten
Dauer der Maßnahme	Ausführungsjahr
Dringlichkeit	Kurzfristig
Maßnahmenfixierung	Keine Maßnahme festgelegt
Projektbezeichnung	
Bemerkung	- Entfernen von Nägeln und bauwerksfremden Verbindungsmitteln an den Geländern (UMGEHEND) - Nachsetzen fehlender Muttern an den Geländern - Nachziehen aller Verschraubungen an den Geländer - Versatz im Handlauf instand setzen - Verschließen von Rissen an den Handlaufoberseiten - Auswechseln der angefallten Knieleiste am Geländer (mittelfristig)

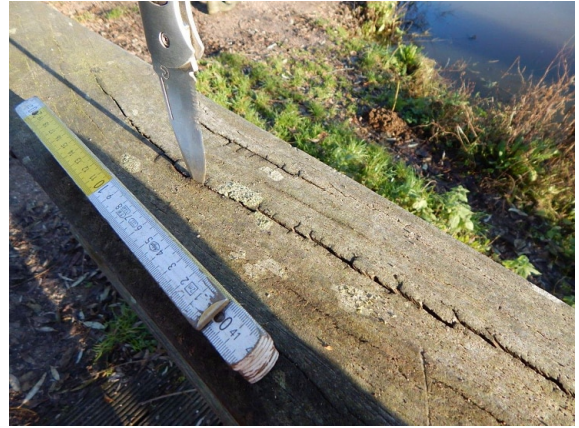
ASL_002_0_2015H_R-GEL HANDLAUF OBERSEITE GERISSEN

Oberteil des Geländerhandlaufs, Kantholz, Bereichsweise, Rissig, Beidseitig, Oberseite, Maßnahme {1}

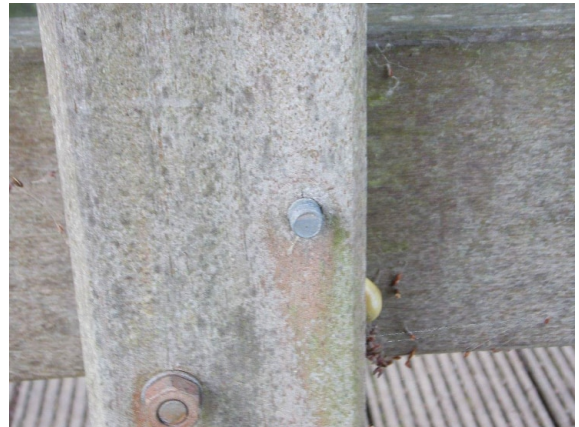
ASL_002_0_2013E_R-GEL PF-2 MUTTER FEHLT

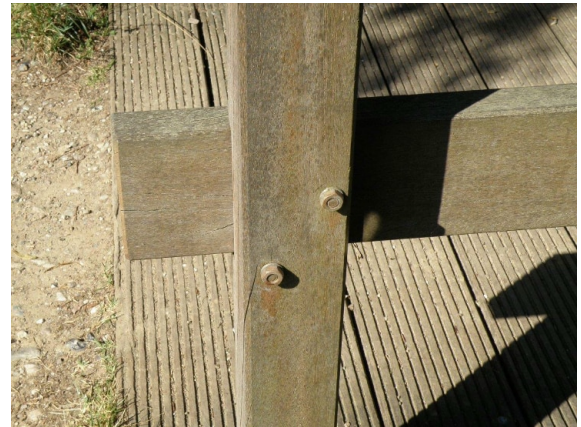
ASL_002_0_2009H_R-GEL PF-1 SCHRAUBEN ZU
KURZ

- Pfosten 1, die Bolzen an der Verschraubung des
Knieholmes sind zu kurz, Maßnahme {1}

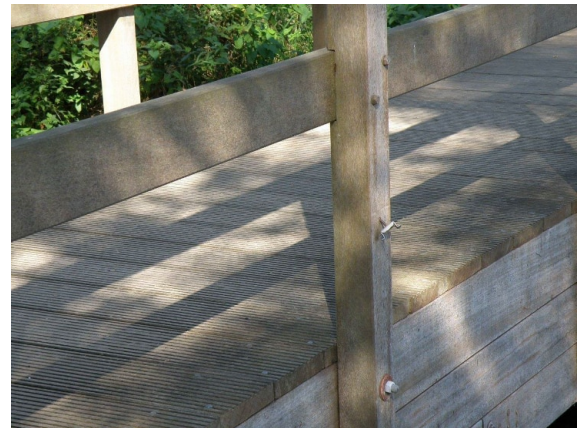
ASL_002_0_2009H_R-GEL PF-5 RECHTS SCHELLE
NICHT ENTFERNT

Geländerpfosten, Schelle, Vereinzelt, Nicht entfernt,
Anzahl: 2 Stelle(n), Rechts, Oben auf dem Bauwerk,
Unterhaltungsmangel,

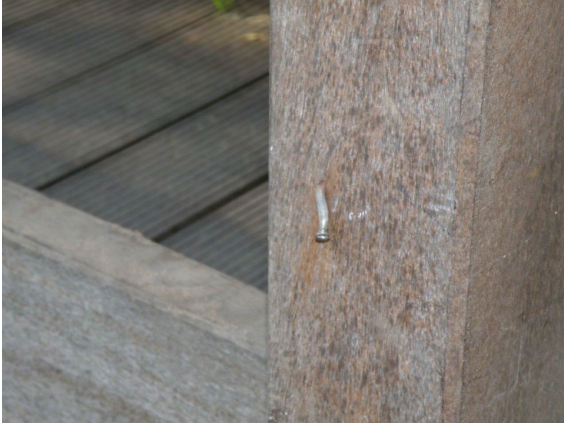
ASL_002_0_2009H_R-GEL PF-10 NAGEL

Geländerpfosten, Nagel, Ein Stück, Nicht entfernt,
Rechts, Unterhaltungsmangel,

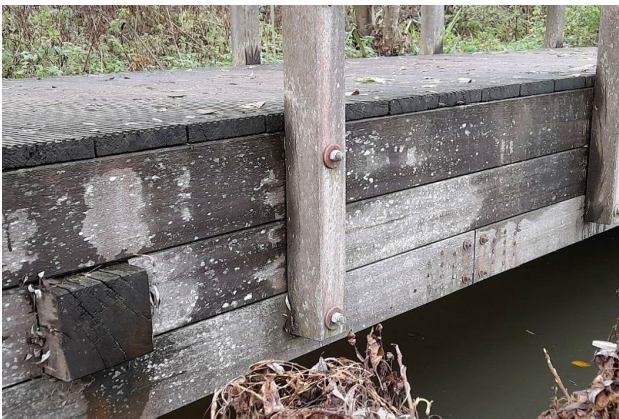
2024H_GEL-VERANKERUNG U-SCHEIBE
VERRÖSTET

Pfostenverankerung des Geländers, Unterlegscheibe, An einigen Bauteilen, Verrostet, Beidseitig, Schadenserweiterung

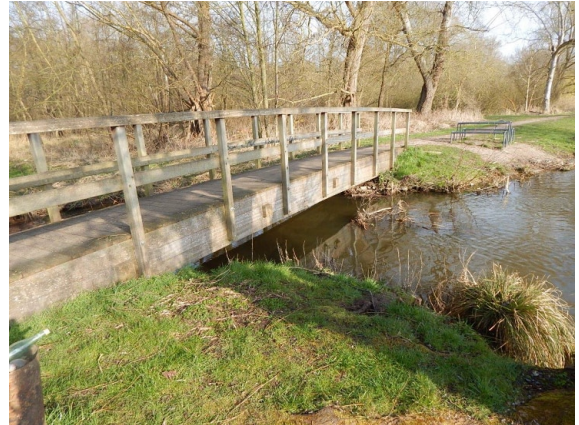
ASL_002_0_2020E_ANSICHT VON RECHTS

Böschungstreppe, Gesamtes Bauteil, Fehlt, Gefahr für Personal / Prüfpersonal,
- auf Grund der geringen Böschungshöhen und Neigungen wird der Schaden abweichend von der RI-EBW-PRÜF nur mit V=1 bewertet, Maßnahme {4}

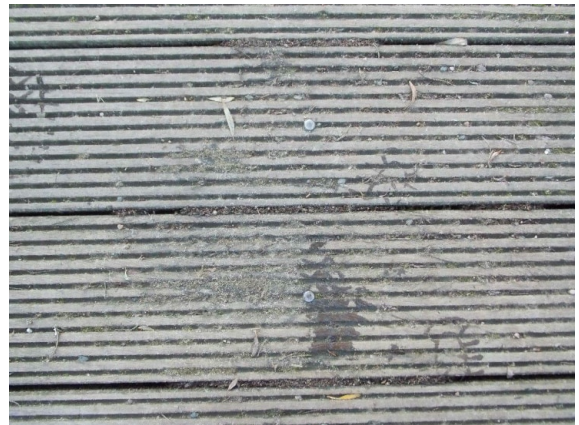
ASL_002_0_2013E_BELAG FUGEN ZUGESANDET

Geh- und Radwegbelag, Bohle, Bereichsweise, Schmutzablagerung, Unterhaltungsmangel,
- oberhalb der Längsträger und der Mittelbohle sind die Fugen zwischen den Bohlen vollständig zugesandet, es kommt zu einem Wasserstau, Fäulnisbildung an den Holzbauteilen wird begünstigt, Maßnahme {3}

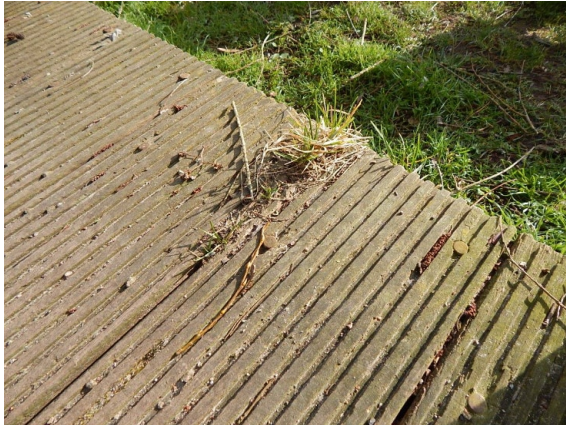
ASL_002_0_2020E_BELAG VORNE RECHTS FUGEN BEWACHSEN

Geh- und Radwegbelag, Bohle, Mehrfach, Bewachsen, Längs durchgehend, Beidseitig, Unterhaltungsmangel,
- oberhalb der Längsträger sind die Fugen zwischen den Bohlen mehrfach mit Unkraut bewachsen, Fäulnisbildung an den Holzbauteilen wird begünstigt, Maßnahme {3}

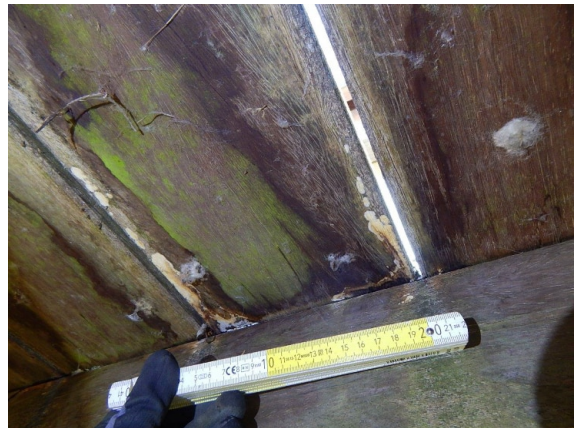
ASL_002_0_2020E_BELAG MITTIG RECHTS PILZMYZEL

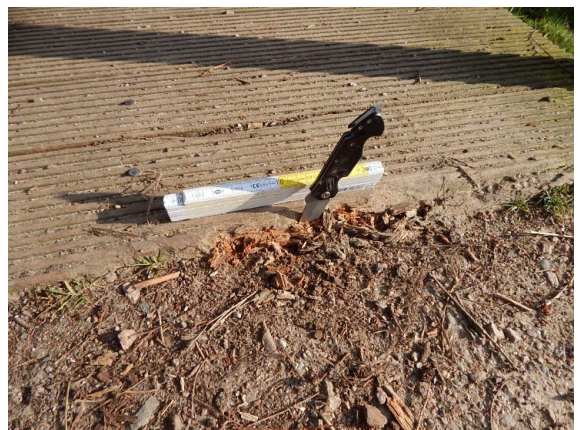
ASL_002_0_2020E_BELAG VORNE BOHLE ANGEFAULT

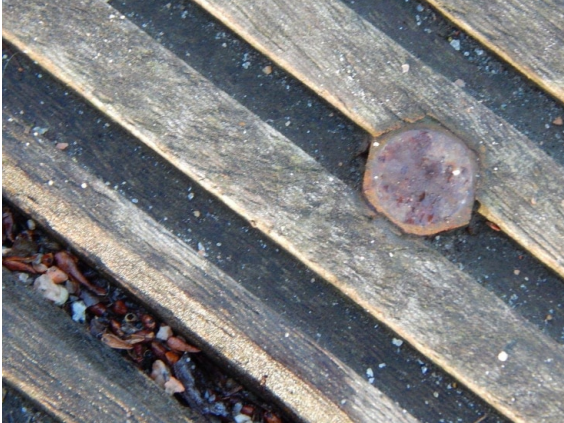
ASL_002_0_2015H_BELAG SCHRAUBEN
ANGERÖSTET

Geh- und Radwegbelag, Schraubenkopf, Zahlreich,
Angerostet, Oben auf dem Bauwerk

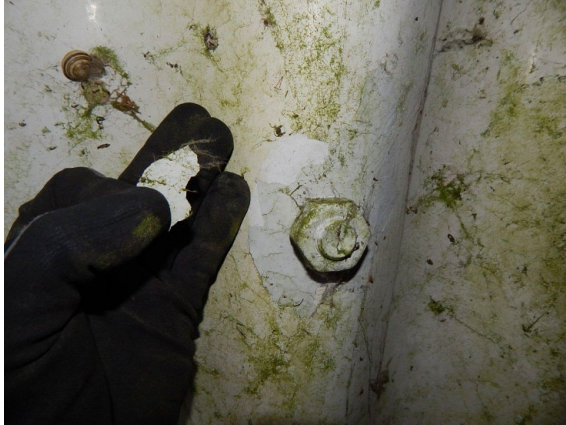
ASL_029_0_2015H_ROHR INNEN RECHTS
BESCHICHTUNG ABGEBLÄTERT

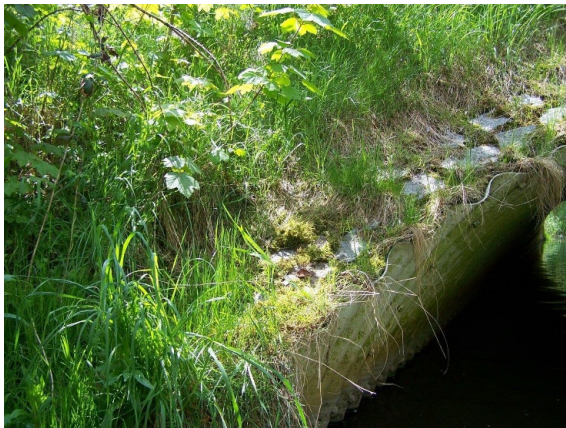
ASL_029_0_2012E_L-STIRNRING HINTEN
ÜBERWACHSEN

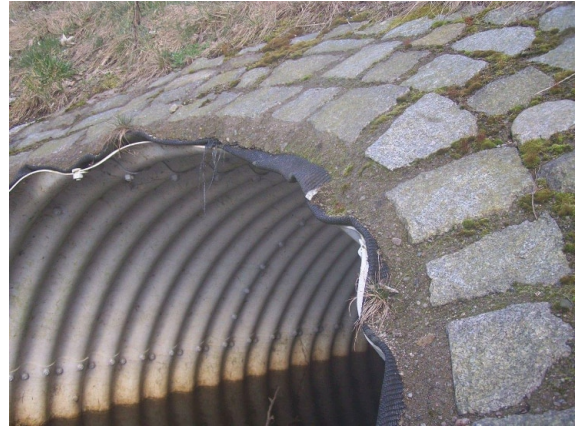
ASL_029_0_2009H_R-STIRNRING VLIES NICHT
ENTFERNT

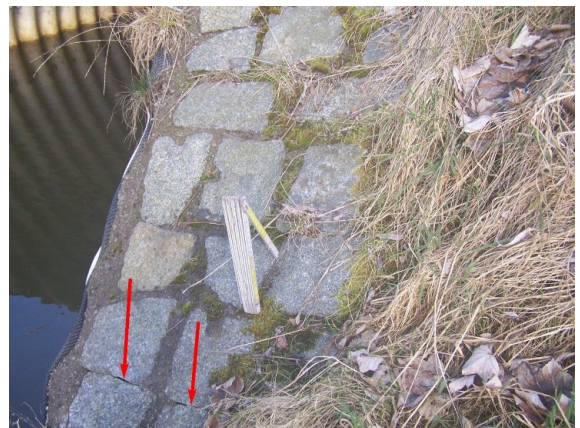
ASL_029_0_2009H_R-STIRNRING FUG BRÜCHIG

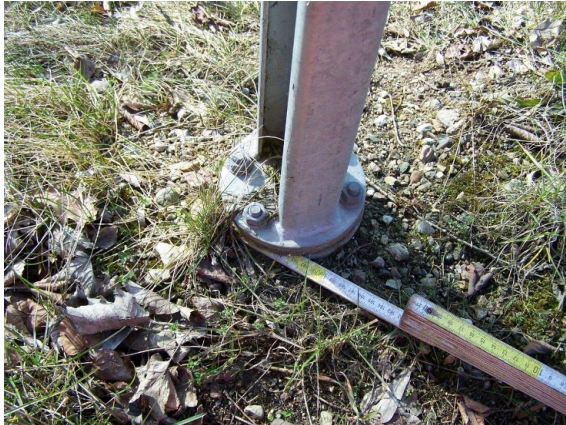
ASL_029_0_2009H_R-SPL LOSE VERANKERUNG

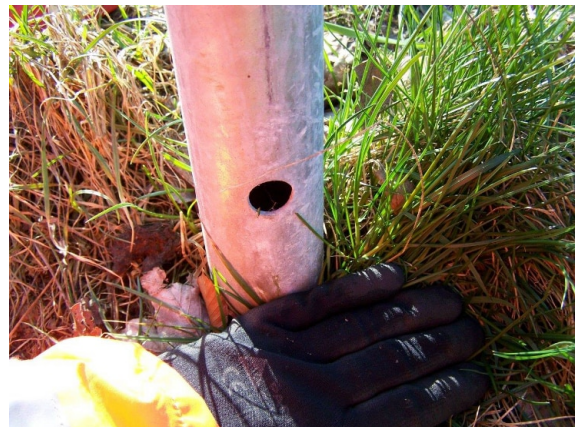
ASL_029_0_2009H_L-GEL PFOSTENVERGUSS FEHLT

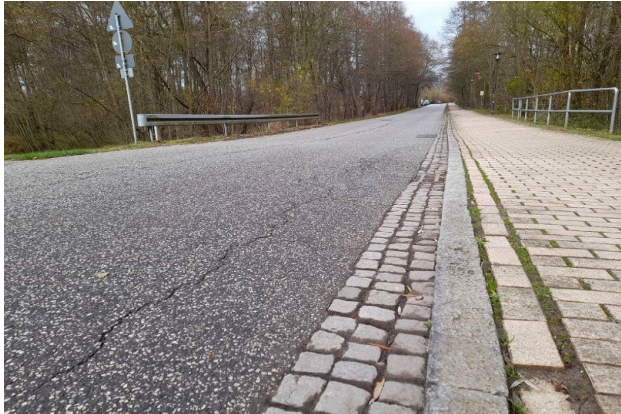
2024H_FAHRBAHN BODENWOLLE

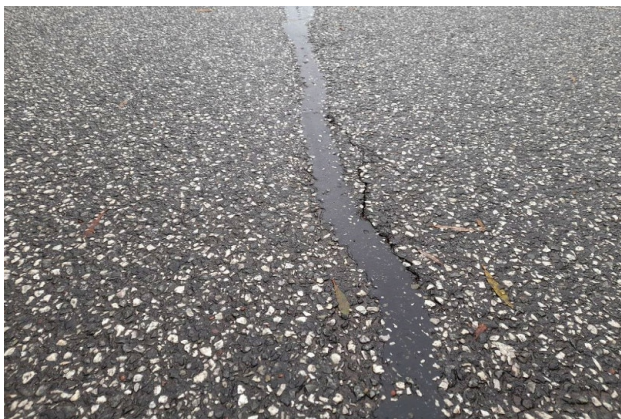
2024H_FAHRBAHN MITTELFUGE
INSTANDSETZUNG SCHADHAFT

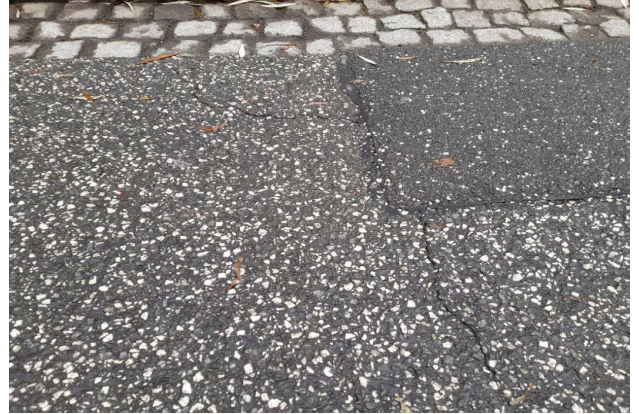
2024H_FAHRBAHN LINKS QUERRISSE
INSTANDSETZUNG SCHADHAFT

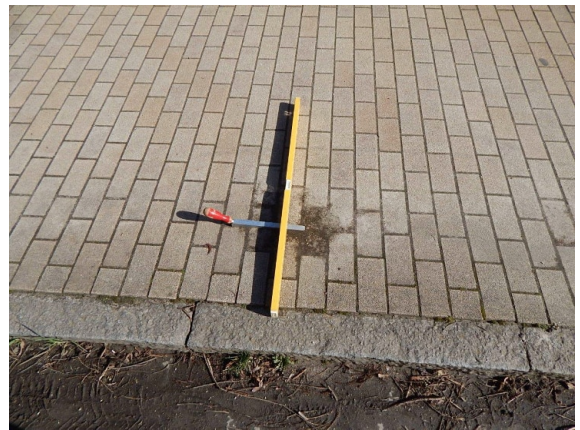
ASL_029_0_2020E_L-WEG PFLASTER
VERSACKUNGEN

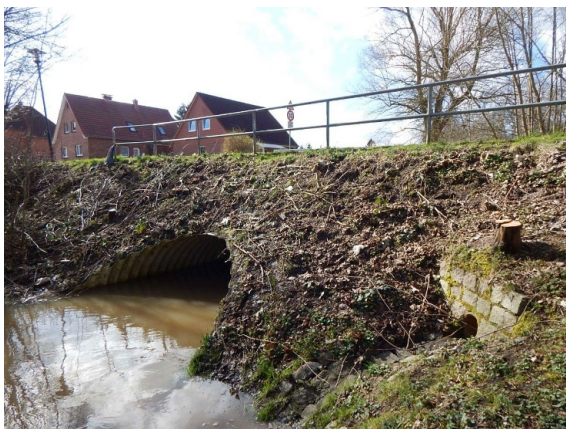
ASL_029_0_2020E_L-BÖSCHUNG BEWUCHS
ENTFERNT

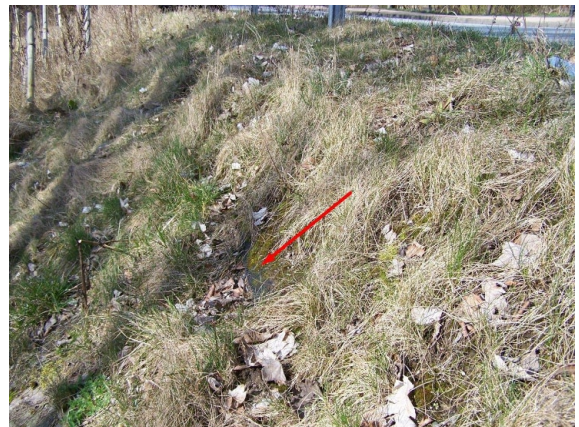
ASL_029_0_2009H_R-BÖSCH ZU STEIL
