## Brücke über den Amtsgraben Lübecker Straße Stadt Schönberg

### Grundsatzbeschluss zur Erneuerung der Brücke

## Entscheidung über Instandsetzung oder Neubau der Brücke über dem Amtsgraben in der Lübecker Straße

# Prüfbericht 2020 H

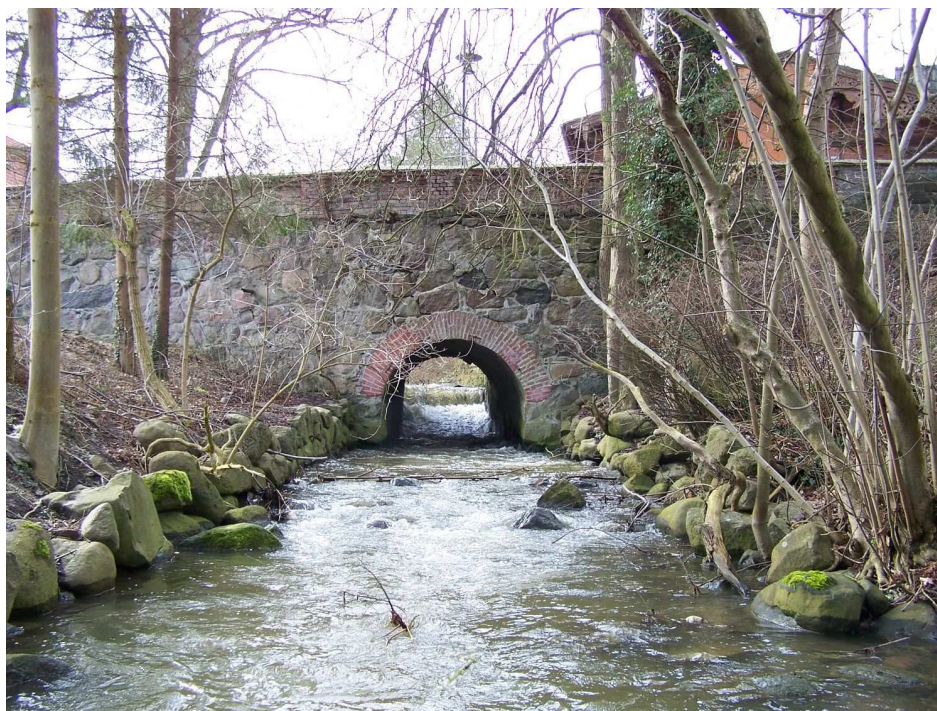
Bauwerksname **Brücke i.Z.d. Lübecker Str. über Rupensdorfer Bach**  
Teilbauwerksname **Brücke**  
Kreis **Landkreis Nordwestmecklenburg**  
Ort **Schönberg**  
Bauwerksrichtung **Lübecker Straße; von Lübeck nach Schwerin**  
Bauwerksart **Gewölbe-/Bogenbrücke ohne Aufbeton**  
Tragfähigkeit **30/30 nach DIN 1072**  
Baujahr Überbau **1875** Baujahr Unterbau **1875** Traglastindex -

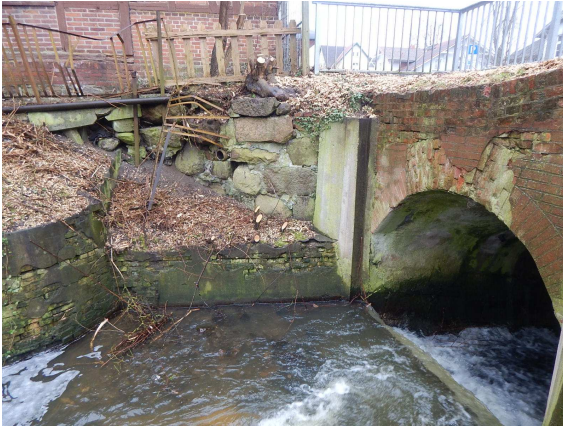
>> Rechte Stirnwand:

- vorderer Flügel, die Fugen sind größtenteils von den Steinen abgerissen, teilweise starke Fugenausbrüche
- vorderer Flügel, vereinzelt sind ganze Füllsteine herausgebrochen

2131505\_0\_2020H\_R-FL WL-V MAUERWERK BRÜCHIG

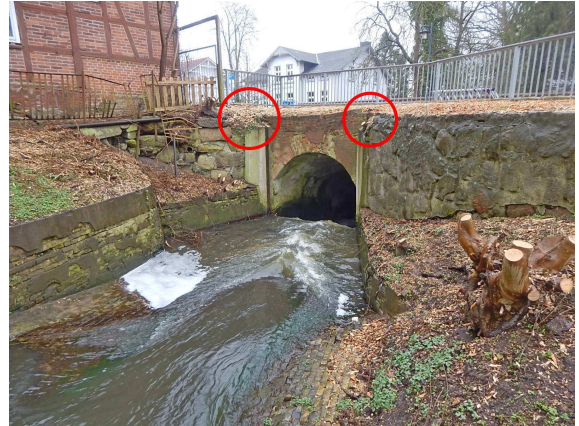
>> Rechte Stirnwand:

- der vordere Flügel ist nicht hoch genug ausgebildet, auf dem Flügel Erdstoffablagerungen mit Bewuchs
- der hintere Flügel ist am Flügelansatz nicht hoch genug ausgebildet

2131505\_0\_2020H\_FLÜGEL ZU NIEDRIG

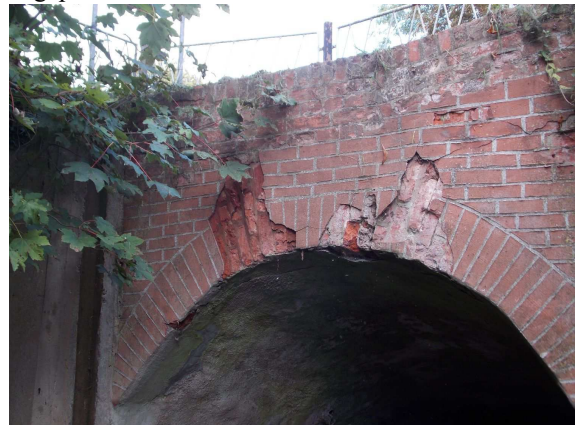
Bogenstirnseite, Tragendes Mauerwerk, Stellenweise, Brüchig, Rechts, Schadenserweiterung,

>> Rechte Stirnwand:

- mittig stellenweise brüchiges und zerfrorenes Mauerwerk, der aufgebrachte Putz ist bereichsweise hohl klingend und rissig und ist teilweise flächig abgeplatzt

2131505\_0\_2013E\_RECHTER GEWÖLBEBOGEN INSTANDSETZUNG ABGEPLATZT

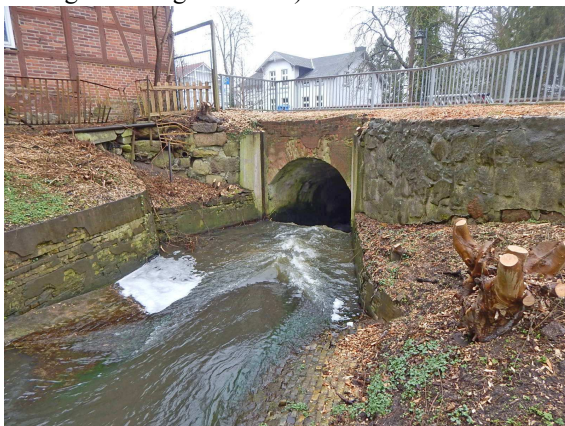
Stirnmaueresims / Abdeckung, Tragendes Mauerwerk, Durchgehend, Bewachsen, Rechts, Schadensverringering,

>> Rechts Stirnwand:

- auf der Stirnwand starker strauchartiger Bewuchs mit umfangreichen Wurzelwerk (2020 H; Bewuchs wurde durchgehend abgeschnitten)

2131505\_0\_2020H\_R-STW BEWUCHS ENTFERNT

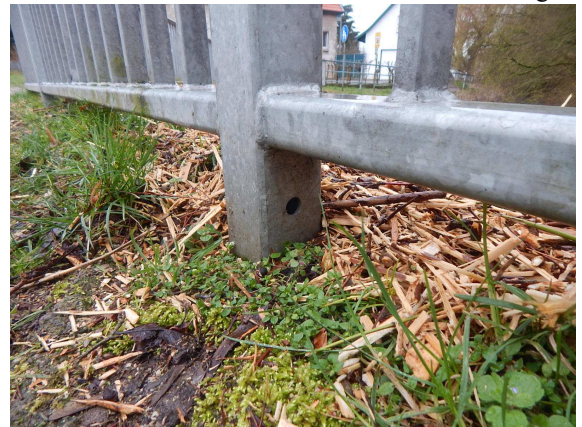
Pfostenverguss des Geländers, Durchgehend, Fehlt, Rechts, Oben auf dem Bauwerk,

- rechtes Geländer, die Pfostenfüße sind nicht vergossen

2131505\_0\_2020H\_R-GEL PFOSTENFÜßE NICHT  
 VERGOSSEN

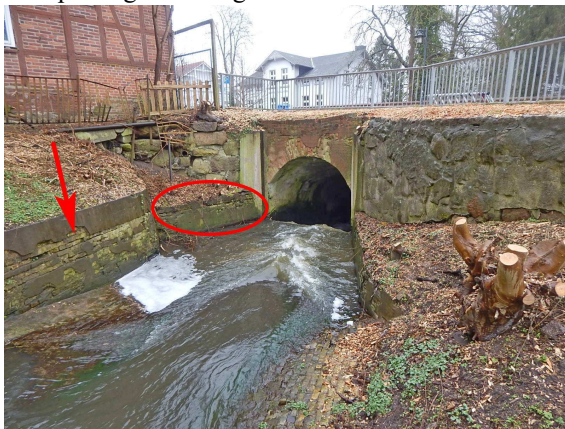
Befestigtes Ufer des Gewässers, Tragendes Mauerwerk,  
 Großflächig, Brüchig, Vorne und hinten am Bauwerk,  
 Rechts,

- Uferbefestigungen auf der rechten Seite, vorne und  
 hinten Ausfrierungen an den Ziegeln bis  $t = 5$  cm, der  
 Putz platzt großflächig ab

2131505\_0\_2020H\_V-L-UFERMAUER BRÜCHIG

Die Uferbefestigung und die Stirnwand auf der rechten Seite des Bauwerkes ist stark beschädigt. Diese ist umgehend mit einer neuen Spundwand zu sichern, da sonst Schäden für das nebenstehende Bauwerk zu erwarten sind.
