Bauvorhaben: Gewässerkonzept zur Herstellung der Durchgängigkeit am Paligner Bach

Übersichtslageplan
Wasser- und Bodenverband Stepenitz-Maurine
Konzept zur Herstellung
der ökologischen Durchgängigkeit und Renaturierung
des Palingener Baches
in der Gemeinde Ländersdorf
September 2017

Gewässerkonzept zur Herstellung der ökologischen Durchgängigkeit und Renaturierung Palinger Bach

GEWÄSSERKONZEPT

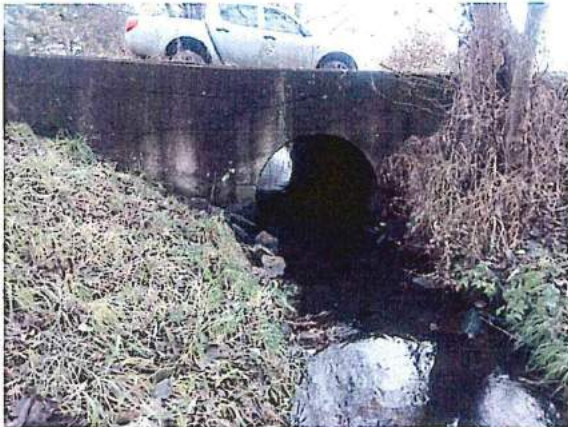
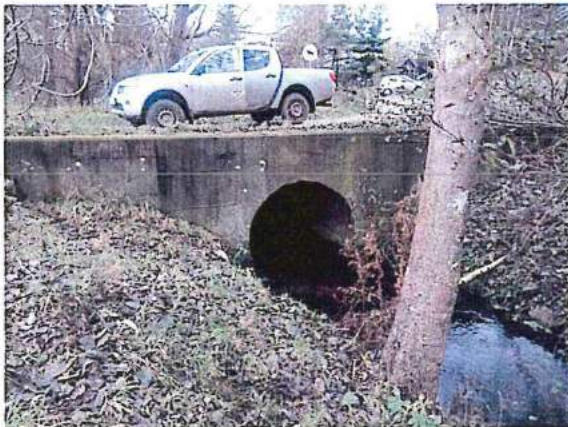
Bauwerksdokumentation / Gewässerbegehung			
Gewässer	Wasserkörper	Palinger Bach	STEP-3000
Station		0+540	
Bauwerksnummer		BW 1	
Bauwerksart		Wegedurchlass	
Material		Stahl, Beton	
Breite[cm]		-	
Länge [cm]		600	
Durchmesser [mm]		DN 1000	
Beschreibung		<ul style="list-style-type: none"> - massiver Durchlass mit Stirnwänden aus Beton und Stahlrohr - Sohl- und Böschungsbefestigung im Ein- und Auslauf mit Wasserbausteinen - keine Sohlsubstratauflage 	
Foto		<p>Rohreinlauf:</p>

ökologische Durchgängigkeit		Wirbellose:	nicht vorhanden
		Fische:	vorhanden
		Fischotter:	vorhanden

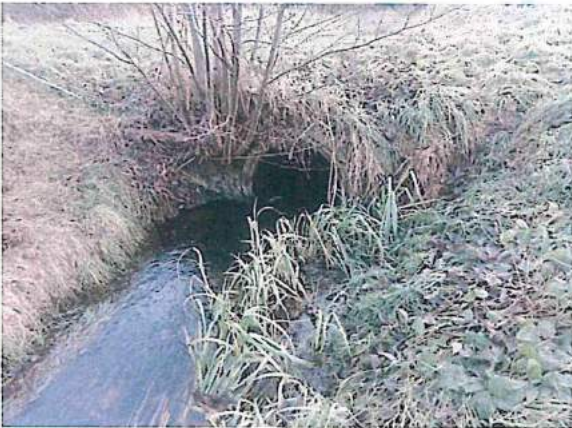
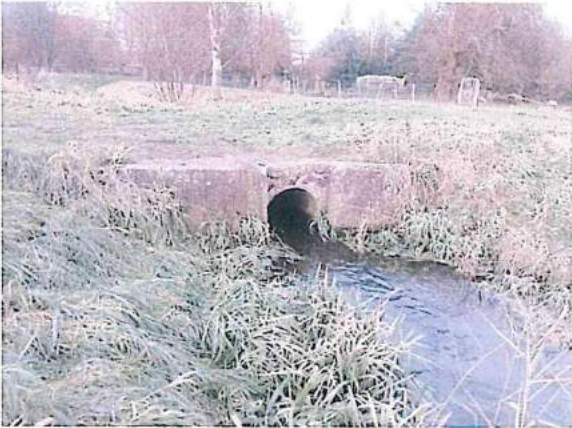
Bauwerksdokumentation / Gewässerbegehung			
Gewässer	Wasserkörper	Palinger Bach	STEP-3000
Station	0+750		
Bauwerksnummer	BW 2		
Bauwerksart	landwirtschaftliche Überfahrt		
Material	Beton		
Breite[cm]	-		
Länge [cm]	850		
Durchmesser [mm]	DN 800		
Beschreibung	<ul style="list-style-type: none"> - Durchlass mit Stirnwänden aus Beton und Betonrohr - Sohl- und Böschungsbefestigung im Ein- und Auslauf mit Wasserbausteinen - keine Sohlsubstratauflage 		
Foto	<p>Rohreinlauf:</p>

ökologische Durchgängigkeit	Wirbellose:	nicht vorhanden	
	Fische:	vorhanden	
	Fischotter:	vorhanden

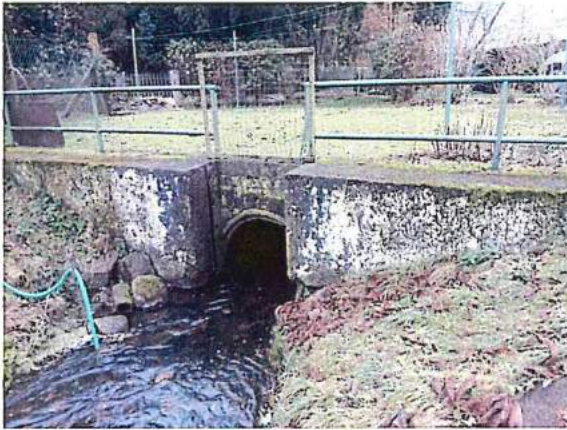
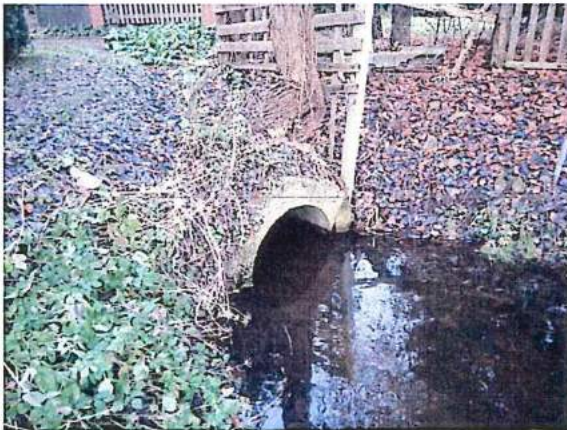
Bauwerksdokumentation / Gewässerbegehung			
Gewässer	Wasserkörper	Palinger Bach	STEP-3000
Station		Stat. 0+880 bis Stat. 0+906 (Angabe ungenau)	
Bauwerksnummer		BW 3	
Bauwerksart		Rohrleitung	
Material		Beton	
Breite[cm]		-	
Länge [cm]		2600	
Durchmesser [mm]		DN 1000	
Beschreibung		<ul style="list-style-type: none"> - Verrohrter Fließabschnitt mit Einlaufbauwerk - Stein – u. Sandablagerungen auf der Sohle - hydraulisch eingeschränkt bei HW-Ereignissen (Rückstaugefahr) 	
Foto		<p>Rohreinlauf:</p>

ökologische Durchgängigkeit		Wirbellose:	nicht vorhanden
		Fische:	nicht vorhanden
		Fischotter:	vorhanden

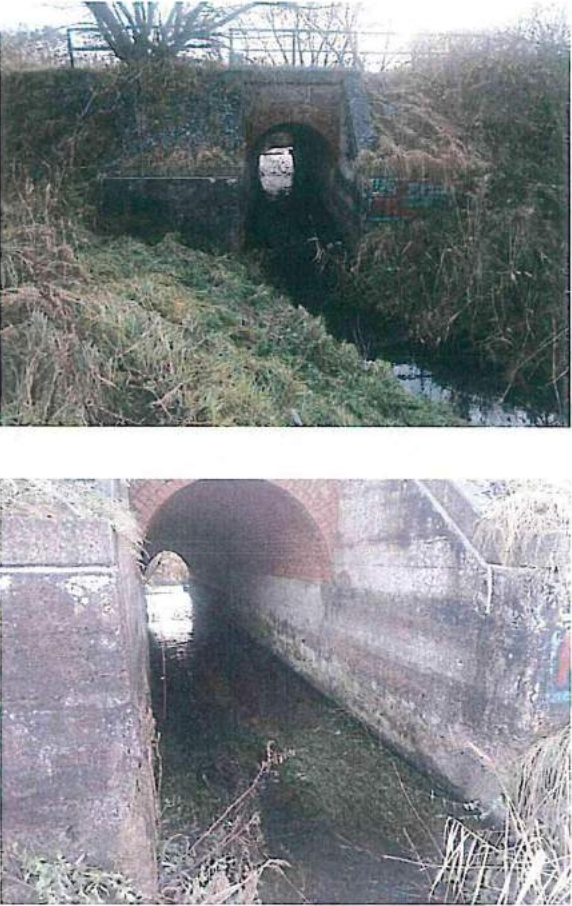
Bauwerksdokumentation / Gewässerbegehung			
Gewässer	Wasserkörper	Paligner Bach	STEP-3000
Station		Stat. 0+1+5205	
Bauwerksnummer		BW 6	
Bauwerksart		Eisenbahndurchlass	
Material		Beton, Ziegelmauerwerk	
Breite [cm]		- ca. 250	
Länge [cm]		2100	
Durchmesser [mm]		ca. 250 cm (licht Höhe geschätzt)	
Beschreibung		<ul style="list-style-type: none"> - Durchlass unter Eisenbahnstrecke Lübeck-Schönberg - Durchlass mit Ziegelgewölbe und Betonflügelmauern - sandige Sohlsubstratauflage 	
Foto		<p>Rohreinlauf:</p>

ökologische Durchgängigkeit		Wirbellose:	vorhanden
		Fische:	vorhanden
		Fischotter:	nicht vorhanden

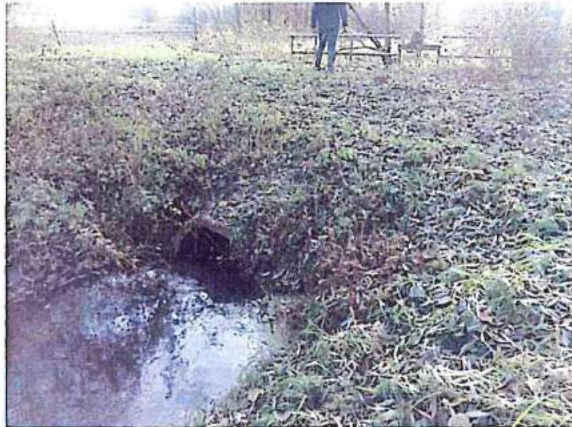
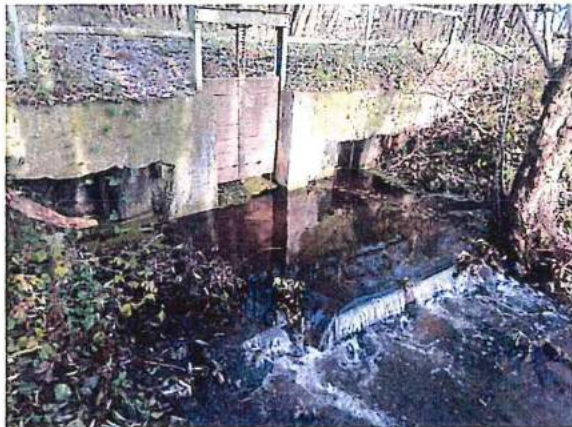
Bauwerksdokumentation / Gewässerbegehung			
Gewässer	Wasserkörper	Palinger Bach	STEP-3000
Station		Stat. 0+1+945	
Bauwerksnummer		BW 7	
Bauwerksart		Wegedurchlass mit Stau	
Material		Beton, Stahlspundwand	
Breite[cm]		-	
Länge [cm]		800	
Durchmesser [mm]		DN 800	
Beschreibung		<ul style="list-style-type: none"> - Betonrohrdurchlass mit Auslaufbauwerk aus Spundwänden und Staueinrichtung mit regulierbaren Eintafelschütz - keine Substratauflage im Rohr - Sohlschwelle im Auslauf - Sohl- und Böschungsbefestigung mit Wasserbausteinen im Auslauf 	
Foto		<p>Rohreinlauf:</p>

ökologische Durchgängigkeit		Wirbellose:	nicht vorhanden
		Fische:	vorhanden
		Fischotter:	vorhanden

01	Maßnahmen zur Herstellung der Durchgängigkeit	100.000,00 €
01.01	Bauwerk 7- Wegedurchlass mit Stau Rückbau und Entsorgung vorhandener Durchlass DN 800 Neubau Durchlass DN 1200	
02	Maßnahmen Verbesserung der Gewässerstruktur	
02.01	Variante 1 - Neugestaltung der Linienführung Lauftrassierung und Profilierung naturnaher Querprofile Einbau von Strukturelementen Bepflanzung

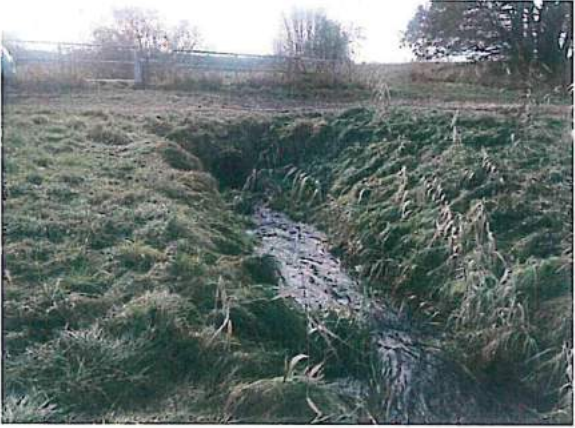
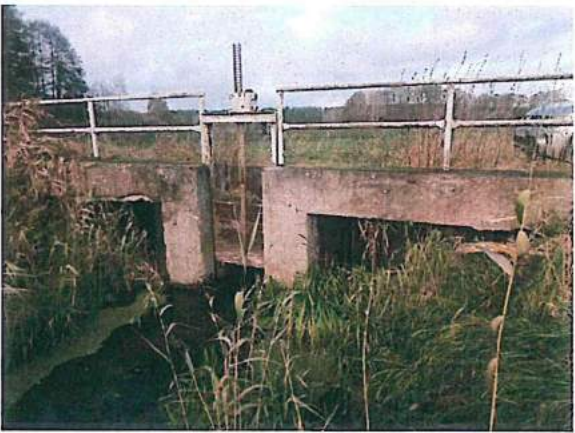
Bauwerksdokumentation / Gewässerbegehung			
Gewässer	Wasserkörper	Paligner Bach	STEP-3000
Station	Stat. 2+797		
Bauwerksnummer	BW 8		
Bauwerksart	Wegedurchlass mit Stau		
Material	Beton, Stahlpundwand		
Breite[cm]	-		
Länge [cm]	800		
Durchmesser [mm]	DN 800		
Beschreibung	<ul style="list-style-type: none"> - Betonrohrdurchlass mit Auslaufbauwerk aus Spundwänden und Staueinrichtung mit regulierbaren Eintafelschütz - keine Substratauflage im Rohr - Sohl- und Böschungsbefestigung mit Wasserbausteinen im Auslauf 		
Foto	<p>Rohreinlauf:</p>

ökologische Durchgängigkeit	Wirbellose:	nicht vorhanden	
	Fische:	vorhanden	
	Fischotter:	vorhanden

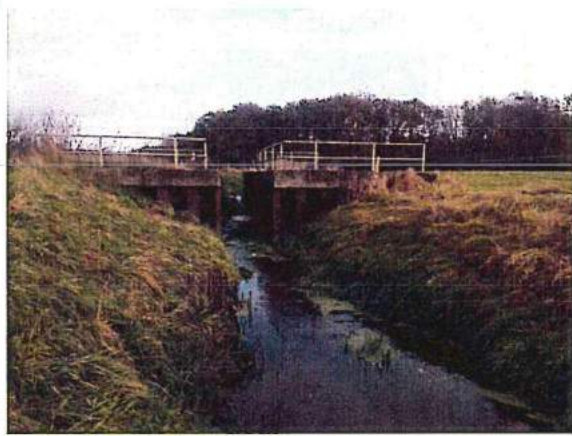
Bauwerksdokumentation / Gewässerbegehung			
Gewässer	Wasserkörper	Paligner Bach	STEP-3000
Station		Stat. 3+185	
Bauwerksnummer		BW 9	
Bauwerksart		Sohlabsturz	
Material		Stahlpundwand	
Breite[cm]		200	
Länge [cm]		650	
Durchmesser [mm]		70-100 Absturzhöhe	
Beschreibung		<ul style="list-style-type: none"> - Sohlabsturz aus Stahlpundwänden - massive Sohlanrampung - Sohl- und Böschungsbefestigung mit Wasserbausteinen im Auslauf 	
Foto		<p>Einlauf:</p>   <p>Auslauf</p>

ökologische Durchgängigkeit		Wirbellose:	nicht vorhanden
		Fische:	nicht vorhanden
		Fischotter:	vorhanden

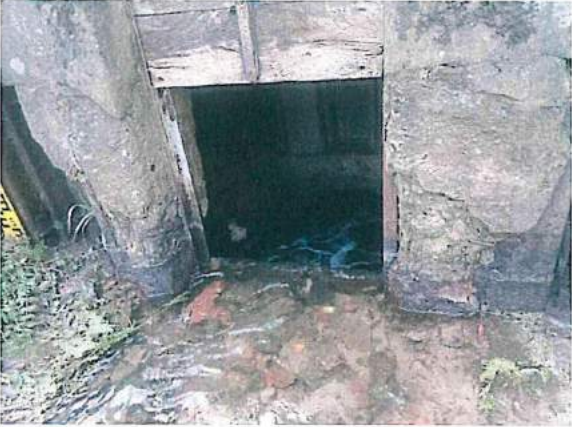
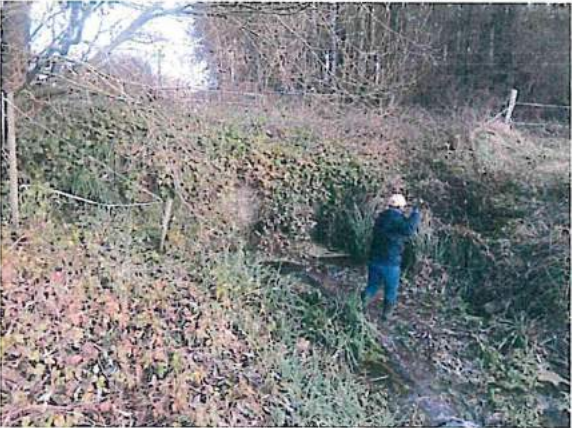
Bauwerksdokumentation / Gewässerbegehung			
Gewässer	Wasserkörper	Palinger Bach	STEP-3000
Station		Stat. 3+720	
Bauwerksnummer		BW 10	
Bauwerksart		Wegedurchlass	
Material		Beton, Stahlspundwand	
Breite[cm]		-	
Länge [cm]		950	
Durchmesser [mm]		DN 1200	
Beschreibung		<ul style="list-style-type: none"> - Betonrohrdurchlass mit Sohlabsturz und Stauvorsatz - Einlaufbauwerk und Absturz als Spundwandkasten - Sohl- und Böschungsbefestigung mit Wasserbausteinen im Auslauf 	
Foto		<p>Einlauf:</p>

ökologische Durchgängigkeit		Wirbellose:	nicht vorhanden
		Fische:	nicht vorhanden
		Fischotter:	vorhanden

01	Maßnahmen zur Herstellung der Durchgängigkeit	500.000,00 €
01.01	Bauwerk 10- Wegedurchlass mit Stau und Absturz Rückbau und Entsorgung vorhandener Durchlass DN 800 Errichtung einer Fischaufstiegsanlage, Ersatzneubau Durchlass bzw. Furt	
01.01	Bauwerk 9- Sohabsturz aus Spundwänden Rückbau und Entsorgung vorhandener Durchlass DN 800 Errichtung einer Fischaufstiegsanlage, Ersatzneubau Durchlass bzw. Furt	
02	Maßnahmen Verbesserung der Gewässerstruktur	
02.01	Variante 1 - Neugestaltung der Linienführung Lauftrassierung und Profilierung naturnaher Querprofile Einbau von Strukturelementen Bepflanzung

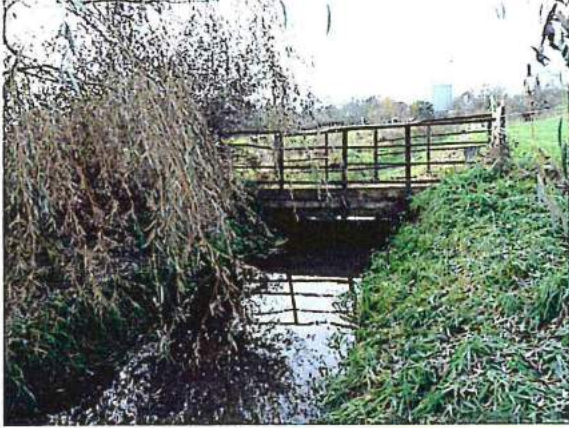
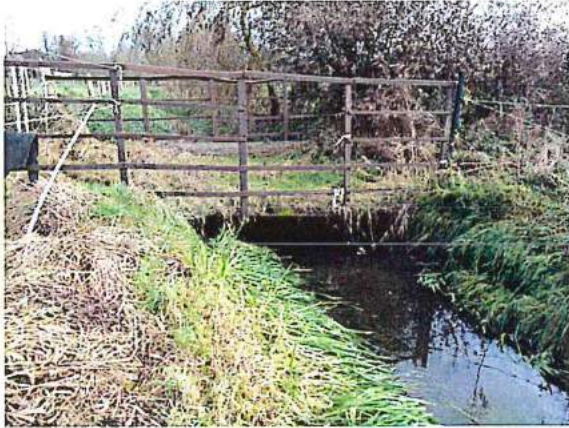
Bauwerksdokumentation / Gewässerbegehung			
Gewässer	Wasserkörper	Paligner Bach	STEP-3000
Station		Stat. 4+758	
Bauwerksnummer		BW 13	
Bauwerksart		privates Brückenbauwerk	
Material		Metall	
Breite[cm]		ca. 300	
Länge [cm]		ca. 450	
Durchmesser [mm]			
Beschreibung		<ul style="list-style-type: none"> - Metallkonstruktion in Eigenbau - mögliches Abflusshindernis bei HW-Ereignissen 	
Foto		<p>Einlauf:</p>

ökologische Durchgängigkeit		Wirbellose:	vorhanden
		Fische:	vorhanden
		Fischotter:	vorhanden

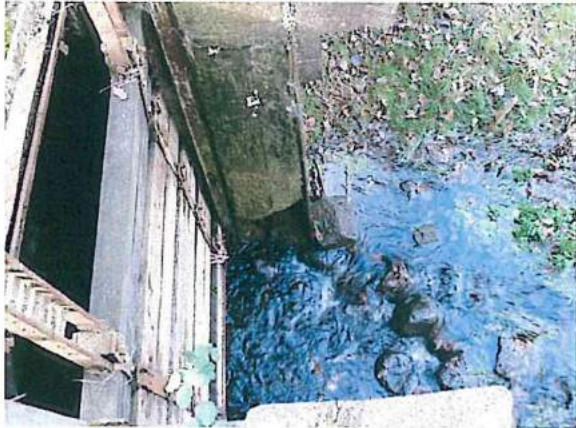
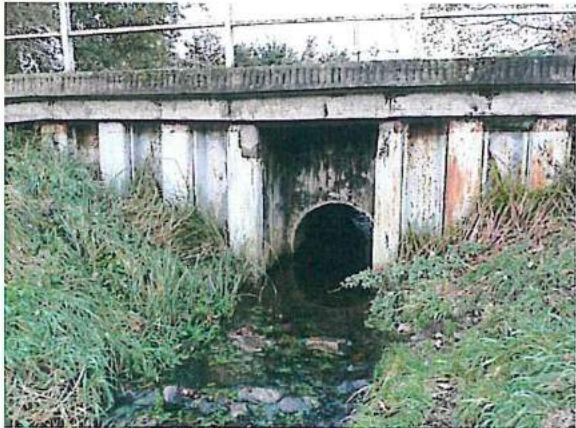
Bauwerksdokumentation / Gewässerbegehung			
Gewässer	Wasserkörper	Palinger Bach	STEP-3000
Station	Stat. 5+025		
Bauwerksnummer	BW 14		
Bauwerksart	Straßendurchlass		
Material	Beton, Stahlpundwand		
Breite[cm]	ca. 850		
Länge [cm]	ca. 830		
Durchmesser [mm]	DN 1200		
Beschreibung	<ul style="list-style-type: none"> - Betonrohrdurchlass mit Stauvorsatz - Stirnwände Ein- u. Auslauf aus Stahlpundwänden - Steinriegel vor dem Einlauf mit $\Delta h = 0,1m$, Sohlanrampung im Auslauf - Sand- und Steinauflage im DL vorhanden - Sohl- und Böschungsbefestigung z.T. aufgelöst 		
Foto	<p>Einlauf:</p>

ökologische Durchgängigkeit	Wirbellose:	vorhanden	
	Fische:	vorhanden	
	Fischotter:	nicht vorhanden

01	Maßnahmen zur Herstellung der Durchgängigkeit	200.000,00 €
01.01	Bauwerk 14- Straßendurchlass Palingen Einbau Sohlsubstrat	
01.02	Bauwerk 11- Rohrleitung Palinger Mühle Rückbau Rohrleitung DN 1000, Neubau Straßendurchlaß Errichtung einer Fischaufstiegsanlage	
02	Maßnahmen Verbesserung der Gewässerstruktur	
02.01	Variante 1 - Neugestaltung der Linienführung Lauftrassierung und Profilierung naturnaher Querprofile Bepflanzung

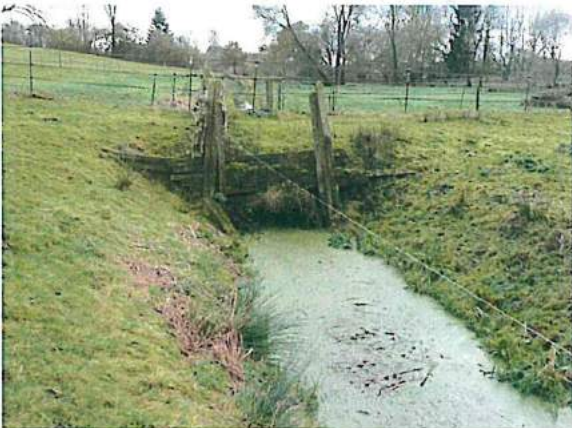
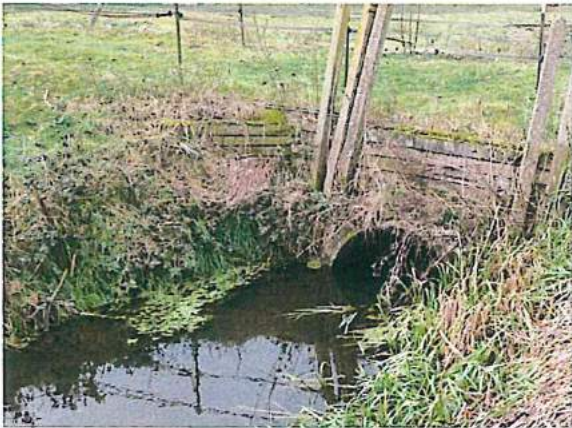
Bauwerksdokumentation / Gewässerbegehung		
Gewässer	Wasserkörper	Paligner Bach
		STEP-3000
Station	Stat. 5+275	
Bauwerksnummer	BW 16	
Bauwerksart	landwirtschaftliche Überfahrt	
Material	Beton	
Breite[cm]	-	
Länge [cm]	500	
Durchmesser [mm]	DN 1200	
Beschreibung	<ul style="list-style-type: none"> - Betonrohrdurchlass mit provisorischen Stirnwänden aus Betonpfählen - Durchlass staut zurück - Sandauflage im Rohr teilweise erkennbar - insgesamt maroder baulicher Zustand 	
Foto	<p>Einlauf:</p>

ökologische Durchgängigkeit	Wirbellose:	vorhanden
	Fische:	vorhanden
	Fischotter:	vorhanden

01	Maßnahmen zur Herstellung der Durchgängigkeit	100.000,00 €
01.01	Bauwerk 24 bis 20 und 16- landwirtschaftliche Überfahrten Prüfung Rückbau bzw. Erneuerung

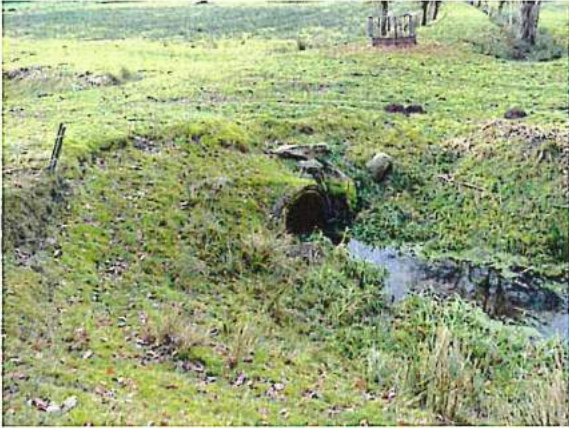
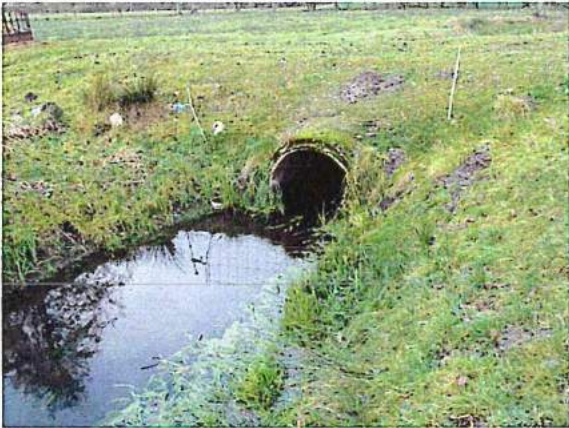
Bauwerksdokumentation / Gewässerbegehung			
Gewässer	Wasserkörper	Palinger Bach	STEP-3000
Station		Stat. 5+346	
Bauwerksnummer		BW 17	
Bauwerksart		landwirtschaftliche Überfahrt	
Material		Beton	
Breite[cm]		-	
Länge [cm]		800	
Durchmesser [mm]		DN 1200	
Beschreibung		- Betonrohrdurchlass mit sandiger Sohlauflage	
Foto		<p>Einlauf:</p>

ökologische Durchgängigkeit		Wirbellose:	vorhanden
		Fische:	vorhanden
		Fischotter:	vorhanden

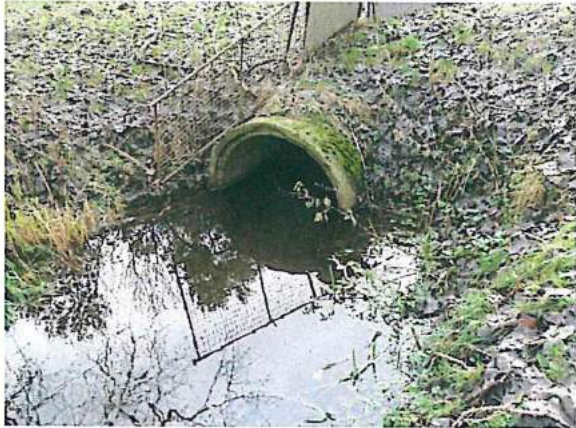
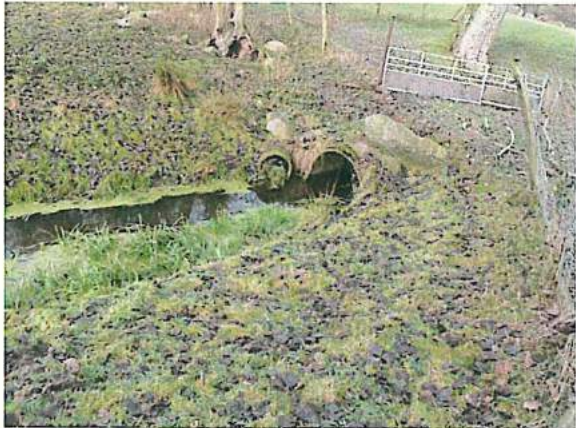
Bauwerksdokumentation / Gewässerbegehung			
Gewässer	Wasserkörper	Paligner Bach	STEP-3000
Station		Stat. 5+346	
Bauwerksnummer		BW 18	
Bauwerksart		landwirtschaftliche Überfahrt	
Material		Beton	
Breite[cm]		-	
Länge [cm]		800	
Durchmesser [mm]		DN 1200	
Beschreibung		<ul style="list-style-type: none"> - Betonrohrdurchlass mit sandiger Sohlauflage - Trichterbildung auf dem Überbau 	
Foto		<p>Einlauf:</p>

ökologische Durchgängigkeit		Wirbellose:	vorhanden
		Fische:	vorhanden
		Fischotter:	vorhanden

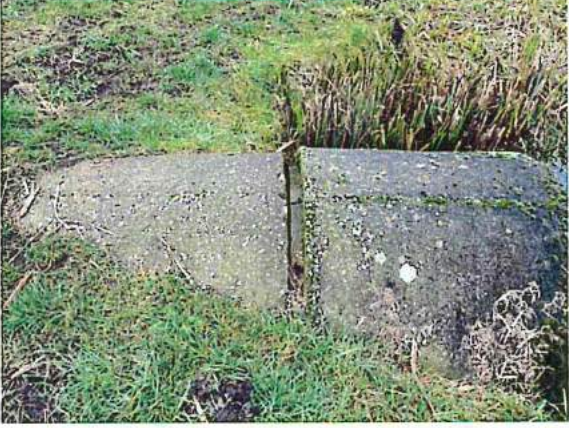
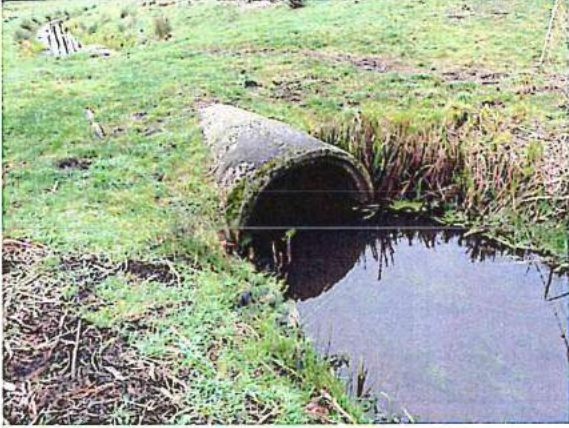
Bauwerksdokumentation / Gewässerbegehung		
Gewässer	Wasserkörper	Paligner Bach
		STEP-3000
Station	Stat. 5+935	
Bauwerksnummer	BW 19	
Bauwerksart	landwirtschaftliche Überfahrt	
Material	Beton	
Breite[cm]	-	
Länge [cm]	1100	
Durchmesser [mm]	DN 1200	
Beschreibung	<ul style="list-style-type: none"> - Betonrohrdurchlass mit sandiger Sohlauflage - sehr geringe Rohrüberdeckung (ca. 10 cm), Rohreinlauf abgesackt 	
Foto	<p>Einlauf:</p>

ökologische Durchgängigkeit	Wirbellose:	vorhanden
	Fische:	vorhanden
	Fischotter:	vorhanden

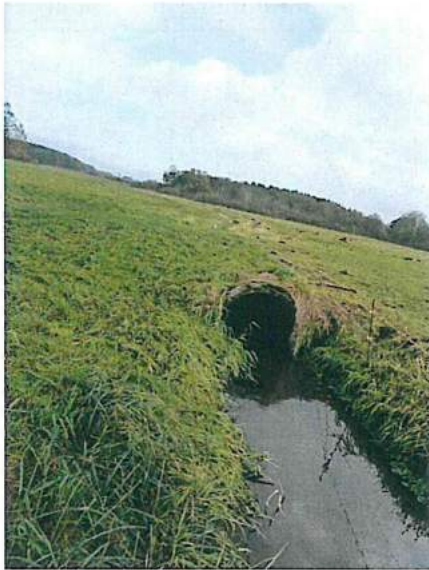
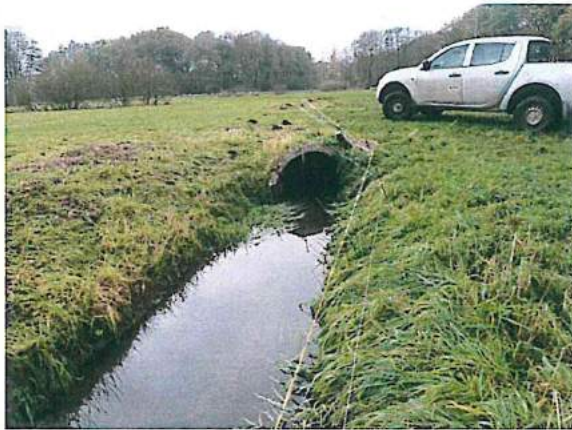
Bauwerksdokumentation / Gewässerbegehung			
Gewässer	Wasserkörper	Palinger Bach	STEP-3000
Station		Stat. 6+591	
Bauwerksnummer		BW 20	
Bauwerksart		landwirtschaftliche Überfahrt	
Material		Beton	
Breite[cm]		-	
Länge [cm]		1100	
Durchmesser [mm]		DN 1000	
Beschreibung		- Betonrohrdurchlass mit sandiger Sohlauflage	
Foto		<p>Einlauf:</p>

ökologische Durchgängigkeit		Wirbellose:	vorhanden
		Fische:	vorhanden
		Fischotter:	vorhanden

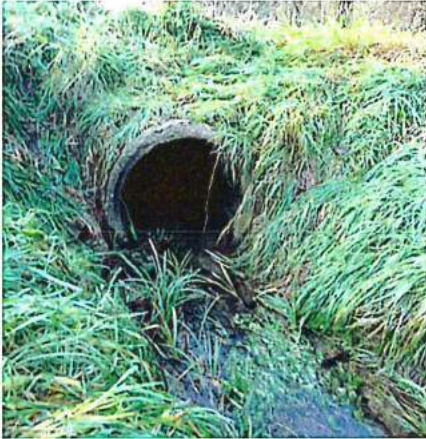
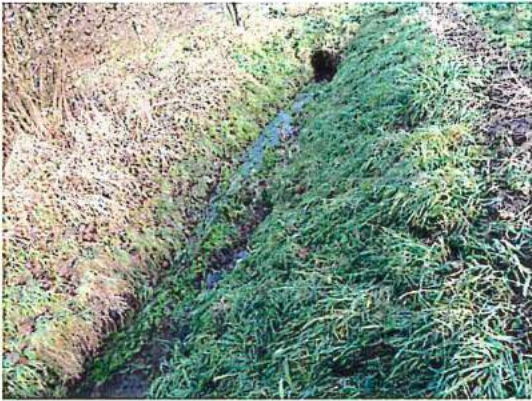
Bauwerksdokumentation / Gewässerbegehung			
Gewässer	Wasserkörper	Palinger Bach	STEP-3000
Station		Stat. 7+440	
Bauwerksnummer		BW 21	
Bauwerksart		landwirtschaftliche Überfahrt	
Material		Beton	
Breite[cm]		-	
Länge [cm]		1600	
Durchmesser [mm]		DN 1000	
Beschreibung		<ul style="list-style-type: none"> - Betonrohrdurchlass mit sandiger Sohlauflage - Sohl- und Böschungsbefestigung mit Granitgroßpflaster - Sohlanrampung im Auslauf 	
Foto		<p>Einlauf:</p>

ökologische Durchgängigkeit		Wirbellose:	nicht vorhanden
		Fische:	vorhanden
		Fischotter:	vorhanden

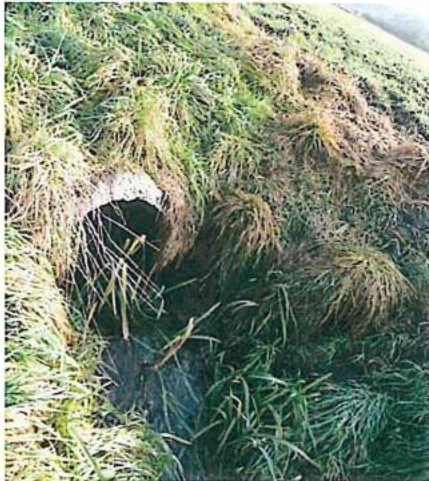
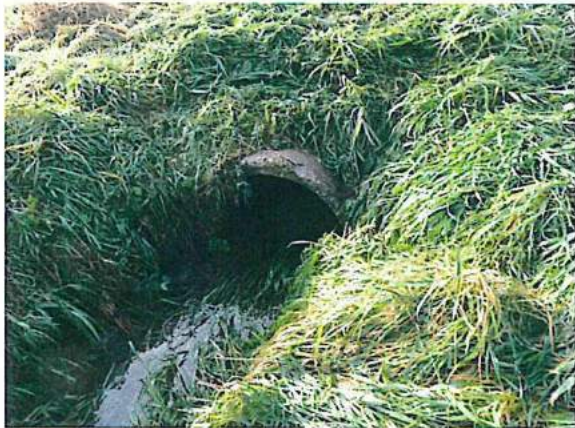
Bauwerksdokumentation / Gewässerbegehung			
Gewässer	Wasserkörper	Palinger Bach	STEP-3000
Station		Stat. 7+685	
Bauwerksnummer		BW 22	
Bauwerksart		landwirtschaftliche Überfahrt	
Material		Beton	
Breite[cm]		-	
Länge [cm]		1650	
Durchmesser [mm]		DN 1000	
Beschreibung		<ul style="list-style-type: none"> - Betonrohrdurchlass mit sandiger Sohlauflage - Sohlbefestigung mit Granitgroßpflaster 	
Foto		<p>Einlauf:</p>

ökologische Durchgängigkeit		Wirbellose:	vorhanden
		Fische:	vorhanden
		Fischotter:	vorhanden

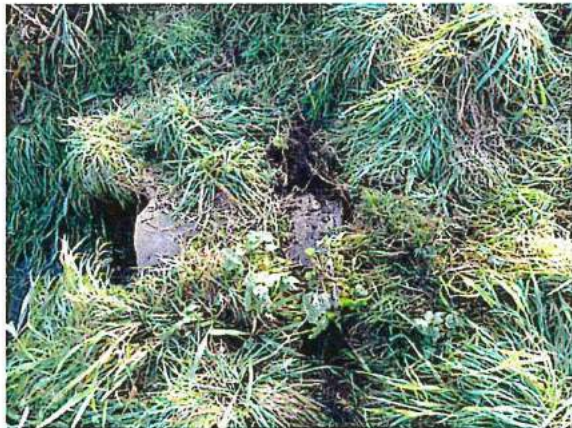
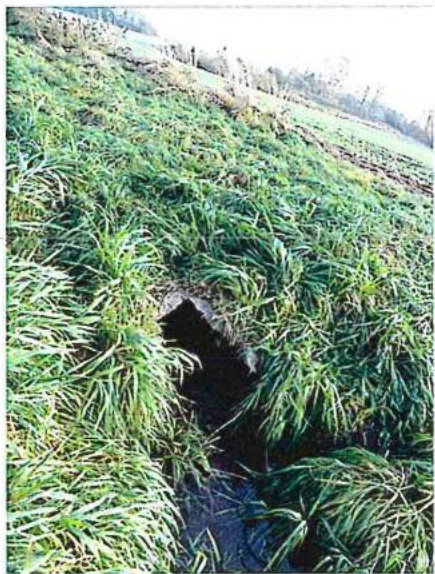
Bauwerksdokumentation / Gewässerbegehung			
Gewässer	Wasserkörper	Palinger Bach	STEP-3000
Station		Stat. 7+831	
Bauwerksnummer		BW 23	
Bauwerksart		landwirtschaftliche Überfahrt	
Material		Beton	
Breite[cm]		-	
Länge [cm]		1050	
Durchmesser [mm]		DN 1000	
Beschreibung		<ul style="list-style-type: none"> - Betonrohrdurchlass mit sandiger Sohlauflage - Böschungstück im Rohreinlauf abgebrochen 	
Foto		<p>Einlauf:</p>

ökologische Durchgängigkeit		Wirbellose:	vorhanden
		Fische:	vorhanden
		Fischotter:	vorhanden

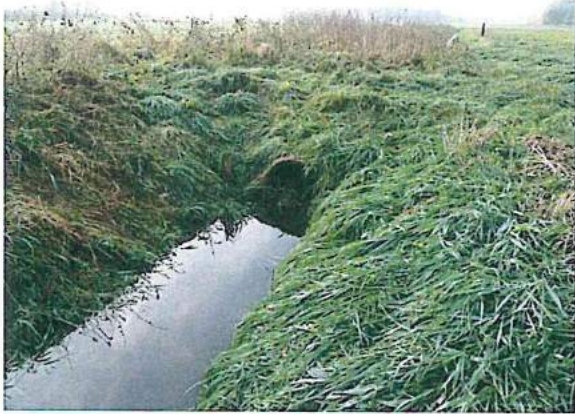
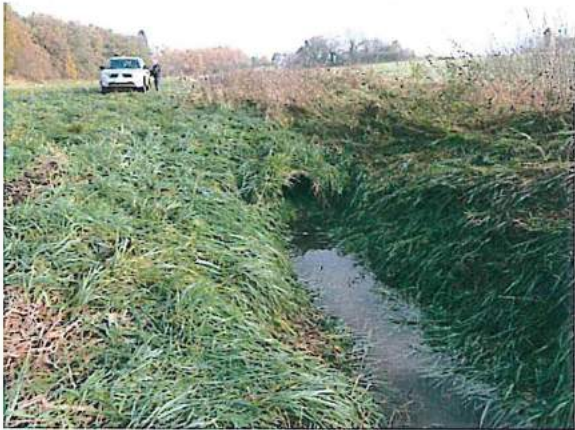
Bauwerksdokumentation / Gewässerbegehung			
Gewässer	Wasserkörper	Palinger Bach	STEP-3000
Station		Stat. 7+945	
Bauwerksnummer		BW 24	
Bauwerksart		landwirtschaftliche Überfahrt	
Material		Beton	
Breite[cm]		-	
Länge [cm]		1450	
Durchmesser [mm]		DN 800	
Beschreibung		<ul style="list-style-type: none"> - Betonrohrdurchlass - keine Sohlsubstratauflage - Rohreinlauf abgesackt, Rückstau im Oberwasser 	
Foto		<p>Einlauf:</p>

ökologische Durchgängigkeit		Wirbellose:	nicht vorhanden
		Fische:	vorhanden
		Fischotter:	vorhanden
