Beschlussvorlage Stadt Schönberg	Vorlage-Nr:	VO/4/0683/2018-1 - Fachbereich IV						
	Status:	öffentlich						
	Sachbearbeiter:	S.Koch						
	Datum:	13.12.2018						
	Telefon:	038828/330-1412						
	E-Mail:	s.koch@schoenberger-land.de						
Renaturierung Rupensdorfer Graben von der Mündung in die Maurine bis Rupensdorf								
Beratungsfolge		Abstimmung:						
08.01.2019	Hauptausschuss der Stadt Schönberg	<table border="1"><thead><tr><th>Ja</th><th>Nein</th><th>Enth.</th></tr></thead><tbody><tr><td></td><td></td><td></td></tr></tbody></table>	Ja	Nein	Enth.			
Ja	Nein	Enth.						
29.01.2019	Stadtvertretung Schönberg

Gewässerentwicklungs- und Pflegeplan (GEPP) Rupensdorfer Graben
Pflege- und Entwicklungsmaßnahmen

Gewässerentwicklungs- und Pflegeplan (GEPP) Rupensdorfer Graben von der Mündung in die Maurine bis Rupensdorf

Teil I – Maßnahmen und Empfehlungen

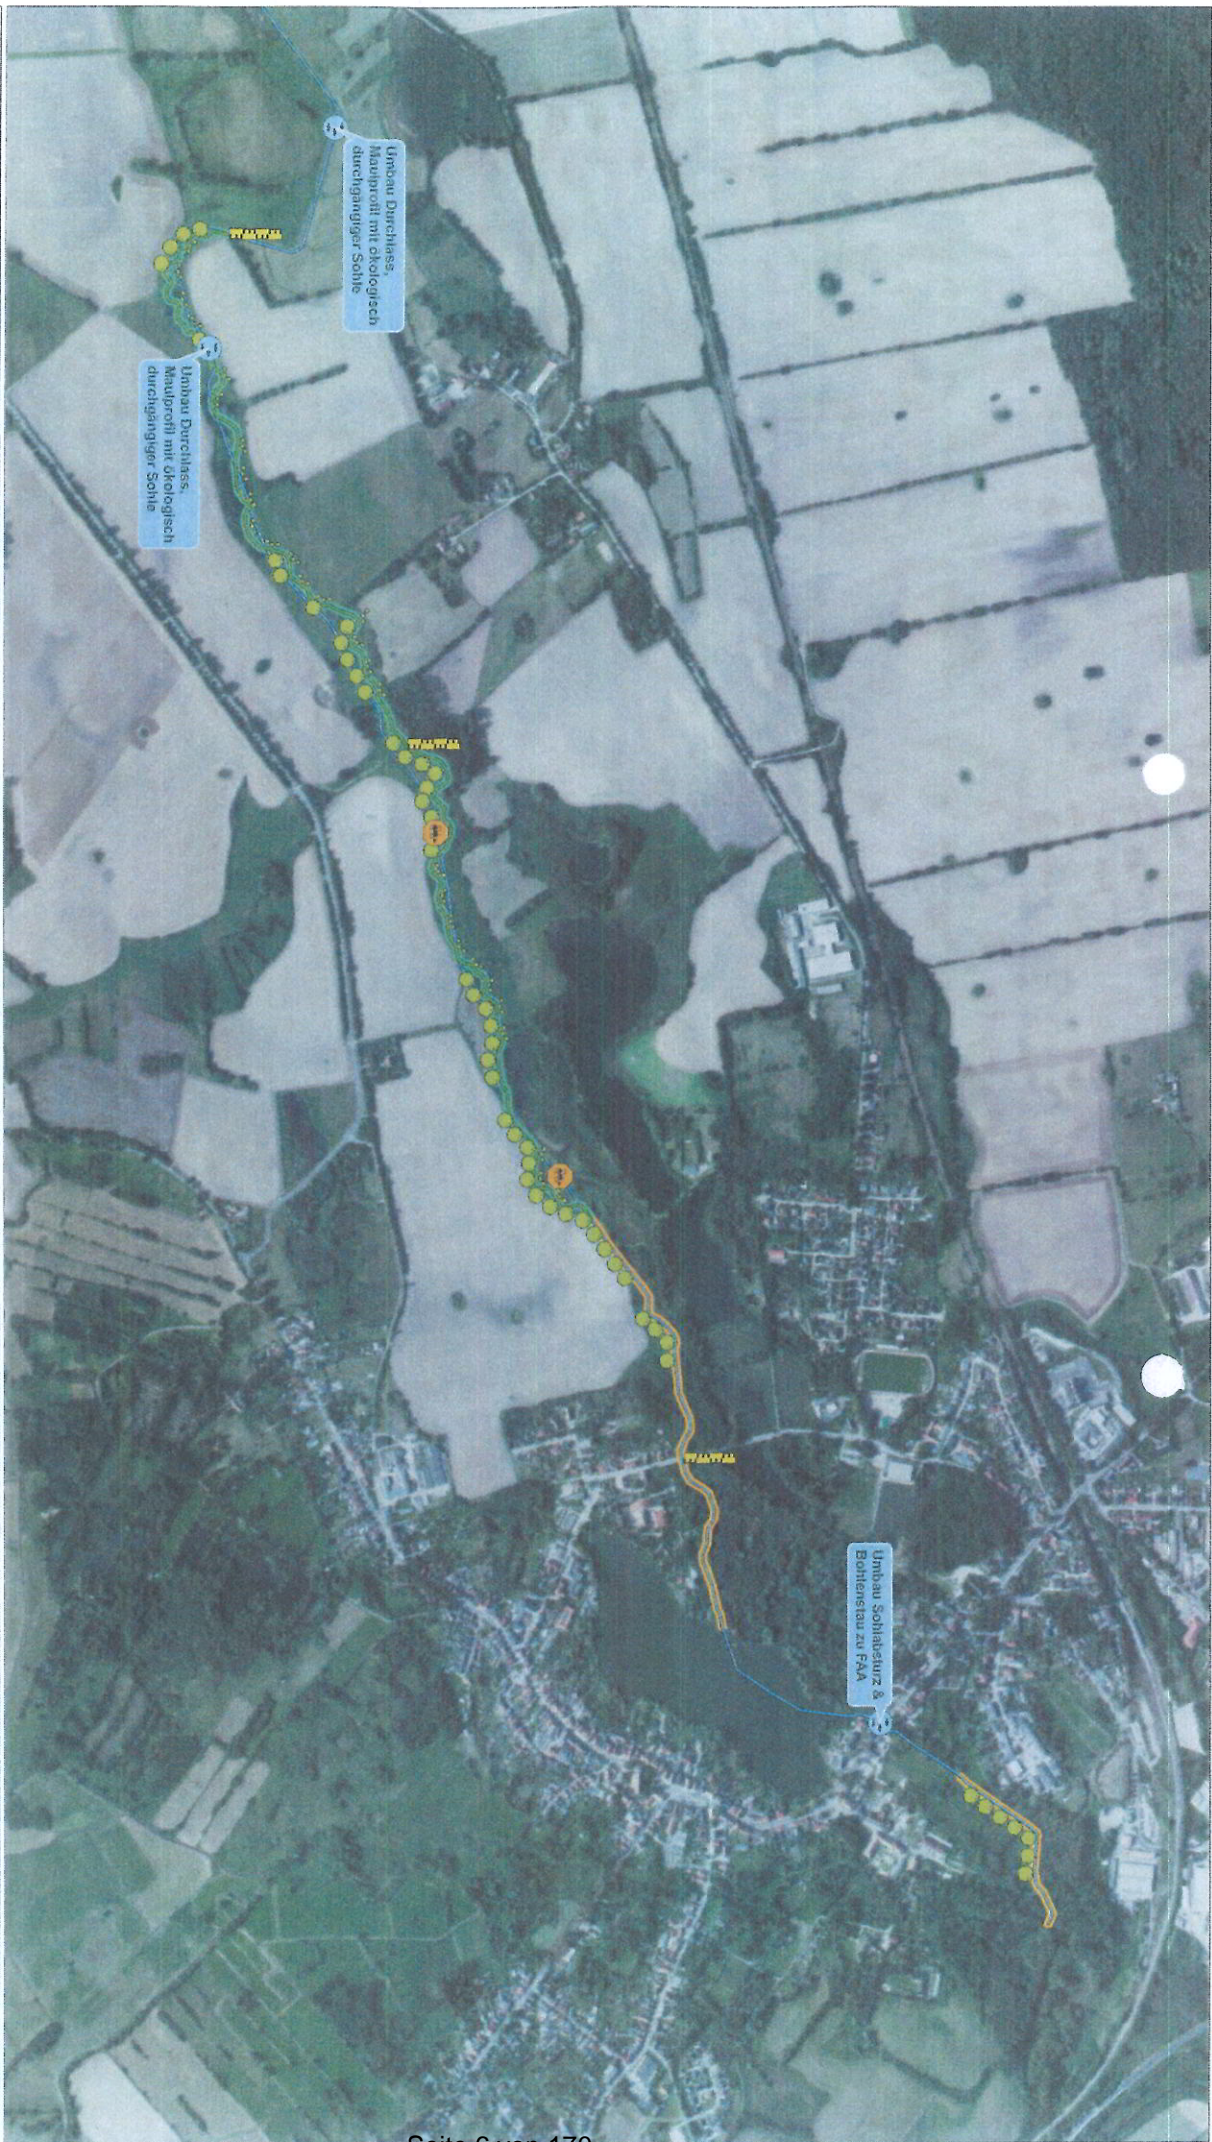
- Entwicklungsmaßnahmen**
- Initialbepflanzung
 - Herstellung der linearen Durchgängigkeit
 - Sukzession
 - Rückbau Stau
 - Laufauslenkung
 - Kontrollpegel
- Pflegemaßnahmen**
- Beobachtende Unterhaltung
 - Krautung
 - Gewässerachse

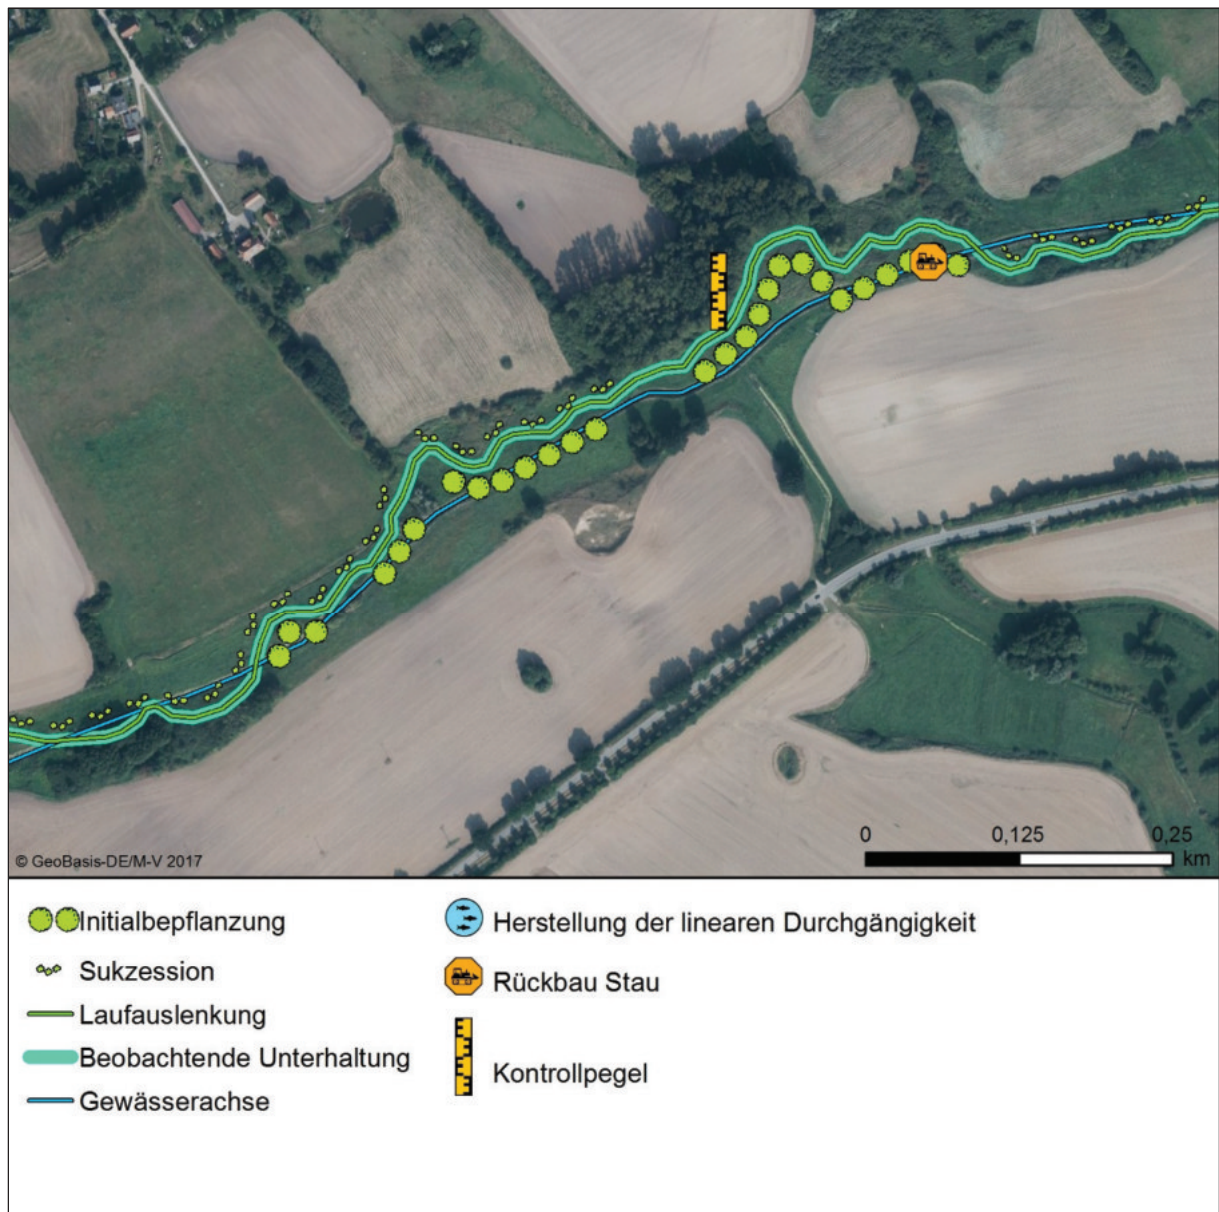
Abbildung 2-7: Darstellung der geplanten Maßnahmen am Rupensdorfer Graben (Auszug, vollständige Darstellung Anhang I)

Abbildung 2-7 verortet an einem Ausschnitt die Komplexmaßnahme. Zur Darstellung aller Maßnahmen wird auf Anhang I verwiesen. Folgende Maßnahmen charakterisieren die Variante I.

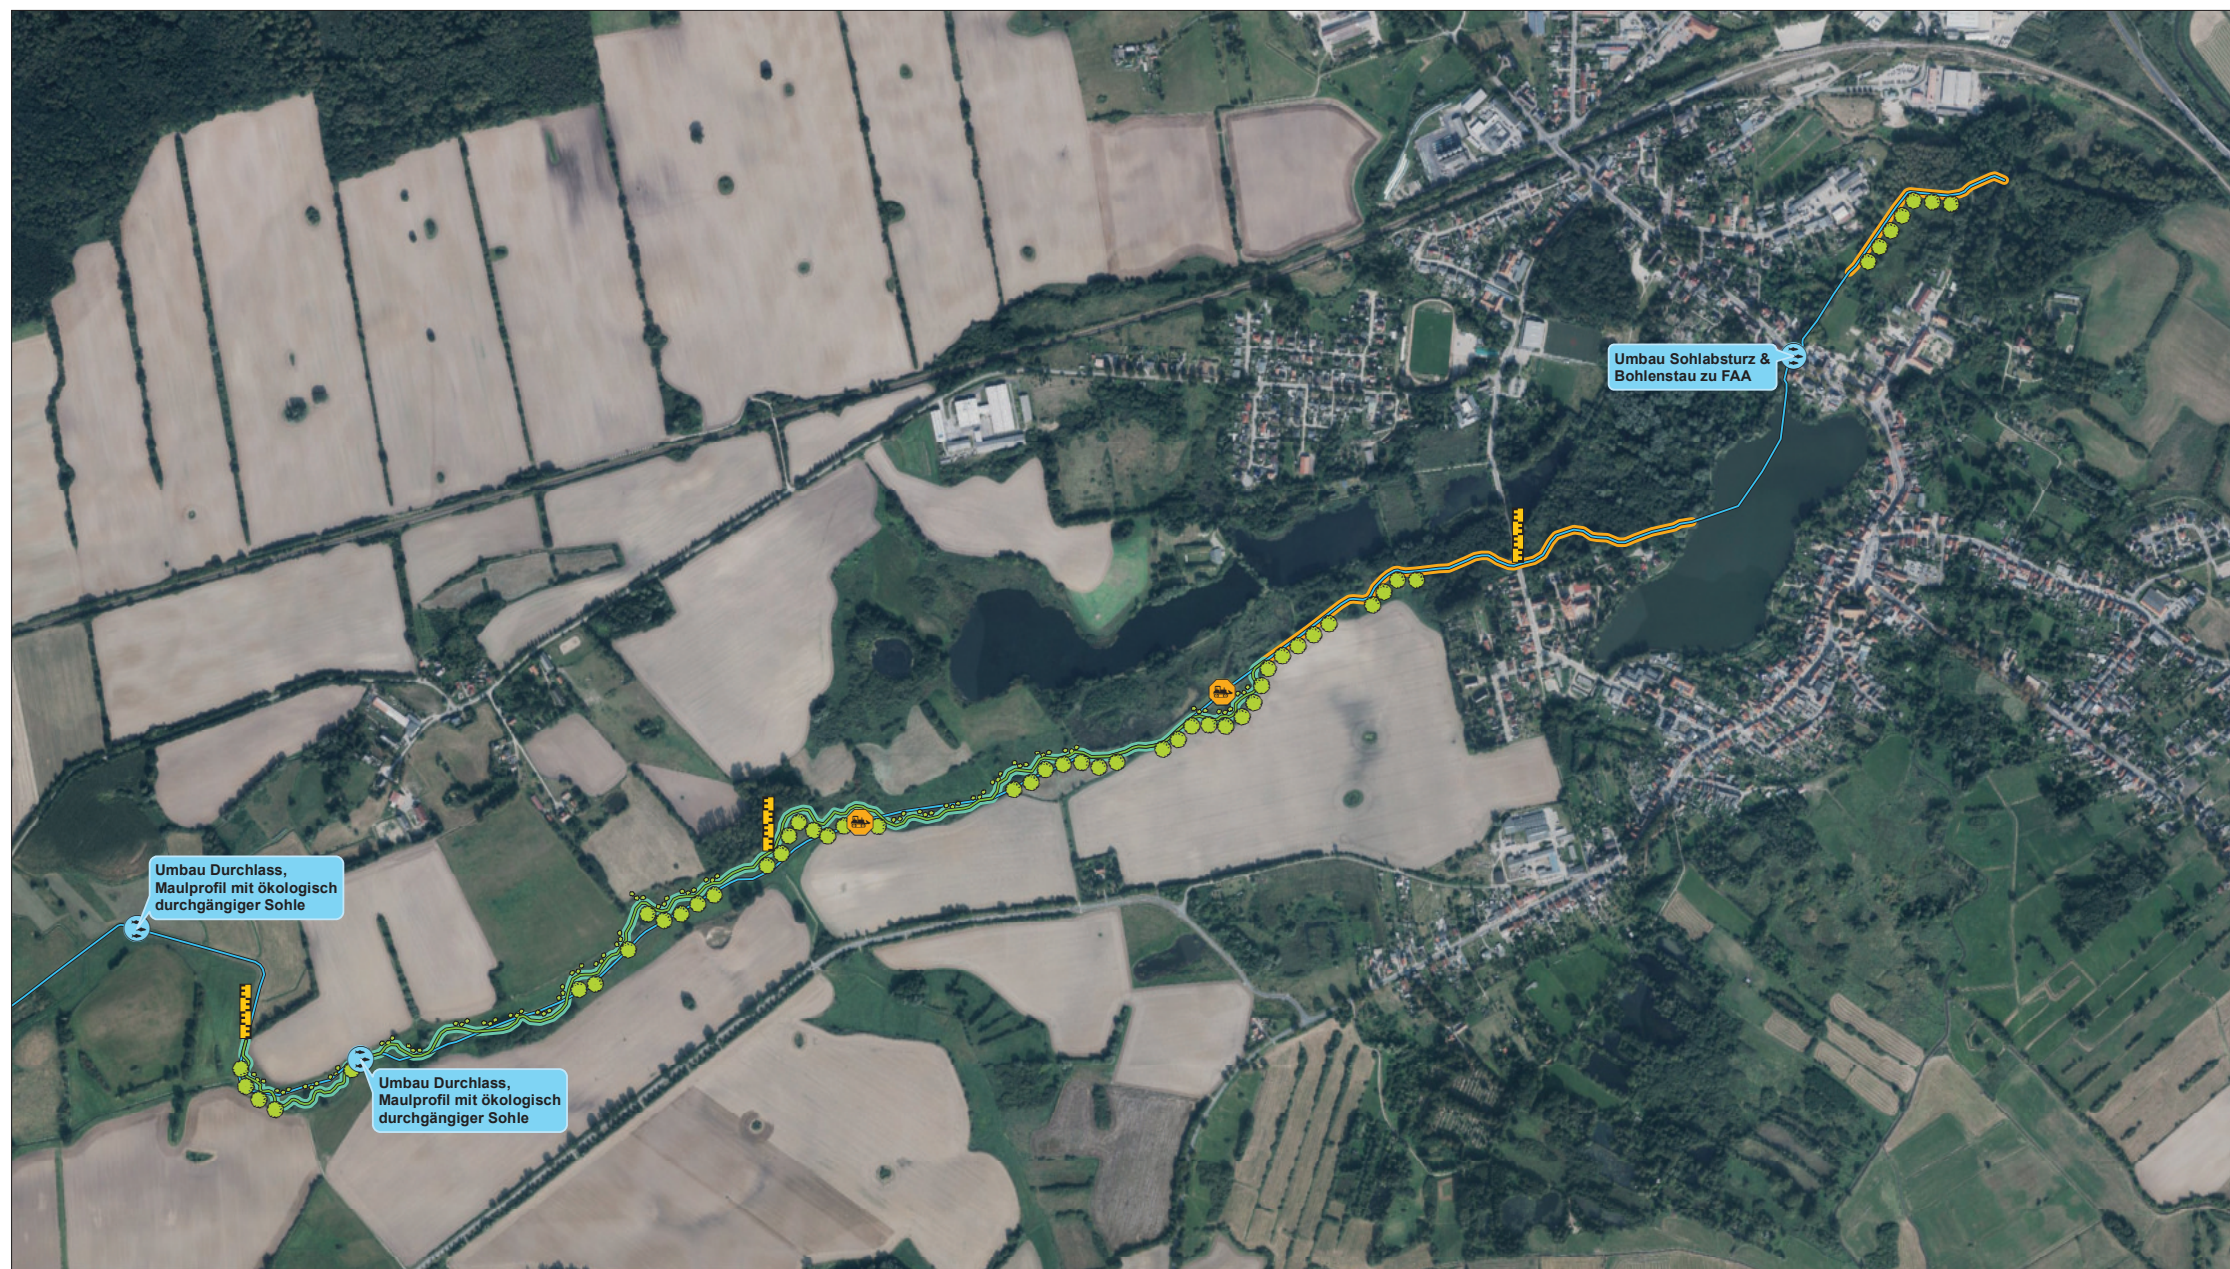
Anhang I: Übersicht Entwicklungs- und Pflegemaßnahmen

**Gewässerentwicklungs- und Pflegeplan
(GEPP) Rupensdorfer Graben**

Pflege- und Entwicklungsmaßnahmen

- Beobachtende Unterhaltung
- Krautung
- Gewässerachse

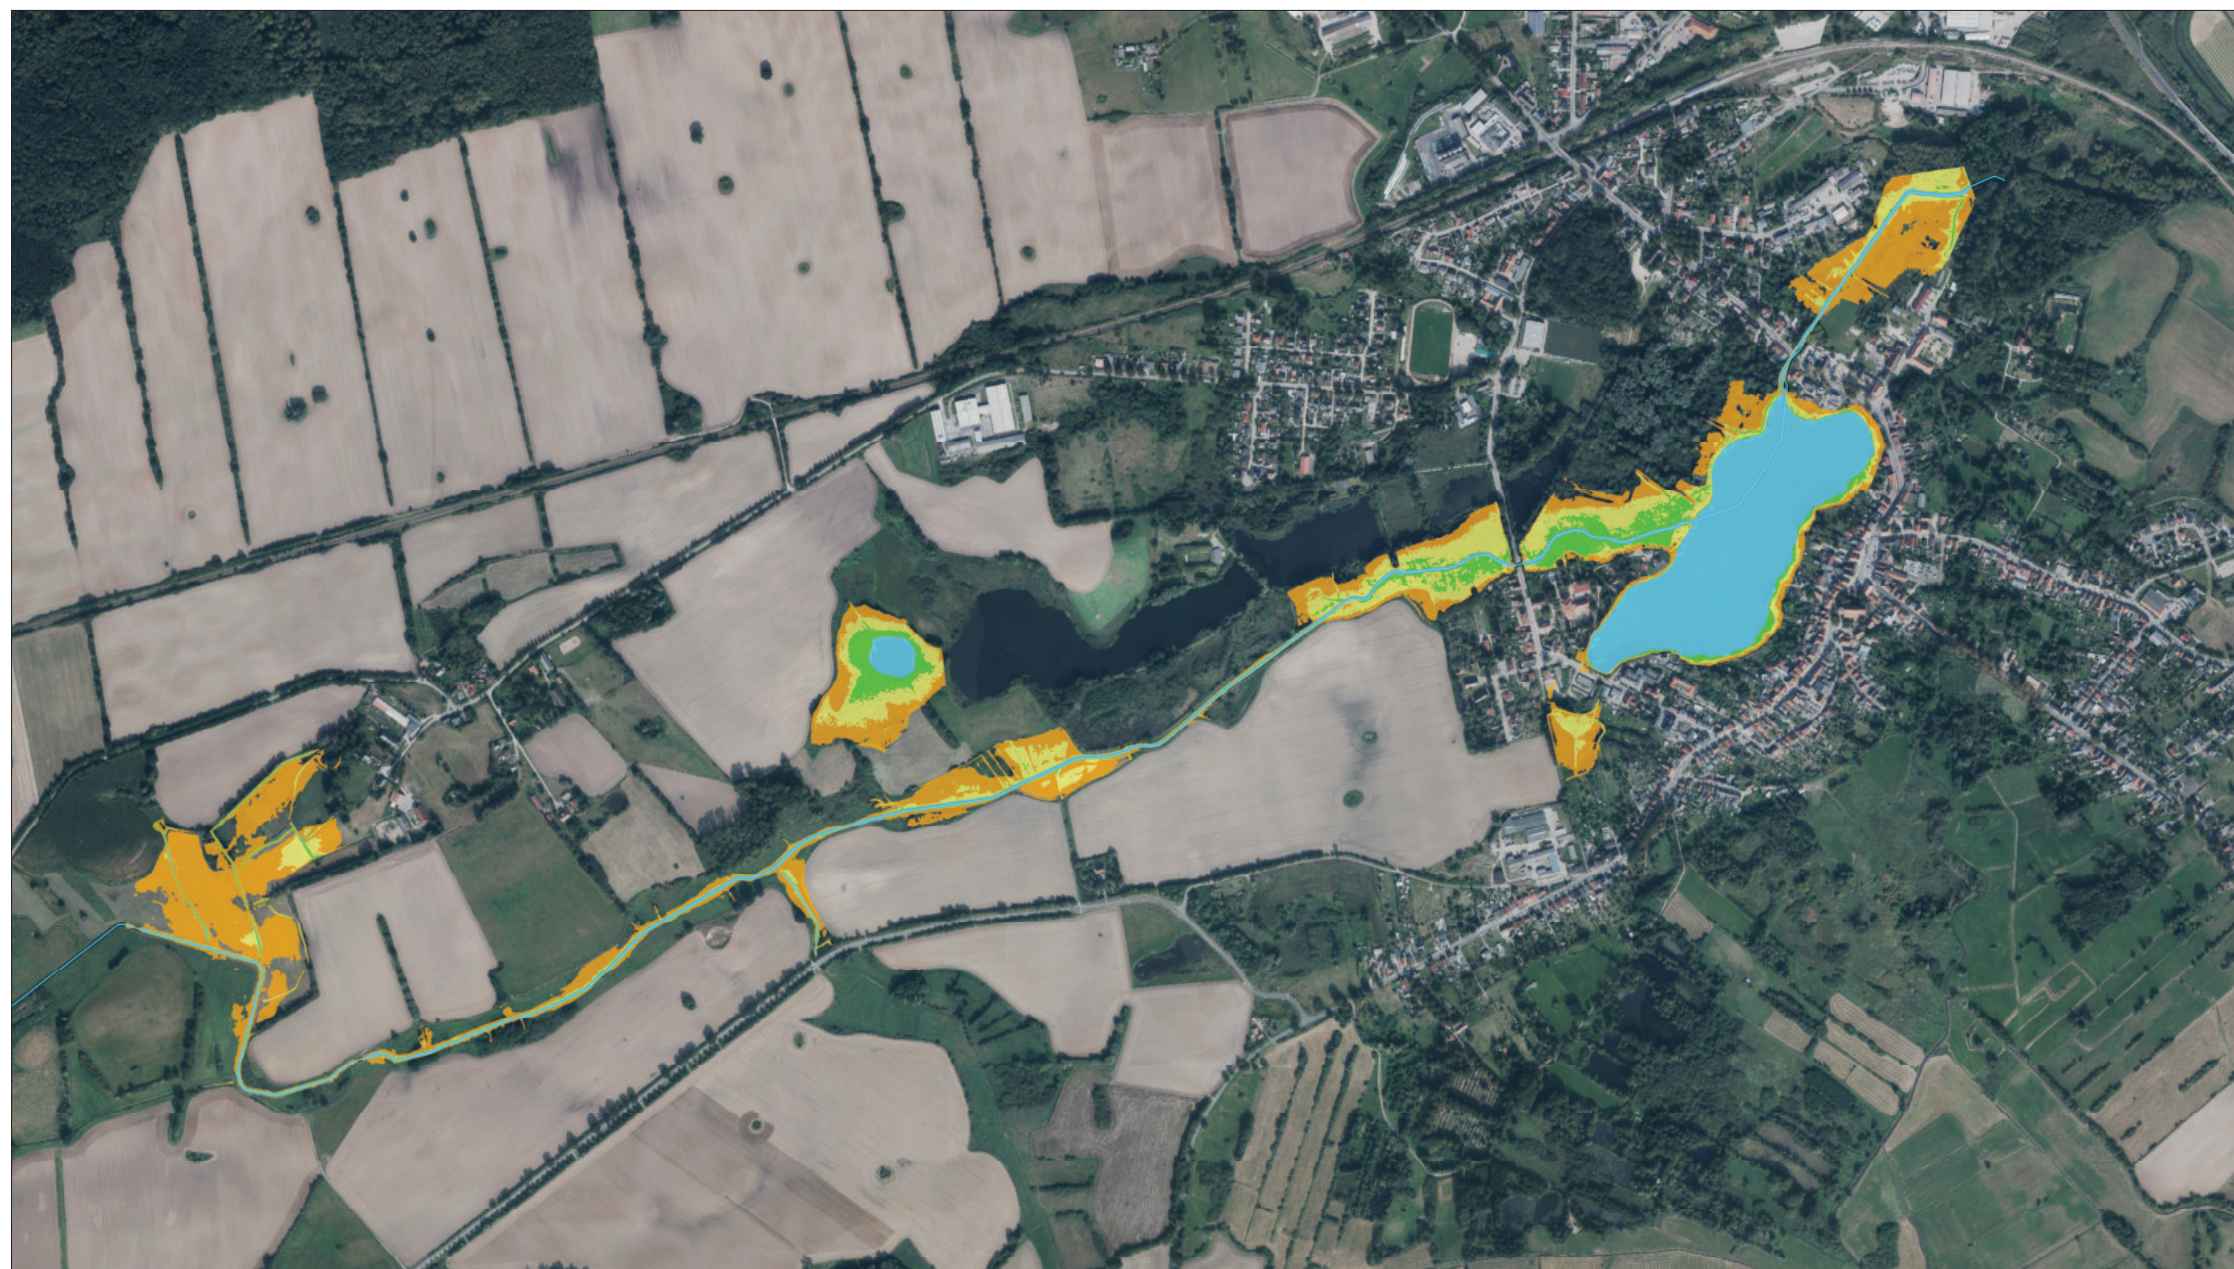
Anhang IV: Grundwasserflurabstand bei MQ

- **Acker: GWFA $\geq 0,7$ m**
(0,6 - 0,8 m unter Flur -Richtwerte für Entwässerungstiefen)
- **Grünland: GWFA $\geq 0,4$ m**
(Jahresmediane der Wasserstände 0,35 - 0,80 m unter Flur; Wasserstufe 2+, mäßig feucht, gut nutzbare Feuchtwiesen und- weiden von guter bis mäßiger Futterqualität)

Grundwasserflurabstand Plan-Zustand

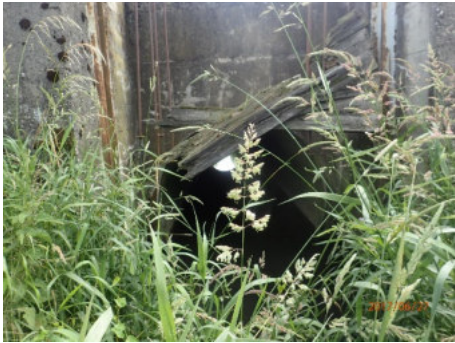
Station	Bauwerkstyp	hydraulisch relevante Daten	Foto
Km 4+492	Durchlass mit defekter Staueinrichtung	DN 1700 Länge ca. 20 m

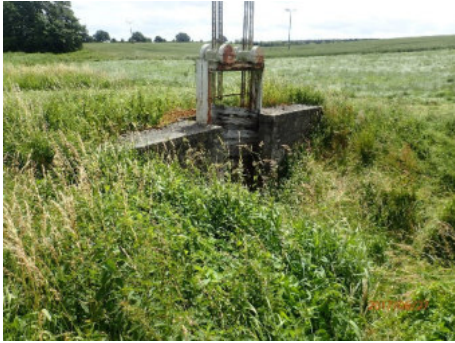
Km 3+775	Durchlass mit defekter Staueinrichtung	DN 2000 Länge ca. 21 m

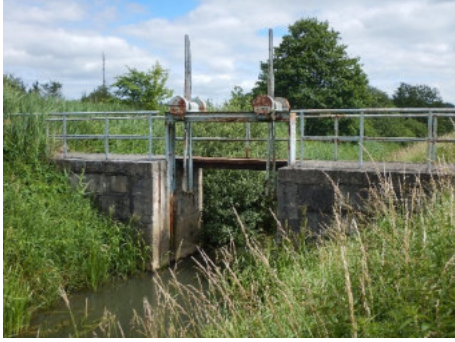
Km 2+713	Stau, defekt	Lichte Weite ca. 2,0 m Lichte Höhe ca. 2,8 m

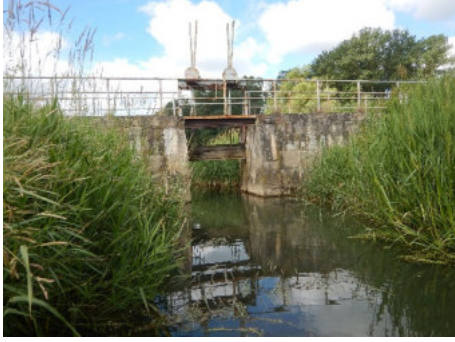
Km 1+974	Stau, defekt	Lichte Weite ca. 2,8 m Lichte Höhe ca. 3,4 m

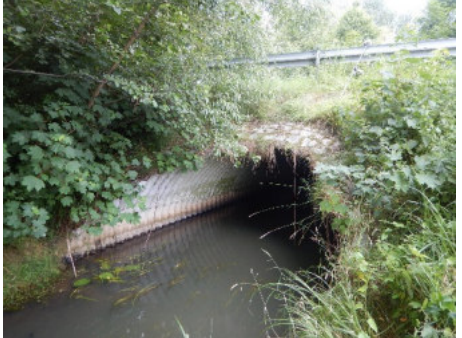
Station	Bauwerkstyp	hydraulisch relevante Daten	Foto
Km 1+330	HAMCO-Durchlass	Lichte Weite ca. 4,0 m Lichte Höhe ca. 2,5 m Länge ca. 13,0 m

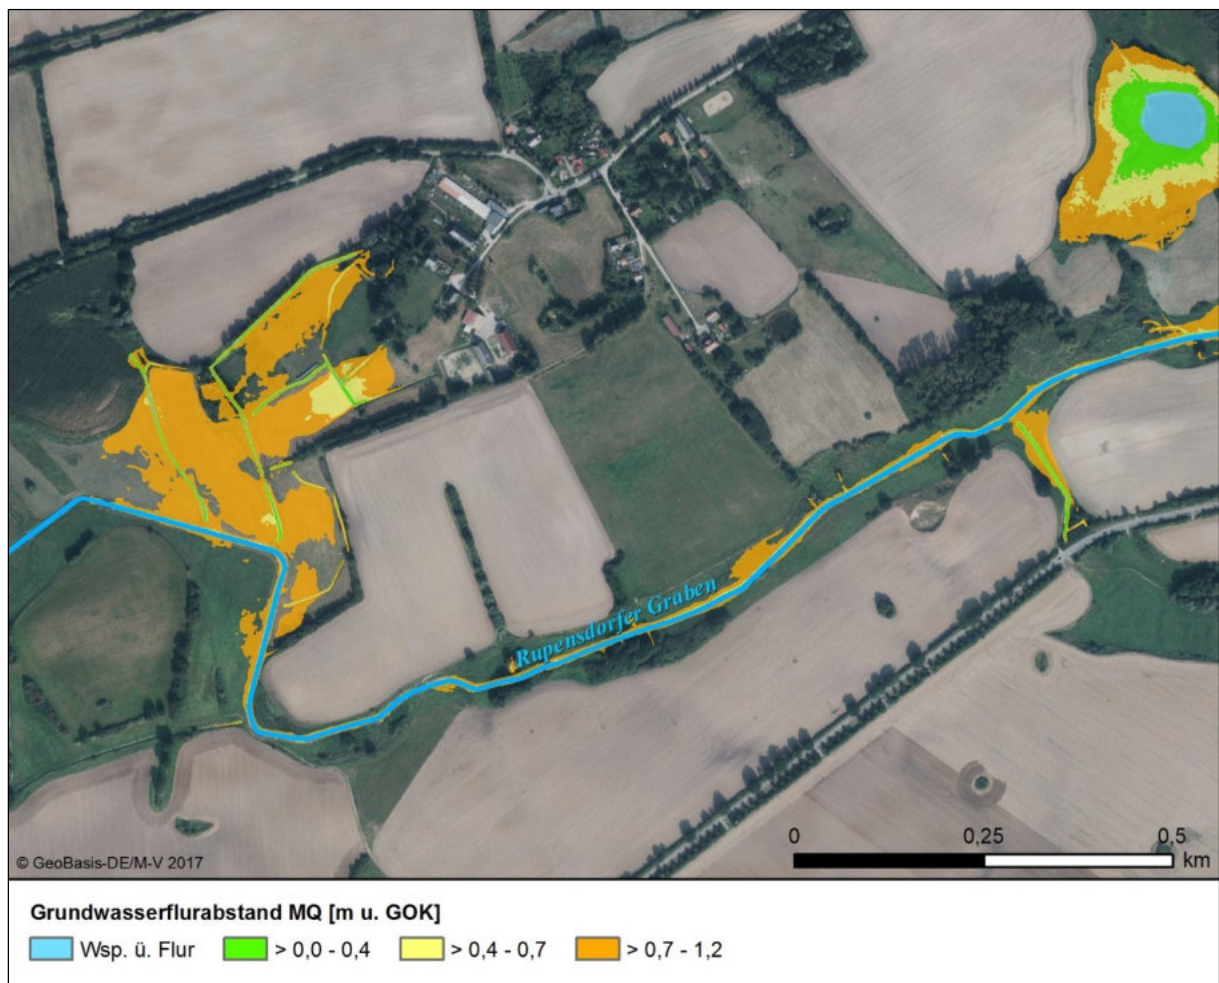
Abbildung 4-6: Grundwasserflurabstände an der Rupensdorfer Graben auf Grundlage der berechneten Wasserspiegellagen MQ (umfangreiche Darstellung vgl. Anhang V)

In Abbildung 4-6 sind die Grundwasserflurabstände auf Basis der berechneten Wasserspiegellagen für MQ dargestellt (umfangreiche Darstellung vgl. Anhang V). Daraus ist ersichtlich, dass die Wasserstände am Rupensdorfer Graben tendenziell niedrig sind und sich dadurch eher hohe Grundwasserflurabstände einstellen. Das bedeutet, dass aus Sicht der landwirtschaftlichen Nutzung insbesondere die Grünlandflächen keine Tendenz der eingeschränkten Befahrbarkeit aufweisen. Vielmehr zeichnet sich ab, dass sich besonders in der trockenen Jahreszeit sogar zu hohe Grundwasserflurabstände einstellen, womit u.U. die zwei Stau zu erklären sind (Aufstau, Bewässerung im Sommer).

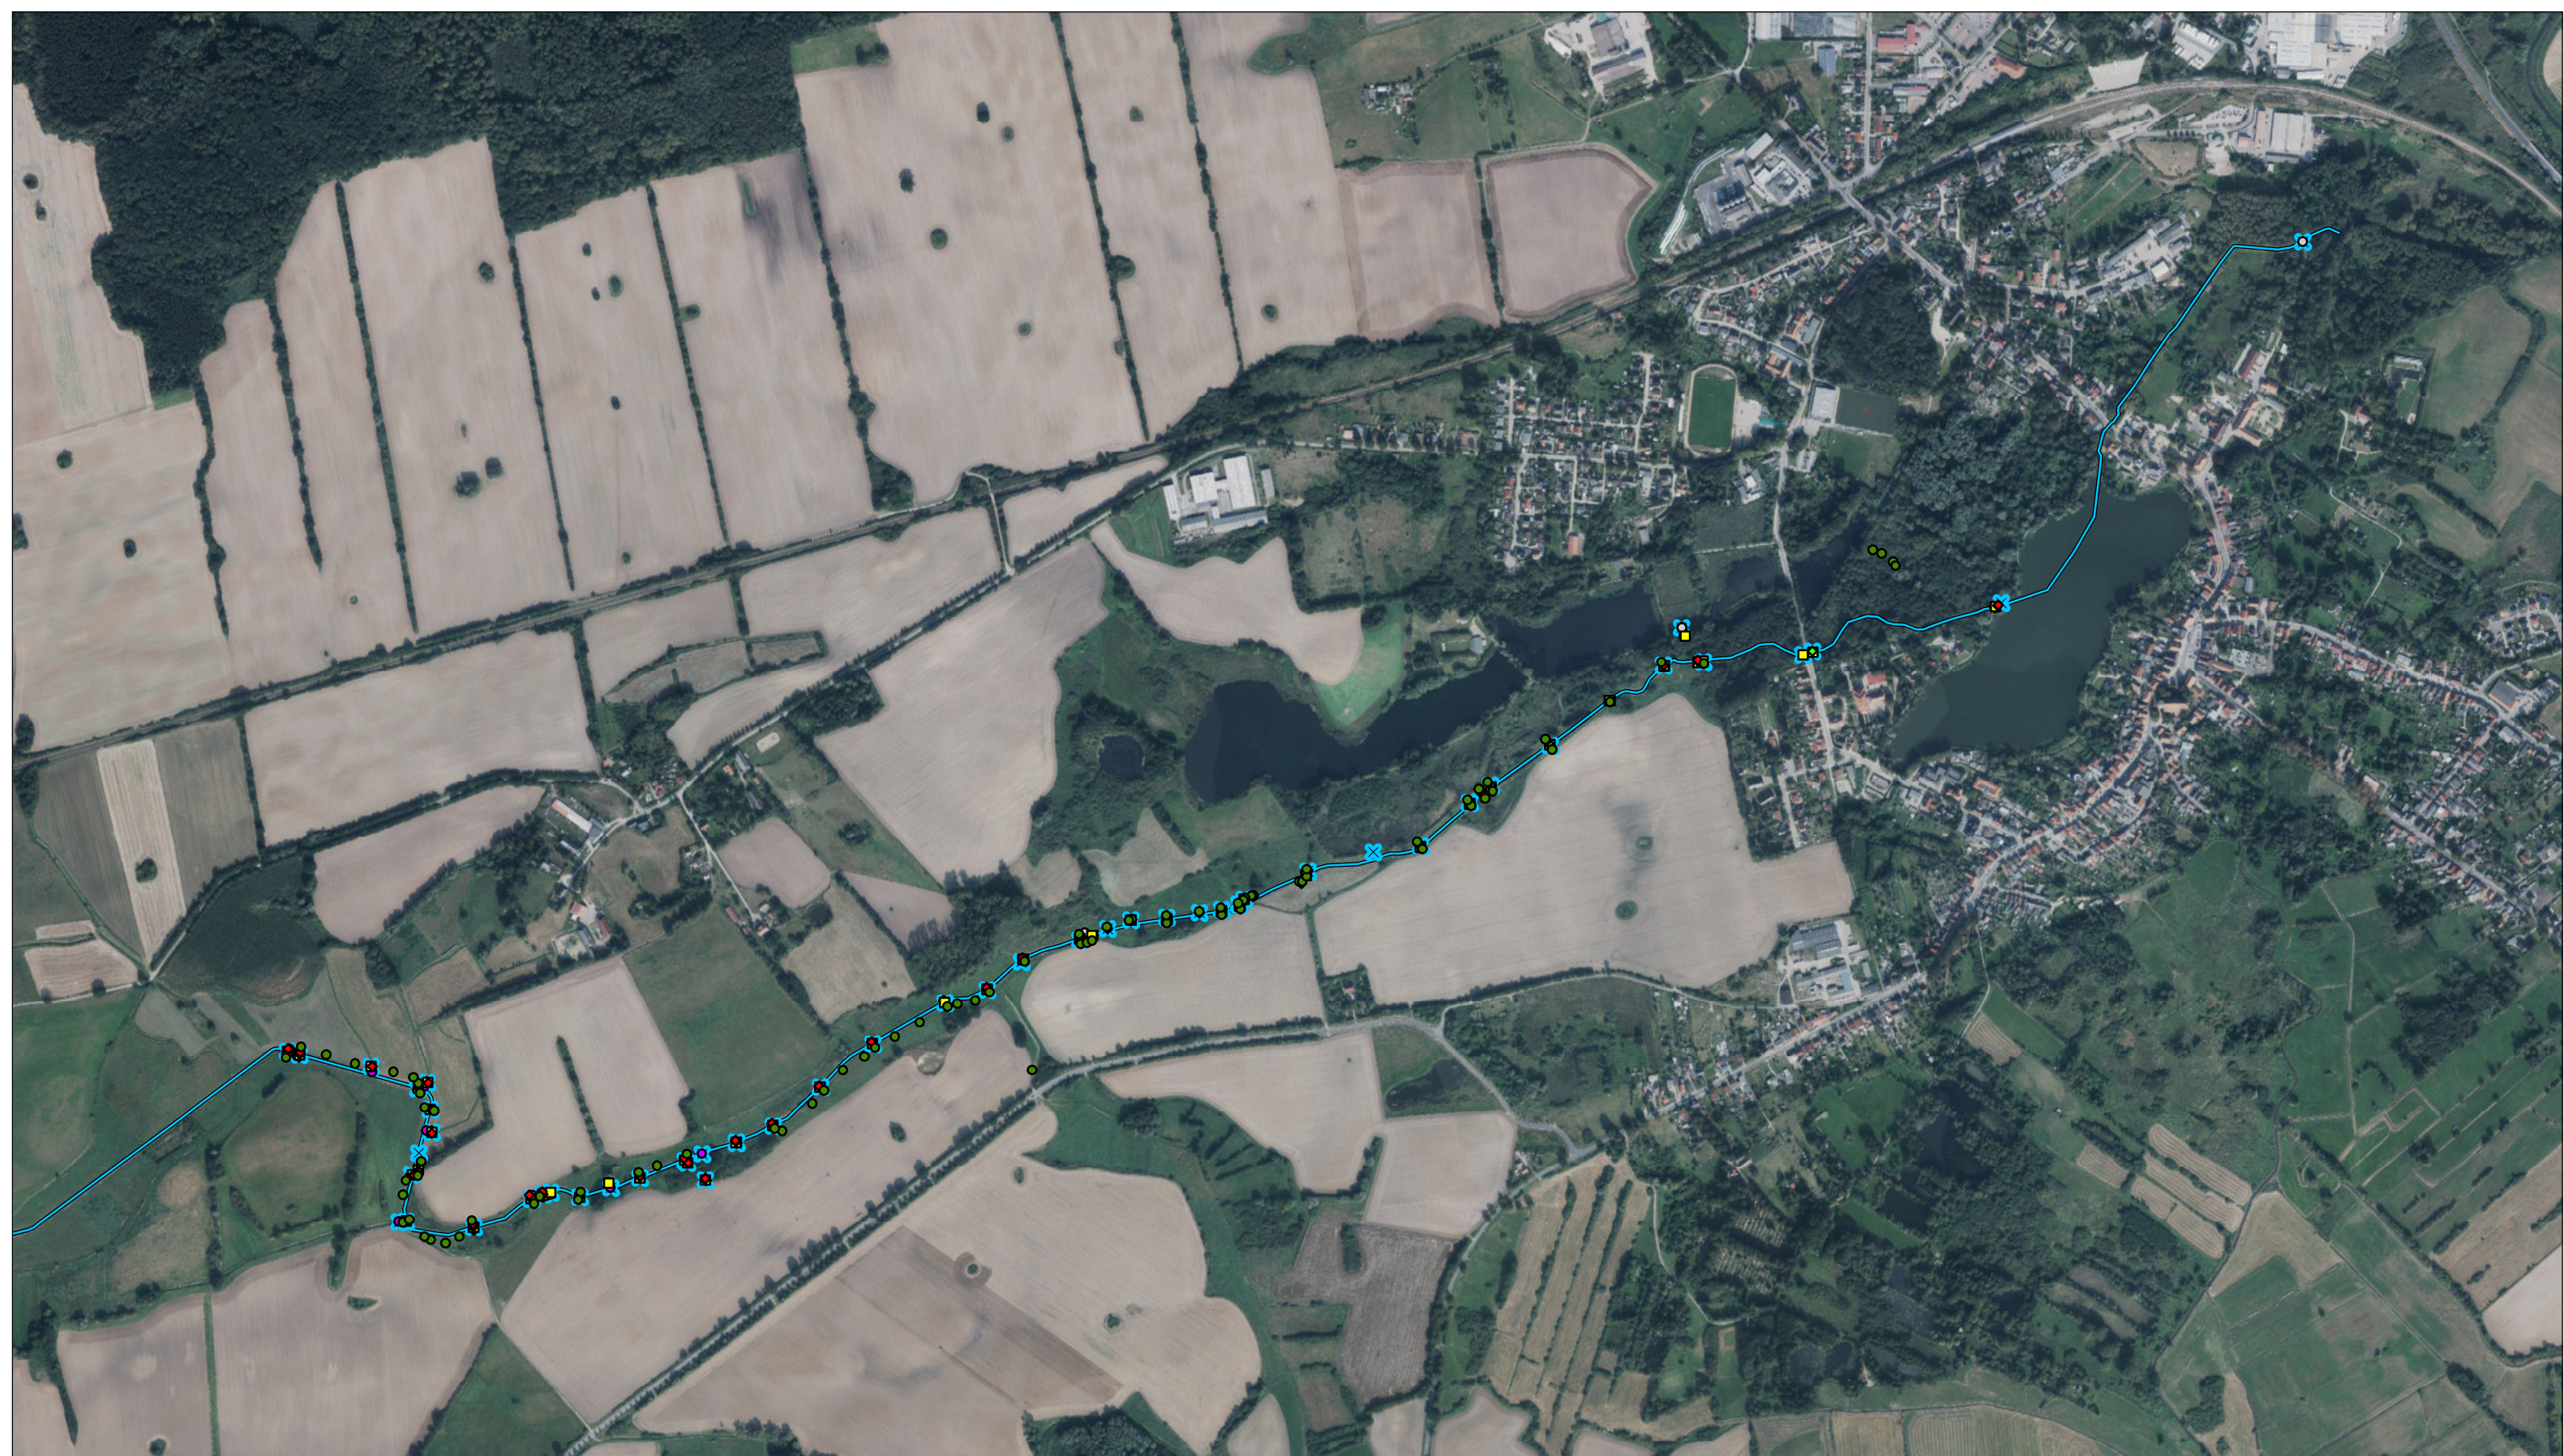
Anhang I: Vermessungsergebnisse

Vermessungsergebnisse

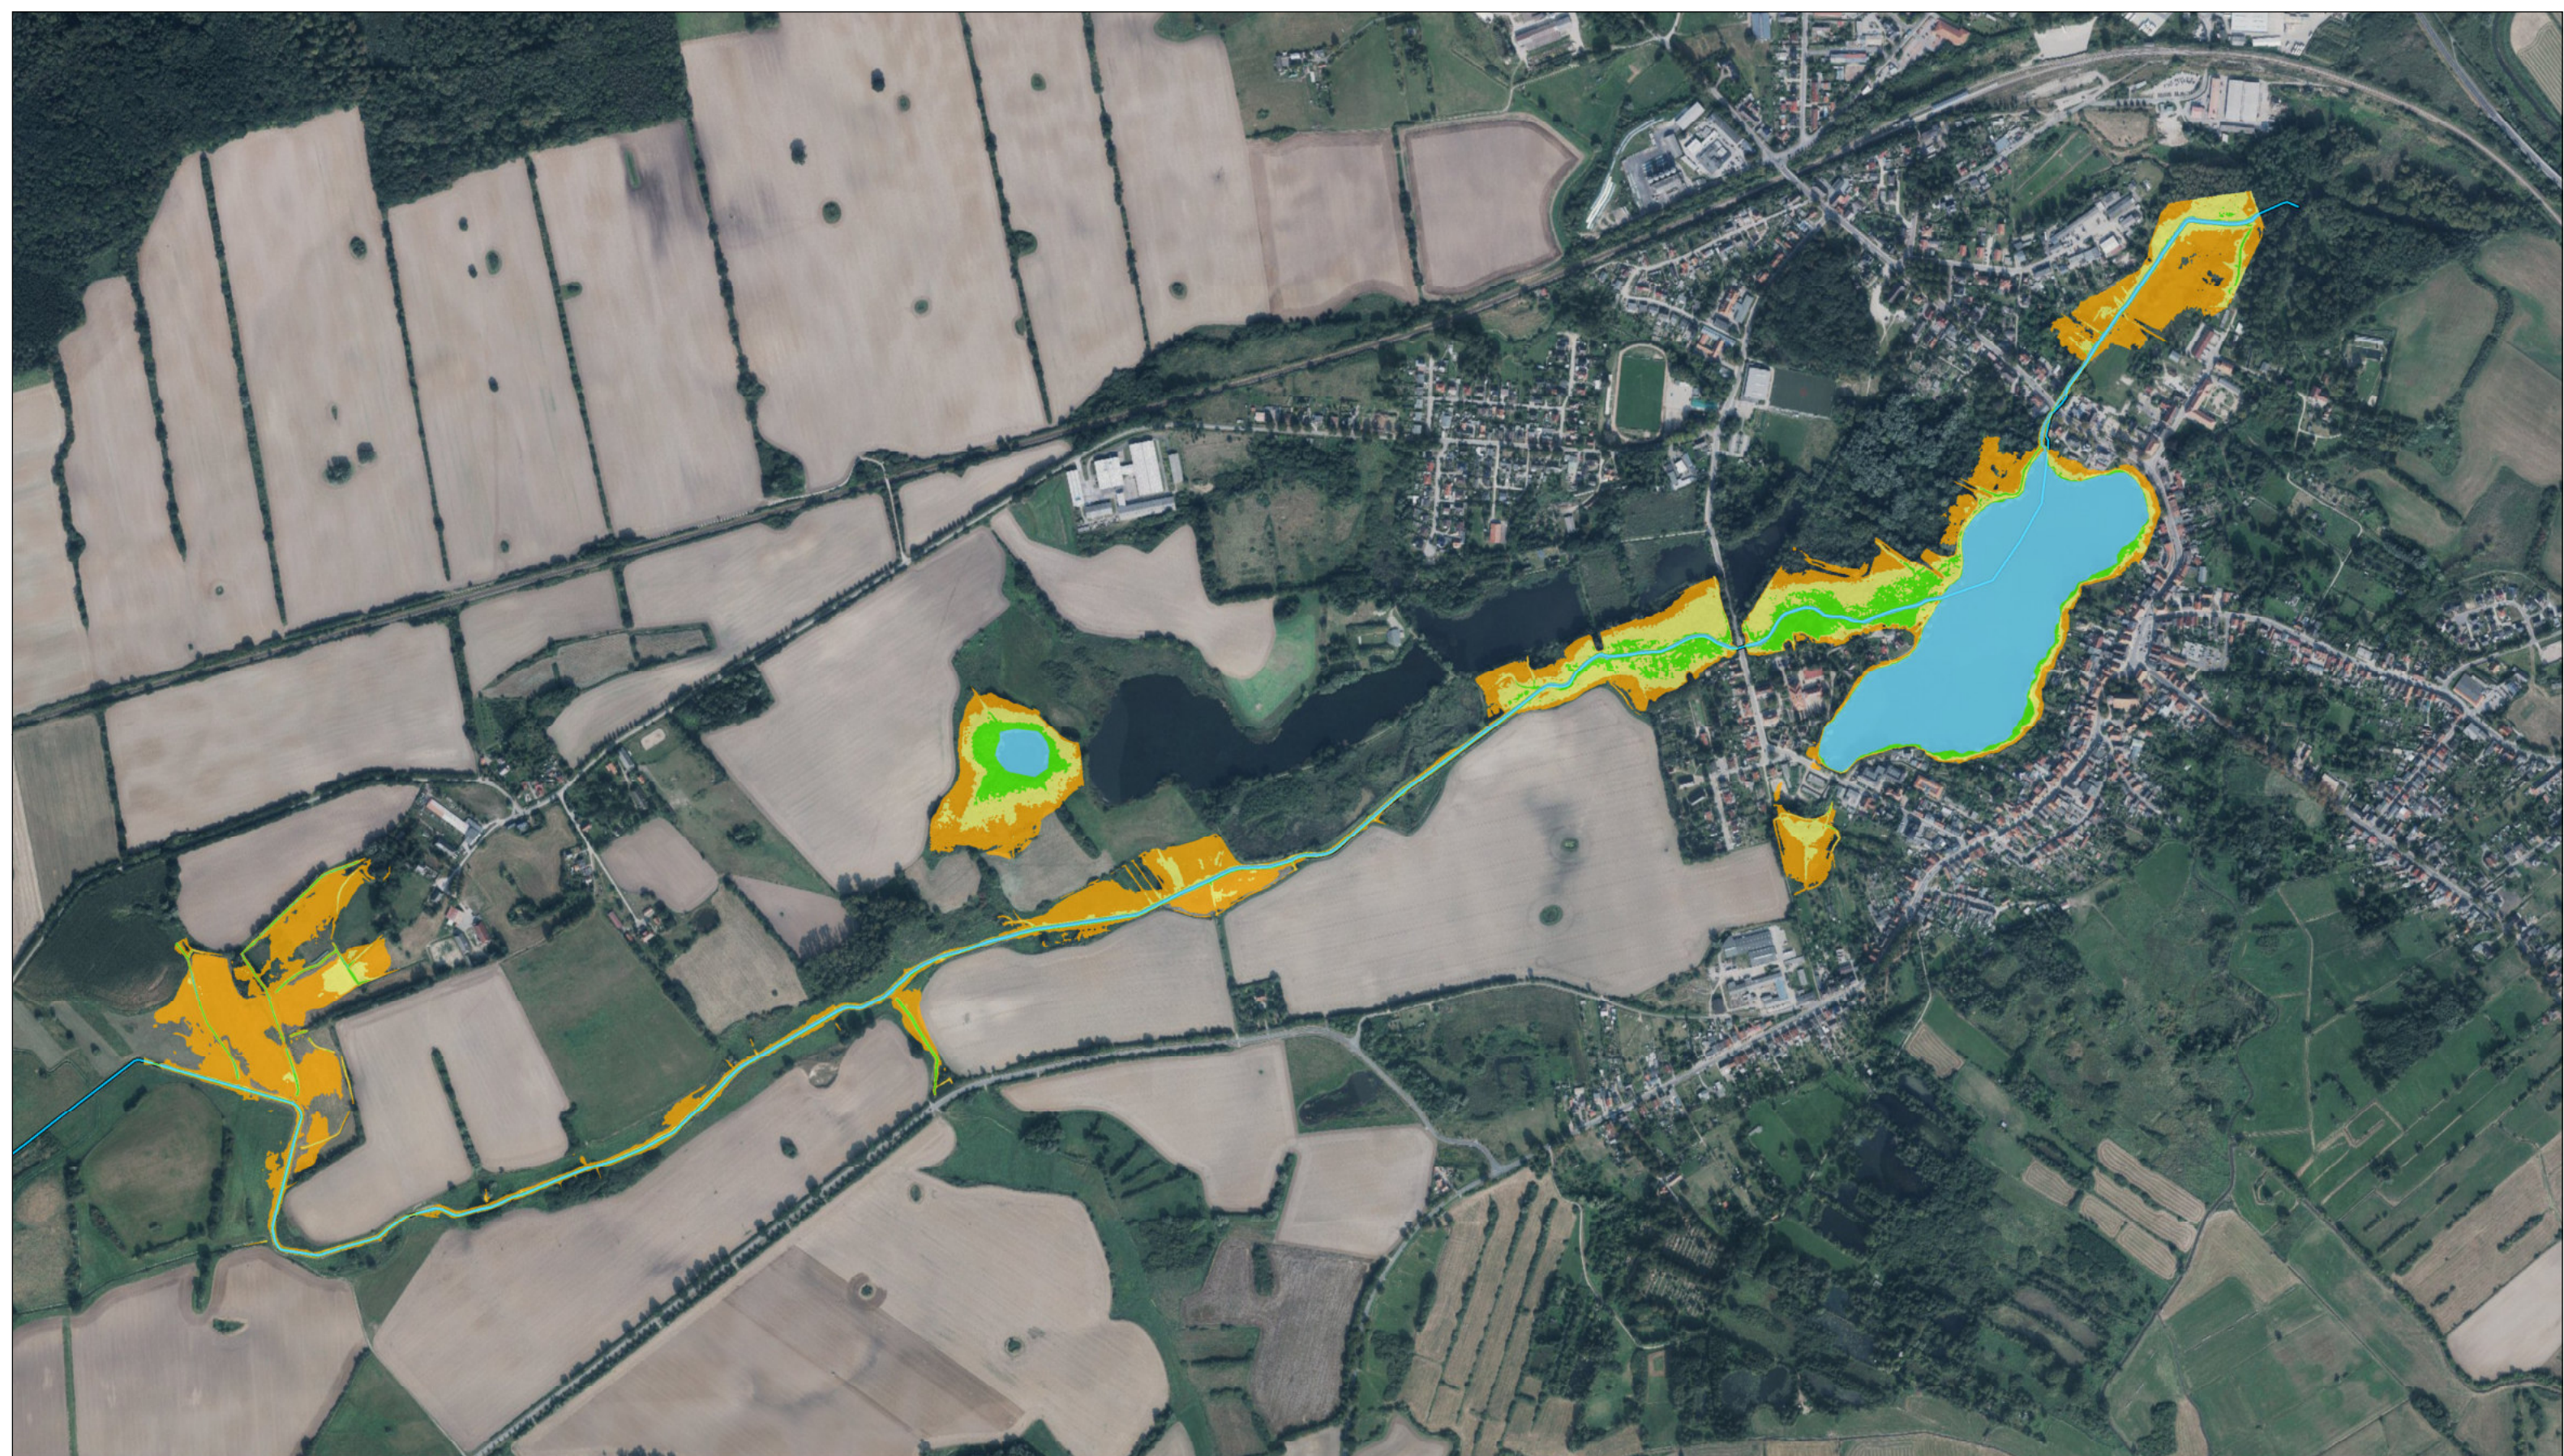
Anhang V: Grundwasserflurabstand bei MQ

Grundwasserflurabstand Ist-Zustand
