## Parkpalette - Umsetzung der Ausführung

<i>Amt Schönberger Land</i> Fachbereich IV <i>Datum</i> 23.09.2025	<i>Bearbeitung:</i> Caroline Schulz <i>Bearbeiter/in-Telefonnr.:</i>
---	--

Instandsetzung Parkhaus Schönberg, Fritz-Reuter-Straße

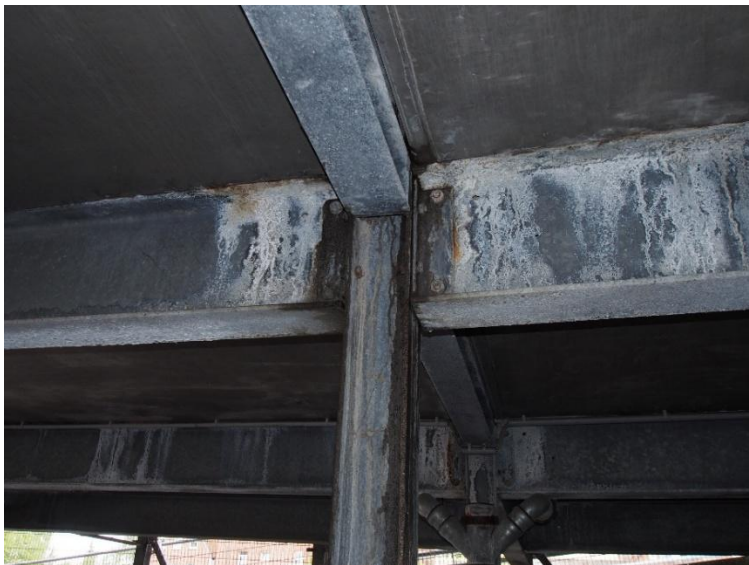
Die Stahlstützen im Bereich der Entwässerungseinrichtungen weisen großflächige weiße Ablagerungen auf. An einer Stütze sind Beschädigungen aus mechanischer Einwirkung vorhanden. Einige Stützenfüße bzw. deren Fußplatten weisen beginnende Korrosion auf.

*Typischer Knotenpunkt von Stützen und Deckenträgern*

Die Feuerverzinkung der Stützen sowie der Aussteifungen und Verstreben werden an Schadstellen nur mit einer EP-Zinkstaubfarbe wieder vervollständigt. An Knotenpunkten kann ein guter Übergang zu den Längsträgern erzielt werden, wenn der Stützenkopf bis etwa 15 cm unterhalb der Längsträger mit beschichtet wird.

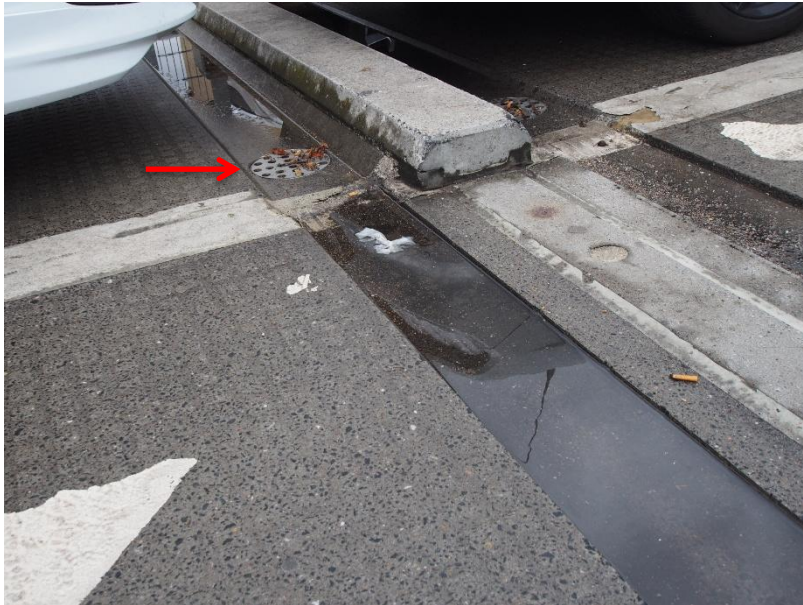
*Deckenentwässerung, alle Abläufe nicht im Rinnentiefpunkt*

- Rinnen mit dem Material der Kratzspachtelung neu mit Gefälle zu den Abläufen hin profilieren
- Überfahrbare Rinnen in den Verbundplatten ohne Gitterroste offen lassen, wie bereits im OG vorhanden; jedoch Einbau einer überfahrbaren Stahlkonstruktion die das „Durchsacken der Räder“ und damit den Eintrag von Erschütterungen verringert
- Einbau neuer Fallrohre mit Revisionsöffnungen an zugänglichen Stellen
- Einbau neuer Abdeckungen für die Entwässerungsrinne am oberen Rampenende
- Einbau einer neuen Entwässerungsrinne an der Treppenanlage

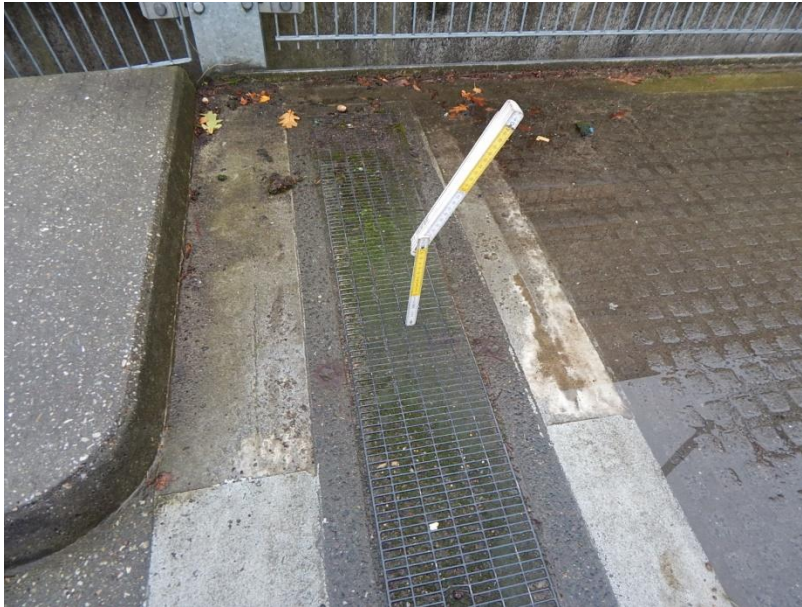
*Verstopfte Entwässerungsrinne am oberen Rampenpunkt*

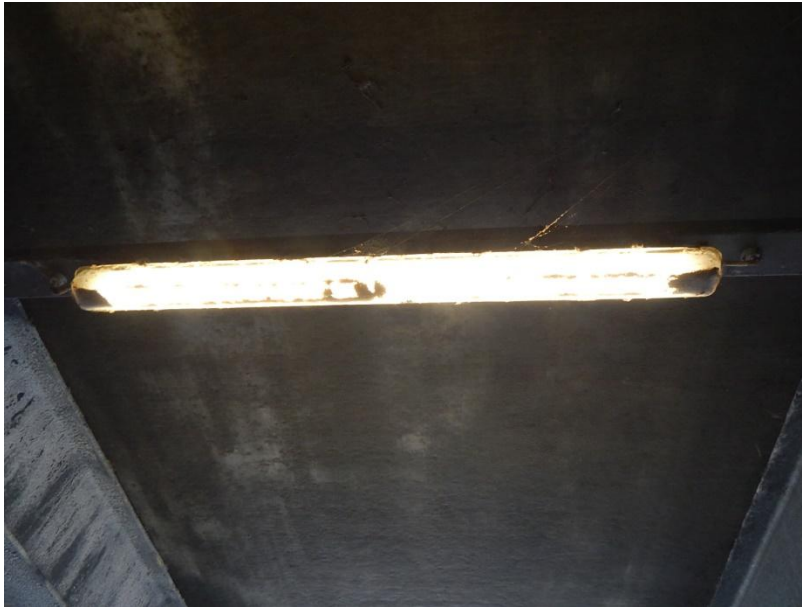
*Verschmutzte/defekte Beleuchtungen des unteren Parkdecks*

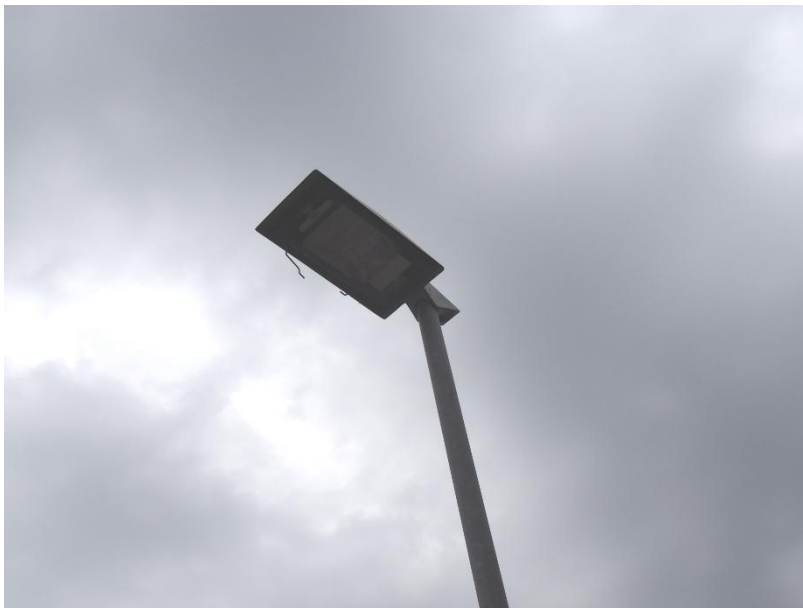
*Beleuchtung oberes Parkdeck*

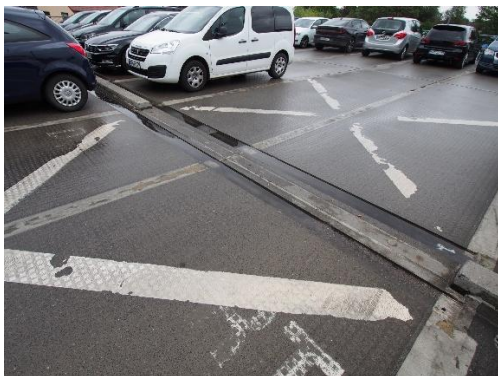
Auf den befahrenen Betonflächen sind farbige Richtungspfeile und Sperrflächenmarkierungen aufgebracht. Die Markierungen sind stark abgefahren.

*Oberes Parkdeck, Markierungen verschlissen*

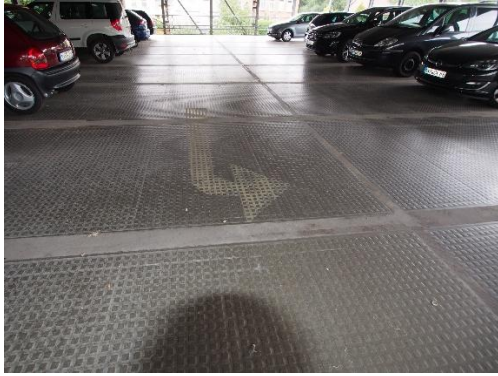
*Unteres Parkdeck, Markierungen verschlissen*

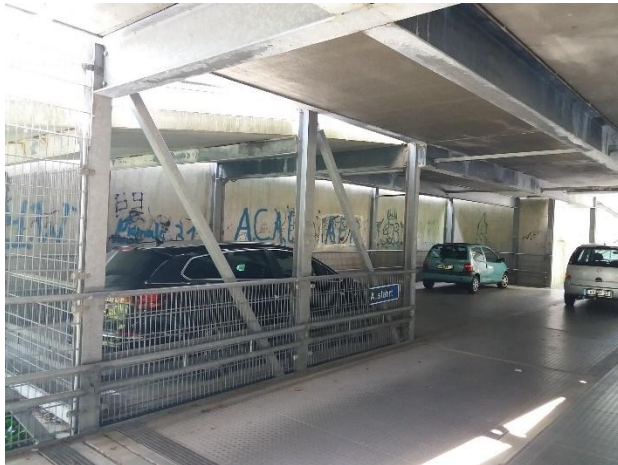
Die Stützwände sind augenscheinlich in einem guten Zustand. Ablagerungen wie Flechten und Algen sowie aufgebrachte Graffiti stören den optischen Eindruck. Die Stoßfugen der Stützwände waren zum Teil offen, jedoch Stand 08/2025 trocken.

Stützwand Südseite (Innenansicht), Graffiti

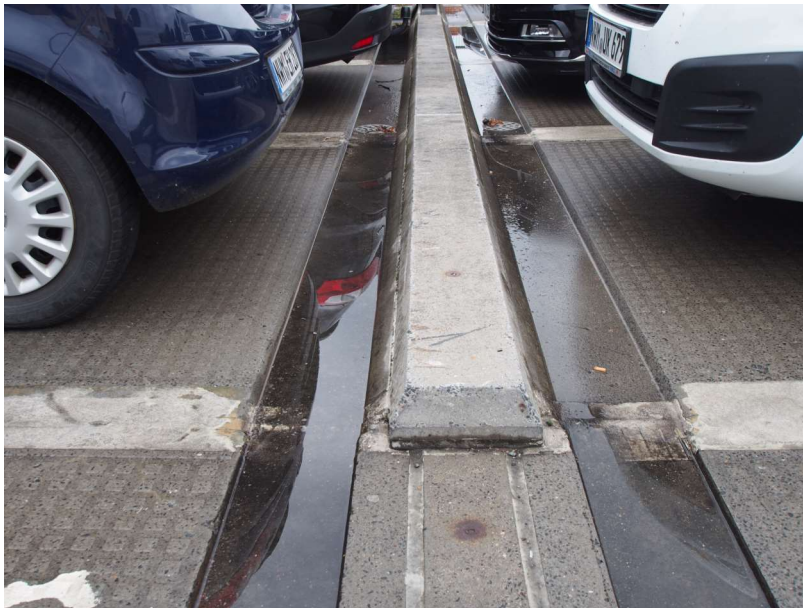
**Abbildung 9, Entwässerungsrinnen in Deckenplatten**

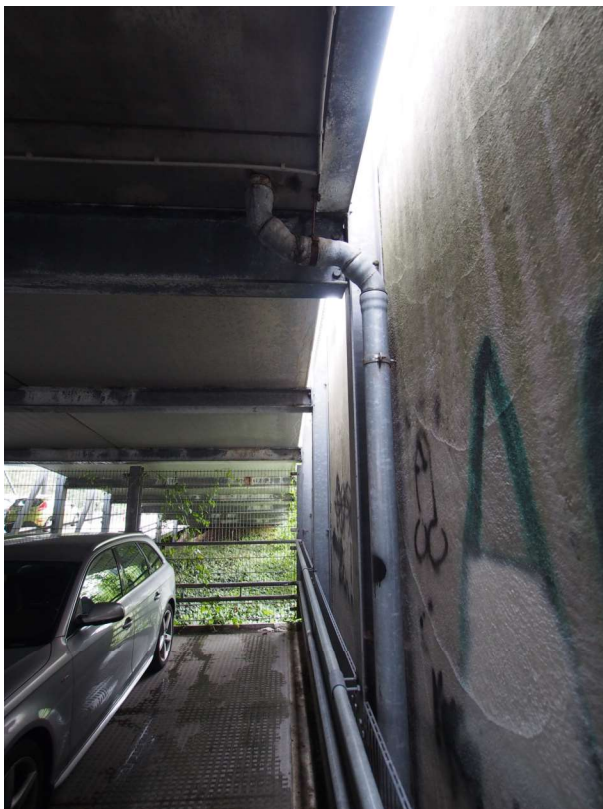
Abbildung 12, Fallrohr der oberen Entwässerung der Rampe

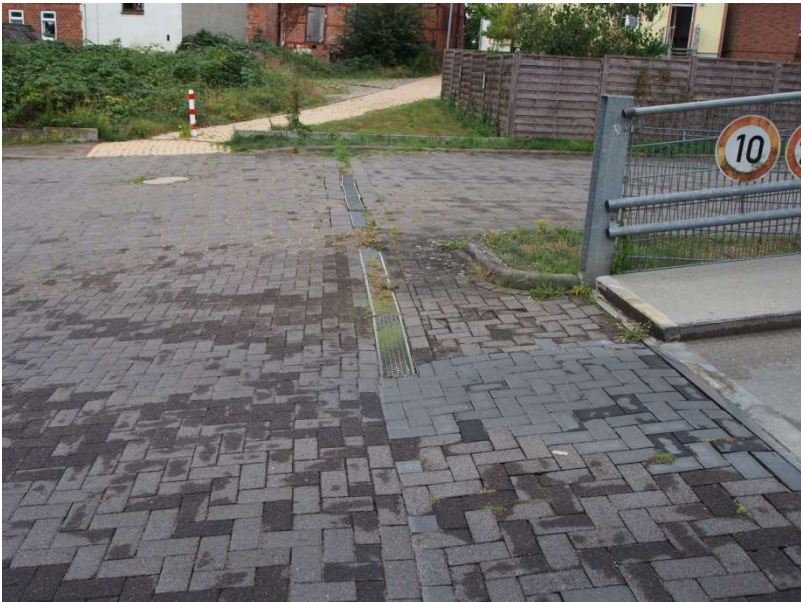
Am Fußpunkt der Zufahrtsrampe zum oberen Parkdeck befindet sich eine defekte, verstopfte Entwässerungsrinne. Das umgebende Betonpflaster ist hier auch stark uneben und verschoben. Die Rinne am oberen Punkt der Rampe ist verstopft und unwirksam.

Abbildung 14, Fußpunkt der Rampe, Entwässerungsrinne defekt und verstopft

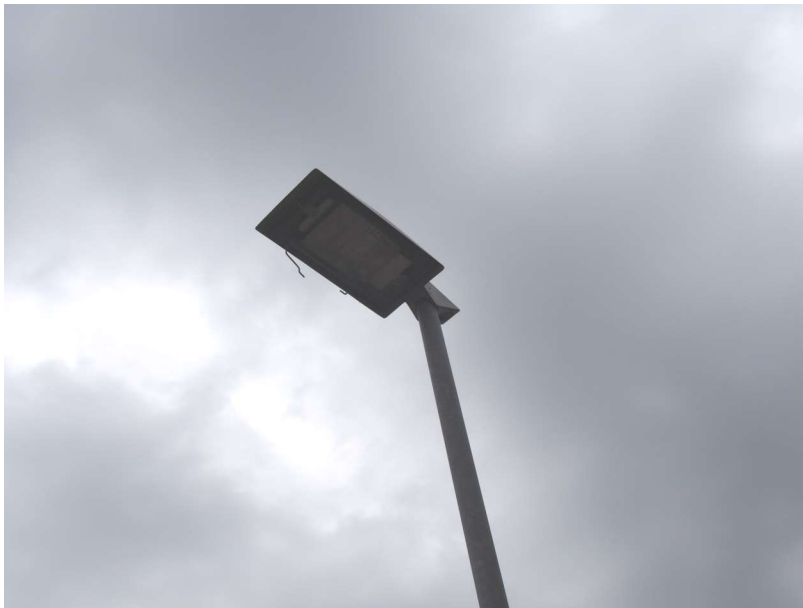
**Abbildung 23, Beleuchtung oberes Parkdeck**

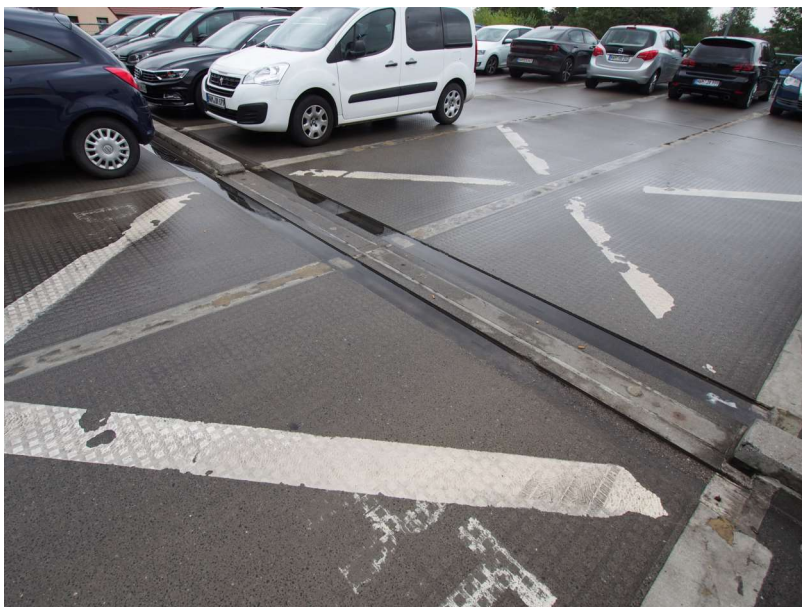
Auf den befahrenen Betonflächen sind farbige Richtungspfeile und Sperrflächenmarkierungen aufgebracht. Die Markierungen sind stark abgefahren.

**Abbildung 28, oberes Parkdeck, Markierungen verschlissen**
