## Parkpalette - Umsetzung der Ausführung - Zustandsfeststellung der Kopfbolzen

# DOKUMENTATION DER AUFSCHLÜSSE ZUR ZUSTANDSFESTSTELLUNG DER KOPFBOLZEN

Bauwerk: Parkhaus Schönberg

Aufsteller: IBD Ingenieurgesellschaft mbH  
An der Schlenke 4  
19065 Raben Steinfeld

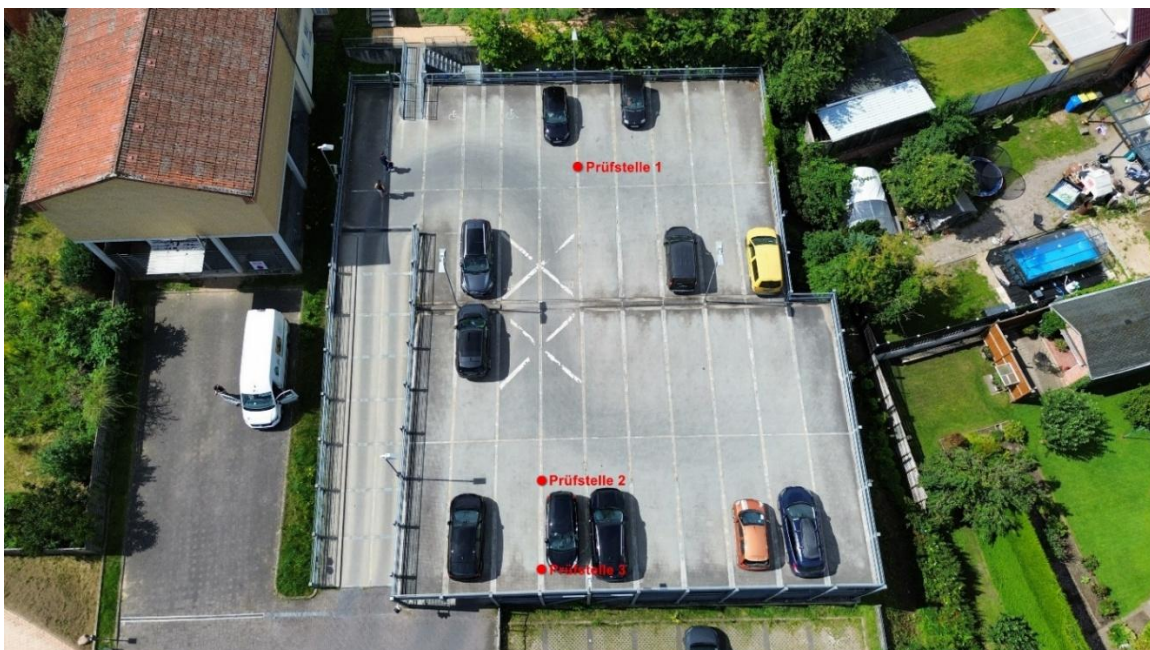
Die Prüfstelle 1 und 2 liegen in Bereichen, die an der Deckenunterseite über den Trägern Korrosionsfahnen und Fahnen von Aussinterungen aufweisen. Zudem fehlt in diesen Bereichen die Fugenbeschichtung und es sind Längsrisse in den Fugen vorhanden.

An der Prüfstelle 3 sind von der Unterseite und an den Trägern keine Schädigungen erkennbar. Die Fugenbeschichtung war noch vorhanden. Sie wurde aufgenommen. Darunter sind ebenfalls Risse in der Verbundfuge erkennbar.

Das Oberdeck war für die Prüfung gesperrt. Das Luftbild wurde nicht tagaktuell aufgenommen.
