4/0406/2026Beschlussvorlage
öffentlich**Stadt Schönberg**

Sanierung Brückenbauwerke über die Gleisanlagen der DB

<i>Amt Schönberger Land</i> Fachbereich IV <i>Datum</i> 03.02.2026	<i>Bearbeitung:</i> Stefan Eggers <i>Bearbeiter/in-Telefonnr.:</i> 038828/330-1418
---	---

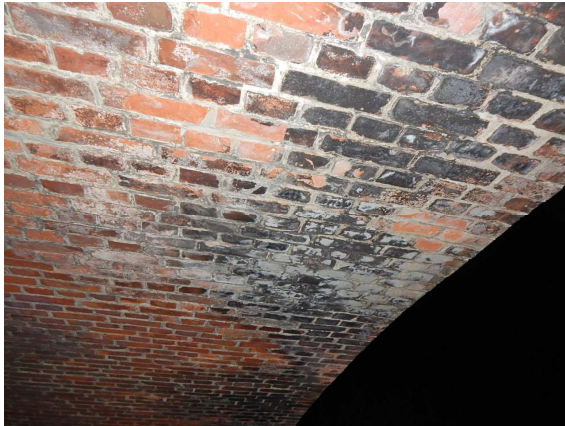
[33] S=0, V=0, D=1 BSP-ID 009-09

Wandung, Tragendes Mauerwerk, Bereichsweise, Verrußt, Mitte längs am Bauwerk, Unterseite

ASL_030_0_2017H_GEWÖLBEUNTERSEITE RECHTS MITTIG VERRUßT

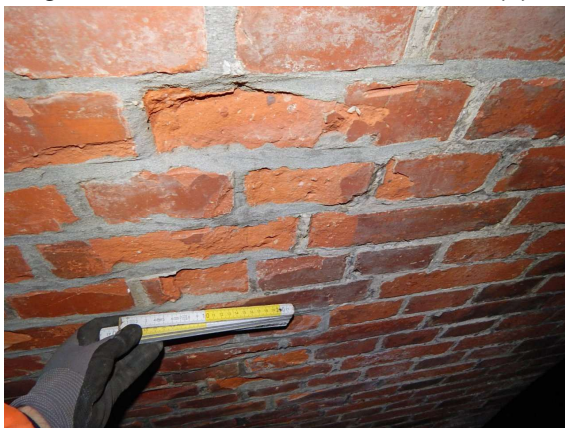
[31] S=1, V=1, D=2 BSP-ID 009-17

Wandung, Steinansichtsfläche, Mehrfach, Abgeplatzt, Unterseite, Schadenserweiterung,
- Ziegeloberflächen sind mehrfach hohlklingend
- mehrfach Abplatzungen/Abfrierungen an den Ziegeloberflächen bis t = 2,0 cm, Maßnahme {8}

ASL_030_0_2017H_GEWÖLBE VORNE LINKS ABFRIERUNGEN

1.1.10.	M8- Instandsetzung von Schäden am Mauerwerk an der Gewölbeunterseite, Risse schließen, lose Ziegel ausstemmen, Fehlstellen mit Ziegeleratzmaterial schließen, ca. 10 % der Gesamtfläche	8,500 m ²	250,00	2.125,00

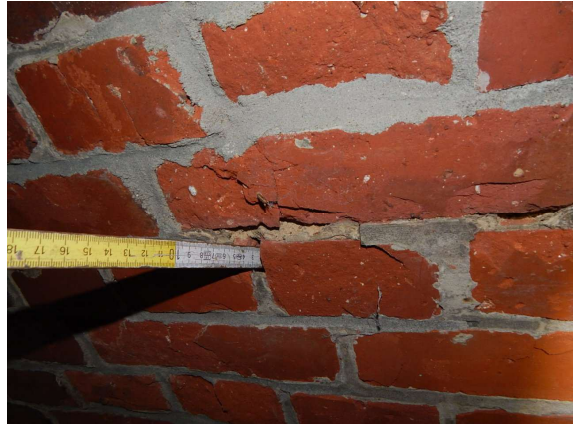
[36] S=1, V=1, D=2 BSP-ID 009-10

Wandung, Mauerwerksfugen, Mehrfach, Brüchig, Tiefe: 3,0 cm, Unterseite, , Maßnahme {8}

ASL_030_0_2025H_GEWÖLBE VORNE RECHTS FUGEN BRÜCHIG

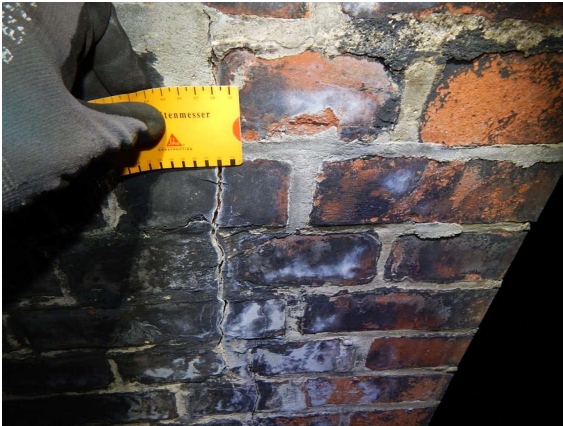
Wandung, Tragendes Mauerwerk, Ein Stück, Längsrisse, Unterseite,
- Feldmitte, 35 cm neben der linken Außenkante, Längsriss bis w = 3 mm, l = 6 m

ASL_030_0_2017H_GEWÖLBE LINKS MITTIG-STIRNRINGABRISS

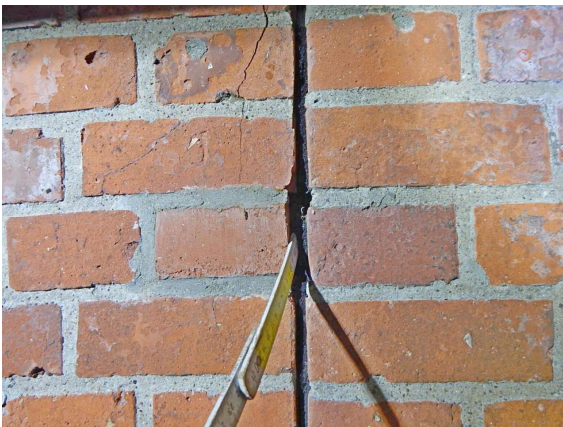
[29] S=0, V=0, D=2 BSP-ID 259-02
 Stirnwand, Fugendichtungsmaterial der Raumfuge senkrecht, Durchgehend, Verwittert, Alle Flügel, Vorne und hinten am Bauwerk, Seitenfläche beidseitig,
 - stark verwitterte und größtenteils aufgelöste Kompribänder, Maßnahme {8}

ASL_030_0_2025H_L-STW H-FUGE KOMPRIBAND VERWITTERT

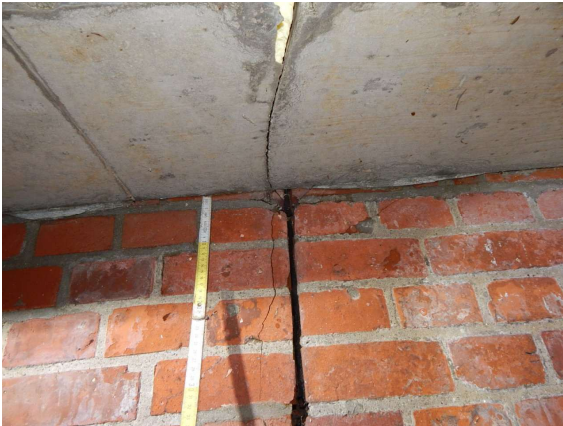
[48] S=0, V=0, D=2 BSP-ID 259-02
 Stirnwand, Fugenflanke der Raumfuge senkrecht, Vereinzelt, Gerissen, Widerlager hinten, Beidseitig, Oben,
 - linker Flügel, hintere Fugenflanke ist unter dem Gesims auf h = 30 cm gerissen (sich abzeichnender Kantenabbruch)
 - rechter Flügel, hintere Fugenflanke ist unter dem Gesims auf h = 10 cm gerissen

ASL_030_0_2025H_L-STW H-FUGE OBEN FLANKE GERISSEN

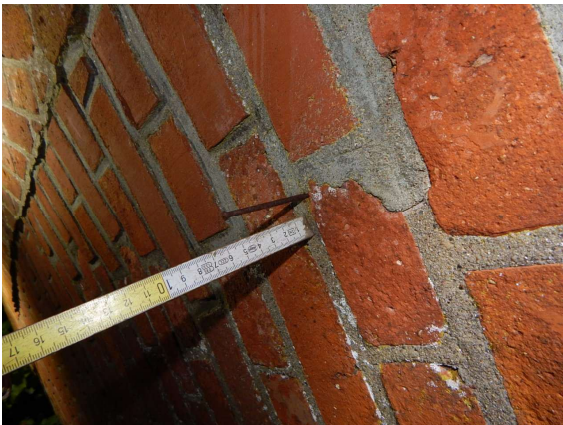
[49] S=0, V=1, D=1 BSP-ID 001-05
Bogenstirnseite, Nagel, Ein Stück, Herausstehend, 1,00 m vor Feldende, Seitenfläche links, Gefahr für Personal / Prüfpersonal, , Maßnahme {8}

ASL_030_0_2025H_L-STIRNRING HINTEN NAGEL HERAUSSTEHEND

Art der Leistung	Überbau Mauerwerksinstandsetzung (m² Instandsetzungsfläche -D-)
Menge	Geschätzte Kosten
Dauer der Maßnahme	Ausführungsjahr
Dringlichkeit	Mittelfristig
Maßnahmenfixierung	Keine Maßnahme festgelegt
Projektbezeichnung	
Bemerkung	- Instandsetzung von Schäden am Mauerwerk - Instandsetzung von Fugen - Entfernen des herausstehenden Nagels

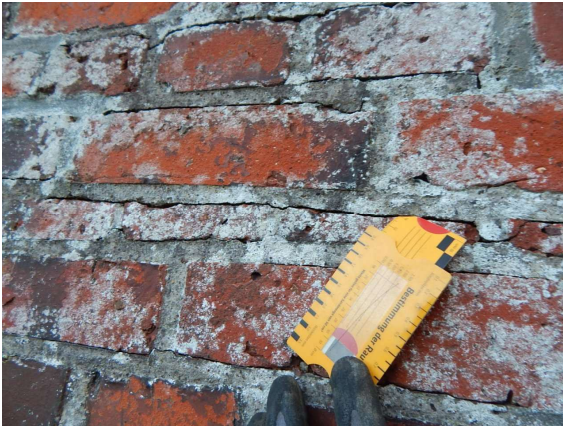
[39] S=1, V=0, D=2 BSP-ID 027-01
Flügel, Lagerfuge, Stellenweise, Abgerissen, Beide Widerlager, Beidseitig,
- linker und rechter Flügel Widerlager vorn sowie rechter Flügel Widerlager hinten, stellenweise abgerissene Lagerfugen bis w = 1 mm, Maßnahme {8}

ASL_030_0_2022E_L-FL WL-V HINTEN LAGERFUGEN ABGERISSEN

1.1.70.	M8- Instandsetzung der abgerissenen Lagerfugen in den Flügelbereichen, FUGenverfüllung wieder herstellen	1,000 PSCH		4.000,00
1.1.80.	M5- Betonbrücken zwischen Flügel- und Überbaugesims entfernen	4,000 St	150,00	600,00

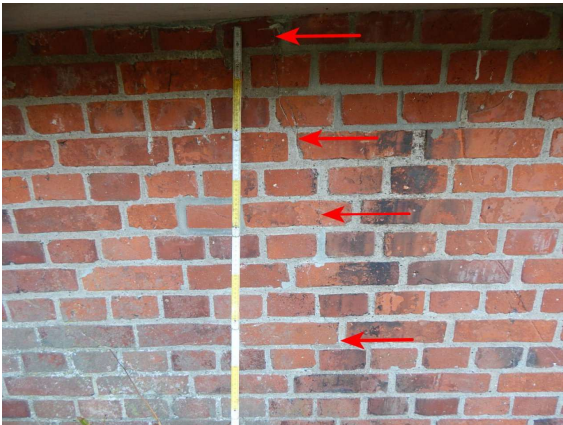
[40] S=0, V=0, D=2 BSP-ID 027-01
Flügel, Tragendes Mauerwerk, Ein Stück, Querrisse,
Widerlager hinten, Links,
- 3,65 m vor dem Flügelende, oben, unter dem Gesims,
senkrechter Riss bis $w = 0,3 \text{ mm}$, $l = 1,00 \text{ m}$

ASL_030_0_2022E_L-FL WL-H OBEN GERISSEN

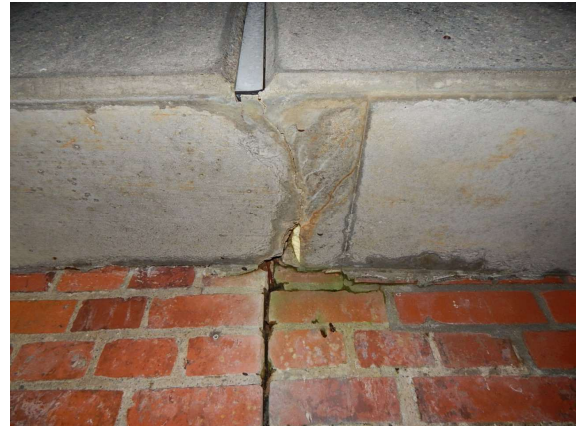
[9] S=1, V=0, D=1 BSP-ID 259-05
Kappe, Raumfuge quer, Stellenweise, Nicht gereinigt,
Vorne und hinten am Bauwerk, Unterseite,
- linkes Gesims, vorne und hinten, Raumfuge zwischen
Flügel- und Überbaugesims, Unterseite, Betonbrücken
- rechtes Gesims, vorne, Raumfuge zwischen Flügel-
und Überbaugesims, Unterseite, Betonbrücke,
Maßnahme {5}

ASL_030_0_2025H_L-GESIMS VORNE RAUMFUGE MIT BETONBRÜCKE

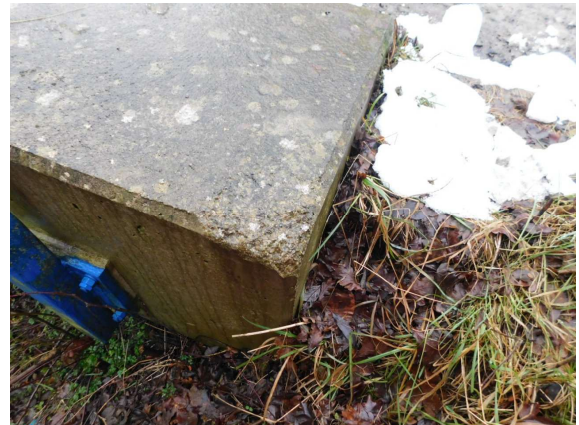
[27] S=0, V=0, D=1 BSP-ID 230-10
Kappe, Betonkante, Eine Stelle, Abgeplatzt, Vorne am
Bauwerk, Links,
- Kappenanfang, linke Außenkante, Abplattung auf $l = 10 \text{ cm}$

ASL_030_0_2017H_L-KAPPE VORNE ABPLATZUNG

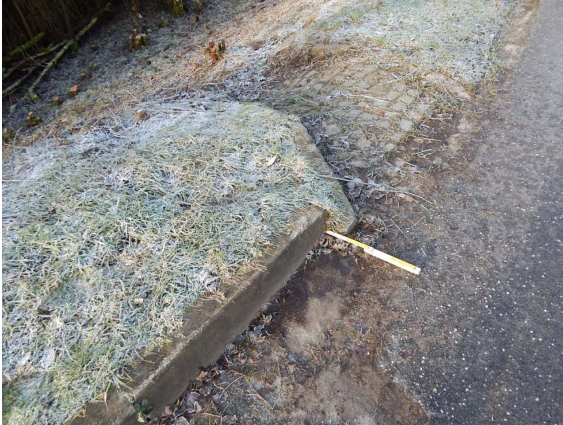
Bordstein, Eine Stelle, Anprallschaden, Hinter dem Bauwerk, Links,

- vor der Kaskade mechanische Beschädigungen an den Bordsteinen, Bordstein ist bis $b = 10$ cm nach links außen gedrückt (Versatz an der Kaskade, nicht Fahrtrichtung), Maßnahme {6}

ASL_030_0_2022E_L-BORD HINTEN ANFAHRSCHADEN

Art der Leistung **Schutzzeineinrichtung Instandsetzung**
Menge Geschätzte Kosten
Dauer der Maßnahme Ausführungsjahr
Dringlichkeit **Kurzfristig**
Maßnahmenfixierung **Keine Maßnahme festgelegt**
Projektbezeichnung
Bemerkung **- Instandsetzung der Schäden an den Bordsteinanschlüssen**

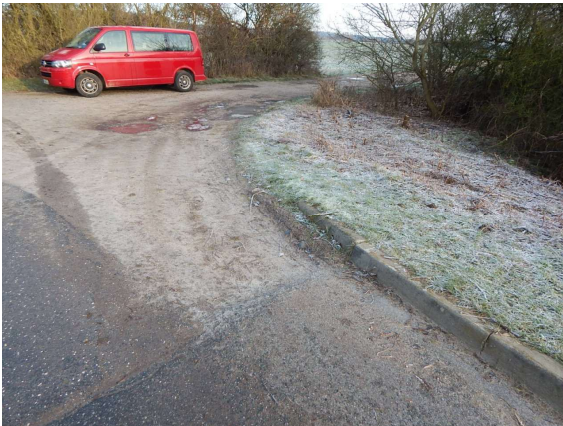
[45] S=0, V=1, D=1 BSP-ID 233-09

Bordstein, Stellenweise, Anprallschaden, Vorne und hinten am Bauwerk, Rechts,

- vorne, Absenker weise starke mechanische Beschädigungen auf

- hinten, im Kurvenbereich mechanische Beschädigungen an den Bordsteinen, Bordsteine sind nach rechts außen gedrückt, Maßnahme {6}

ASL_030_0_2022E_R-BORD HINTEN ANFAHRSCHADEN

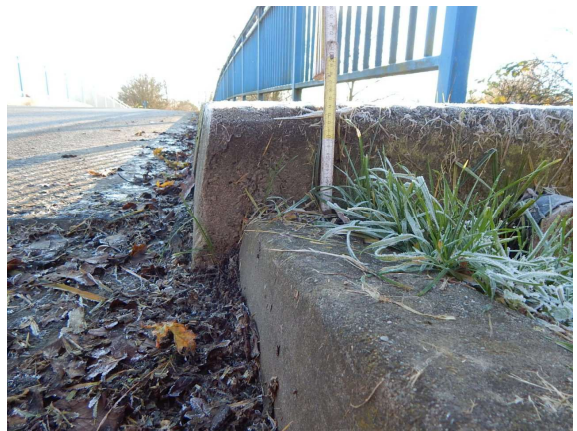
[5] S=0, V=2, D=0 BSP-ID 233-09

Bordstein, Bereichsweise, Nicht in der Flucht, Vorne und hinten am Bauwerk, Beidseitig, Schadenserweiterung,

- Bordsteinanschlüsse sind allseitig versackt:

- vorne, links bis $t = 13,5$ cm abgesackt, bis $b = 1,0$ cm nach außen gekippt
- vorne, rechts bis $t = 6,5$ cm abgesackt, bis $b = 2,0$ cm nach außen gekippt
- hinten, links bis $t = 14,0$ cm abgesackt, bis $b = 6,0$ cm nach außen gekippt
- hinten, rechts bis $t = 11,5$ cm abgesackt, bis $b = 4,0$ cm nach außen gekippt, Maßnahme {6}

ASL_030_0_2025H_L-BORD HINTEN ABGESACKT

1.2.80.	M6- Ersatz angerosteter Unterlegscheiben	1,000 PSCH		500,00
1.2.90.	M7- Bordabsenkungen auf je 5 m Länge je Flügel herstellen, ggf. Rückbau abgesackter und schadhafter Borde	20,000 m	120,00	2.400,00

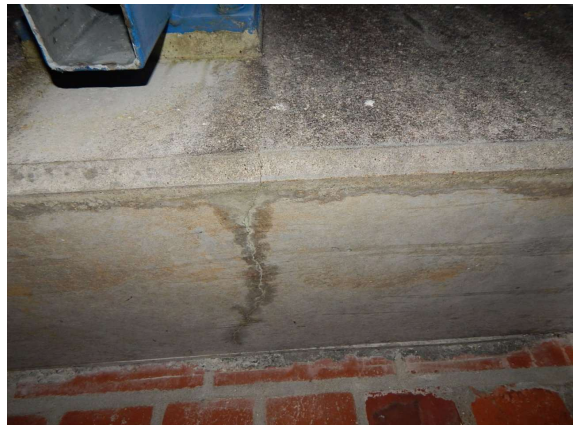
[28] S=0, V=0, D=1 BSP-ID 230-04

Gesims, Beton, Mehrfach, Querriss, Breite 0,2 mm, Beidseitig,

- stellenweise mit Aussinterungen

ASL_030_0_2025H_L-GESIMS HINTEN QUERRISS MIT AUSSINTERUNGEN

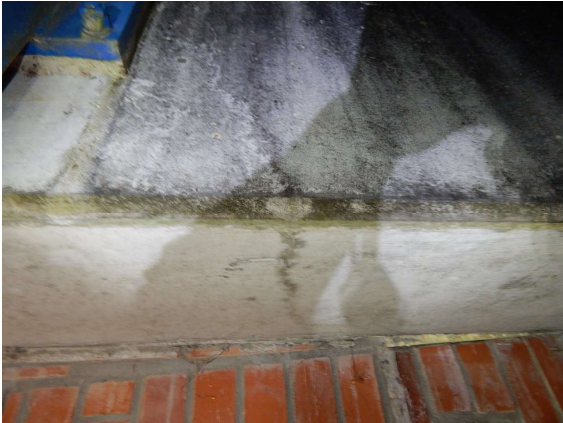
[38] S=0, V=0, D=1 BSP-ID 230-01

Untersicht des Gesimses, Schalungsreste an der Betonoberfläche, Bereichsweise, Nicht entfernt, Mitte längs am Bauwerk, Beidseitig, Unterseite, - zwischen Stirnwand und neuem Kappengesims bereichsweise Styrodurreste im Ixel

ASL_030_0_2017H_R-GESIMS STYROPORRESTE

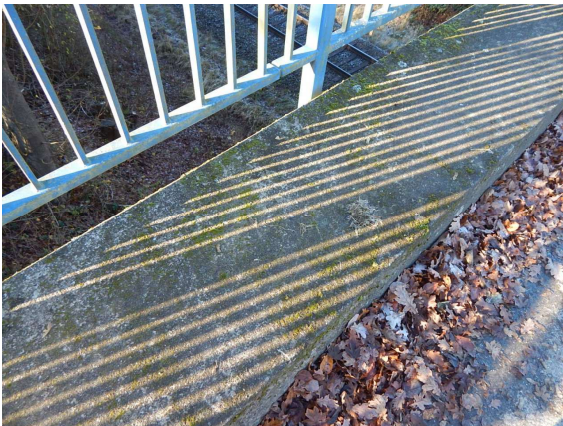
[6] S=0, V=0, D=1 BSP-ID 230-01

Kappenoberfläche, Betonoberfläche, Bereichsweise, Bemoost, Beidseitig, Oberseite, Unterhaltungsmangel, , Maßnahme {1}

ASL_030_0_2025H_L-KAPPE VORNE BEMOOST

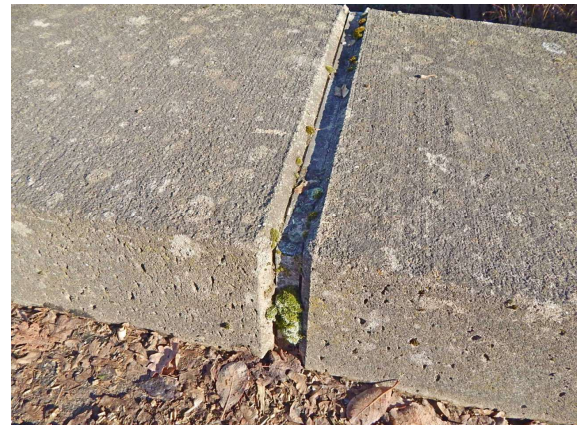
[21] S=0, V=0, D=1 BSP-ID 259-02

Kappenfuge, Fugenband der Raumfuge quer, Gering, Bewachsen, Vorne und hinten am Bauwerk, Beidseitig, Oben auf dem Bauwerk, , Maßnahme {1}

ASL_030_0_2025H_R-KAPPE VORNE FUGE BEMOOST

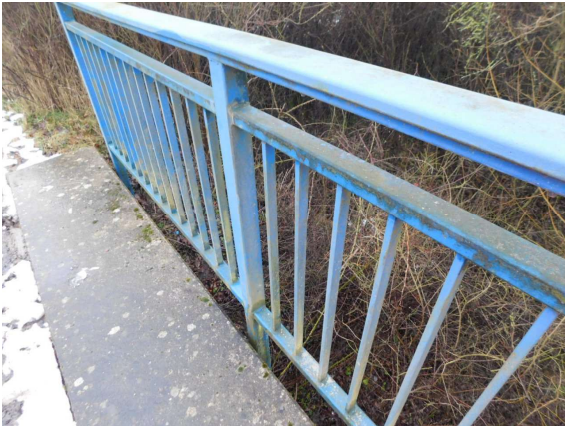
Füllstabgeländer, Profile, Bereichsweise, Bewachsen, Beidseitig, Oben auf dem Bauwerk, Unterhaltungsmangel, , Maßnahme {1}

ASL_030_0_2017H_L-GEL VORNE VERALGT

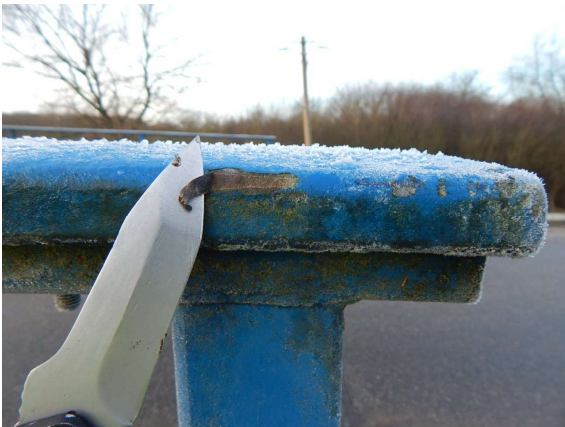
[16] S=0, V=2, D=1 BSP-ID 231-04
 Oberteil des Handlaufs, Profile, Eine Stelle, Beschädigt durch Fremdeinwirkung, Am Ende des Bauwerks, Rechts, Oben auf dem Bauwerk,
 - mechanische Beschädigung an der Außenseite des Handlaufes mit scharfem Metallspan und Unterrostungen (Verletzungsgefahr), Maßnahme {4}

ASL_030_0_2022E_R-GEL HINTEN BESCHÄDIGUNG

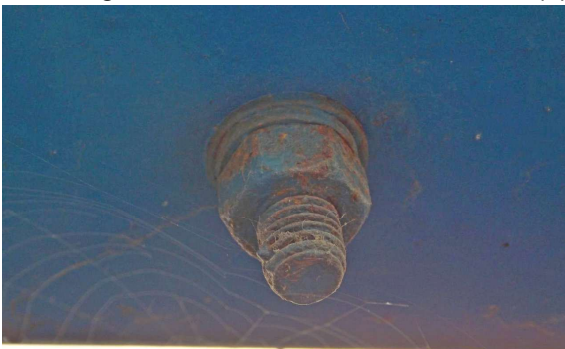
[15] S=0, V=0, D=1 BSP-ID 234-04
 Unterteil des Handlaufs, Schraube, Häufig, Angerostet, Beidseitig, Oben auf dem Bauwerk, , Maßnahme {9}

ASL_030_0_2013E_GEL HANDLAUF ANGEROSTET

Art der Leistung	Ausbesserung Korrosionsschutz Geländer / Brüstung (lfd m -G-)
Menge	Geschätzte Kosten
Dauer der Maßnahme	Ausführungsjahr
Dringlichkeit	Mittelfristig
Maßnahmenfixierung	Keine Maßnahme festgelegt
Projektbezeichnung	
Bemerkung	- Ausbesserungen am Korrosionsschutz

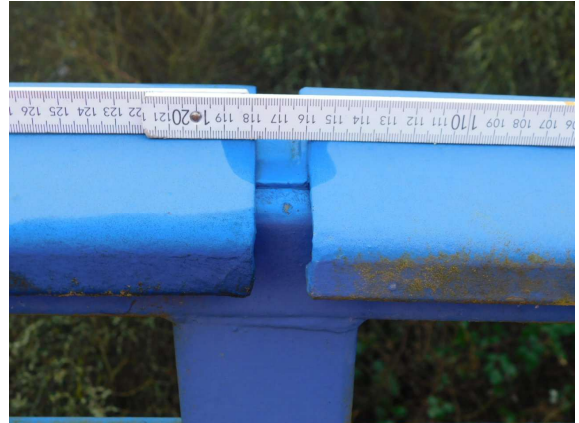
[26] S=0, V=1, D=0 BSP-ID 231-16
 Dehnstoß des Geländerhandlaufs, Deckblech, Stellenweise, Fehlt, Vorne und hinten am Bauwerk, Beidseitig, Oben auf dem Bauwerk,
 - an den Bewegungsfugen fehlen allseitig die Fugenstücke im Handlauf, Maßnahme {4}

ASL_030_0_2017H_L-GEL HANDLAUF FUGENSTÜCK FEHLT

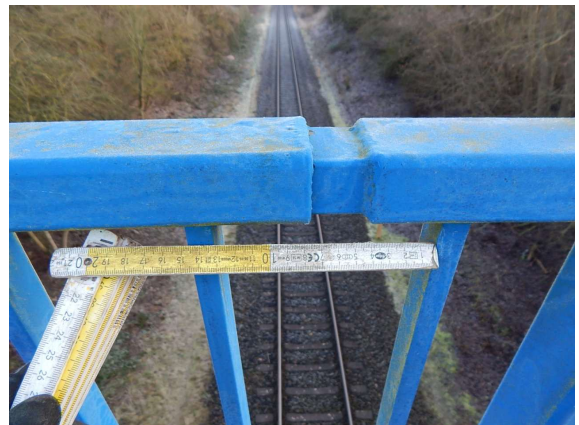
[41] S=0, V=1, D=0 BSP-ID 231-12
 Füllstab des Geländers, Vereinzelt, Abstand zu groß, Beidseitig, Oben auf dem Bauwerk,
 - im Bereich der Montagefugen Füllstababstände bis b = 13 cm

ASL_030_0_2022E_R-GEL MITTIG FÜLLSTABABSTAND ZU GROß

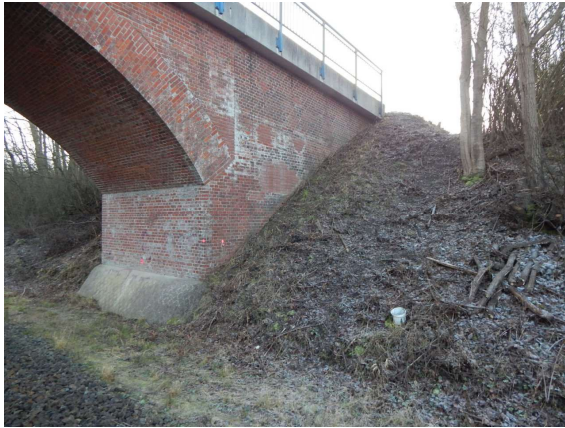
[19] S=0, V=2, D=0 BSP-ID 253-09
Böschungstreppe, Gesamtes Bauteil, Fehlt, ,
Maßnahme {10}

ASL_030_0_2022E_L-BÖSCH WL-V

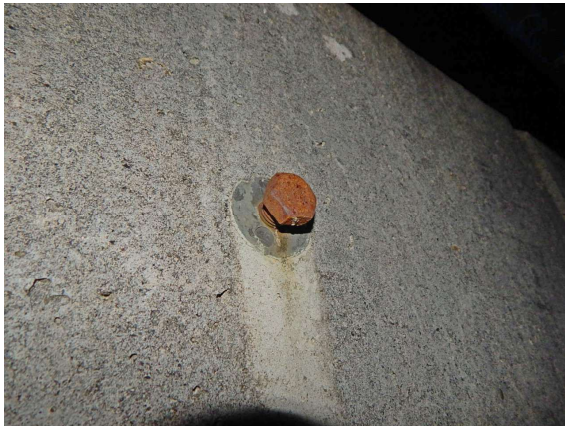
[47] S=0, V=0, D=1 BSP-ID 236-11
Erdung der Oberleitung, Bolzen, Vereinzelt,
Angerostet, Vorne und hinten am Bauwerk, Links

ASL_030_0_2025H_ERDUNG L-GESIMS VORNE BOLZEN
ROSTIG

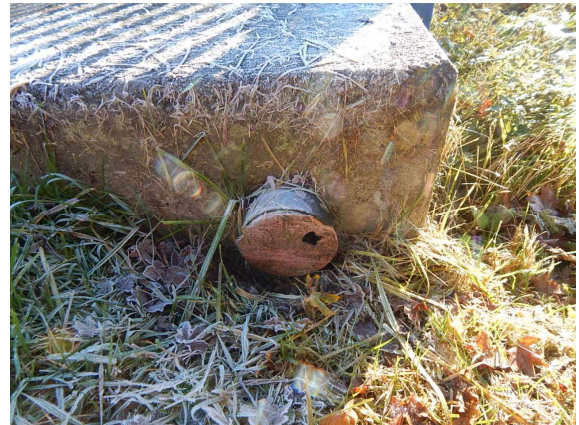
[51] S=0, V=0, D=1 BSP-ID 261-11
Schutzrohr, Plaste, Eine Stelle, Gebrochen /
abgebrochen, Am Ende des Bauwerks, Links, Oben,
- Schutzrohr der linken Kappe, hinten, Deckel brüchig,
Maßnahme {14}

ASL_030_0_2025H_SCHUTZROHR L-KAPPE HINTEN DECKEL
GEBROCHEN

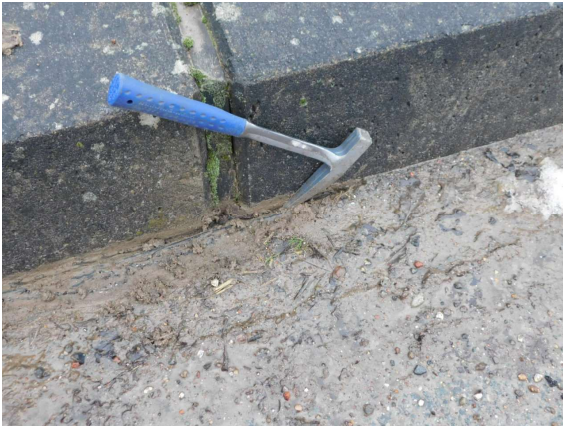
ASL_030_0_2017H_BELAG HINTEN RECHTS FUGE
HERAUSGÉQUOLLEN

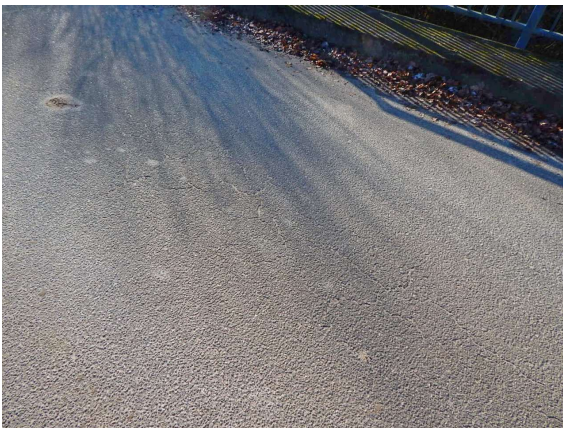
[46] S=0, V=0, D=2 BSP-ID 241-05
Fahrbahnbelag, Walzasphalt, Bereichsweise, Gerissen,
Mitte quer, Schadenserweiterung,
- vorne, Fahrbahnmitte, längsgerichteter Riss auf ca. l
= 10 m, stark netzförmig verzweigend
- hinten, Überbauende, Fahrbahnmitte, kurzer Querriss
auf l = 30 cm, Maßnahme {7}

ASL_030_0_2025H_BELAG VORNE GERISSEN

Art der Leistung	Erneuerung / Instandsetzung des Fahrbahnbelages (m² Instandsetzungsfläche -A-)	
Menge		Geschätzte Kosten
Dauer der Maßnahme		Ausführungsjahr
Dringlichkeit	Kurzfristig	
Maßnahmenfixierung	Keine Maßnahme festgelegt	
Projektbezeichnung		
Bemerkung	<ul style="list-style-type: none"> - Instandsetzung von Absackungen - Instandsetzung von Belagsfugen - Verschließen von Rissen

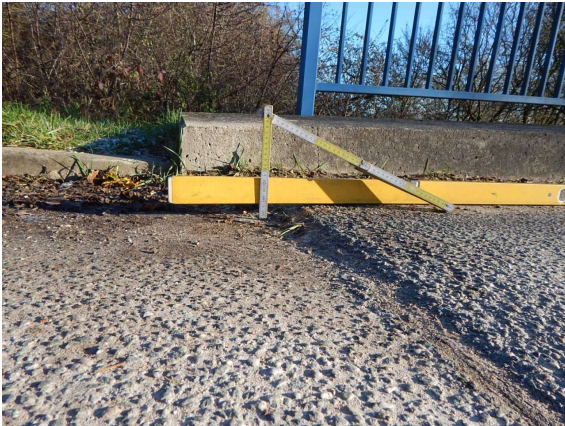
[25] S=0, V=2, D=1 BSP-ID 241-02
Fahrbahnbelag, Walzasphalt, Bereichsweise,
Absackung mit Riss, Hinten am Bauwerk,
Schadenserweiterung,
- zwischen den Flügelen, Absackungen bis t = 3,5
cm, bit. Querruge ist aufgerissen, Maßnahme {7}

ASL_030_0_2025H_FAHRBAHN HINTEN RECHTS
ABSACKUNGEN

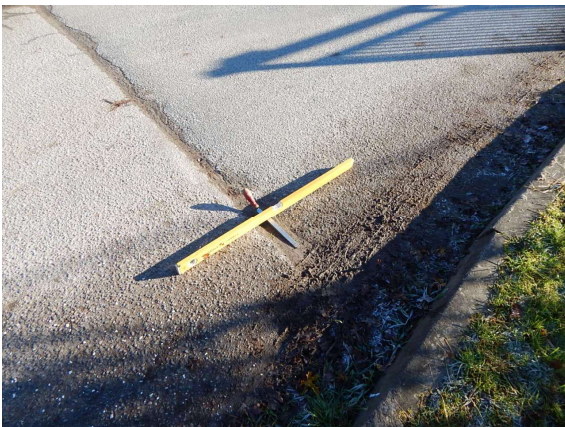
[43] S=0, V=1, D=1 BSP-ID 241-01
Fahrbahnbelag, Walzasphalt, Bereichsweise,
Absackung mit Riss, Hinter dem Bauwerk,
Schadenserweiterung,
- 5 m hinter dem Bauwerk, durchgehender Querriss mit
Versackungen bis $t = 2,5$ cm, Maßnahme {7}

ASL_030_0_2025H_FAHRBAHN HINTEN VERSACKUNGEN
MIT RISSIGER FUGE

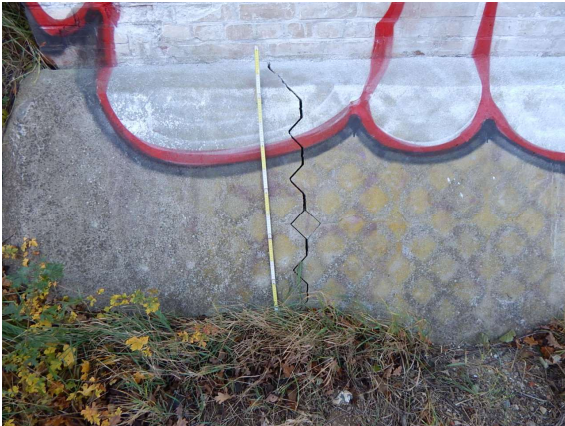
[18] S=2, V=0, D=2 BSP-ID 251-06
Betonkranz als Kolkschutz, Beton, Stellenweise,
Gerissen, Widerlager vorn, Rechts,
Schadenserweiterung,
- die Böschungbefestigung ist bis $w = 1$ cm senkrecht
gerissen (2025 H; bis $w = 1,2$ mm)

ASL_030_0_2025H_WL-V RECHTS-GERISSENE BERME

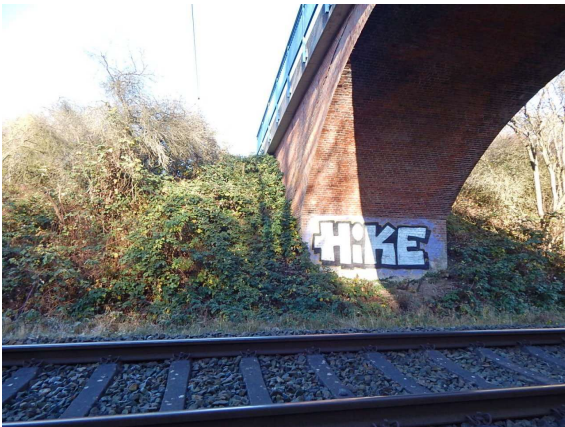
[12] S=0, V=1, D=1 BSP-ID 251-08
Böschung im Bereich des Widerlagers, Bereichsweise,
Bewachsen, Beide Widerlager, Beidseitig,
Unterhaltungsmangel, , Maßnahme {1}

ASL_030_0_2025H_L-BÖSCH WL-H

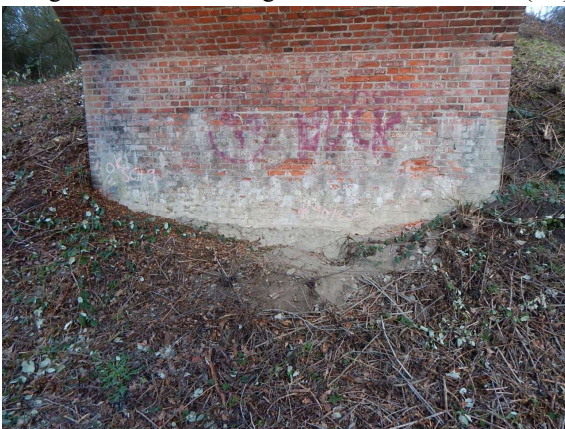
[13] S=1, V=0, D=2 BSP-ID 251-04

Böschung im Bereich des Widerlagers, Stellenweise,
Ausgewaschen, Widerlager hinten, , Maßnahme {12}

ASL_030_0_2022E_BÖSCH VOR WL-H HERUNTERGETRETEN
AUSGESPÜLT

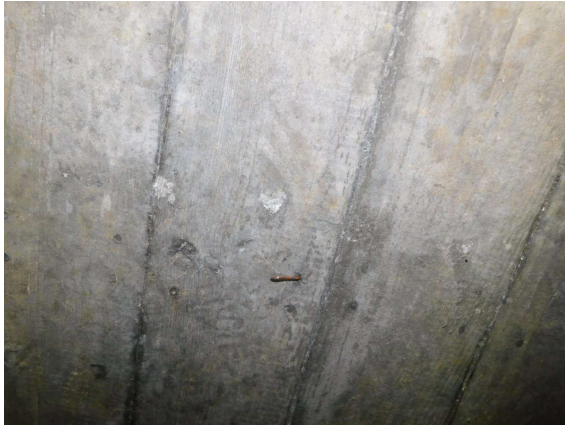
[98] S=0, V=0, D=1 BSP-ID 001-05

Balken, Vollquerschnitt, Nagel, Ein Stück, Nicht entfernt, Hinten am Bauwerk, Links, Unterseite,
- linker Balken, 20 cm vor dem Feldende, Unterseite, herausstehender und rostender Nagel, Maßnahme {1}

2131506_0_2019H_L-BALKEN HINTEN UNTEN NAGEL

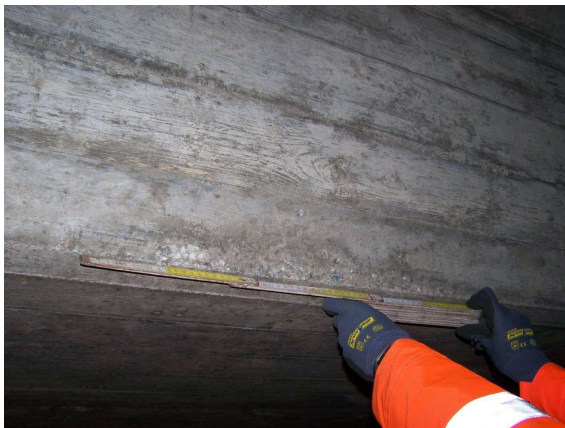
[69] S=0, V=0, D=1 BSP-ID 002-01

Seitenfläche des Balkens, Betonoberfläche, Eine Stelle, Kiesnest / Grobkornstelle,
- rechter Balken, 6,70 m vor dem Feldende, linke Unterkante, Grobkornstelle auf l = 50 cm, t = 1 cm, Maßnahme {1}

2131506_0_2009H_R-BALKEN LINKS GROBKORNSTELLE

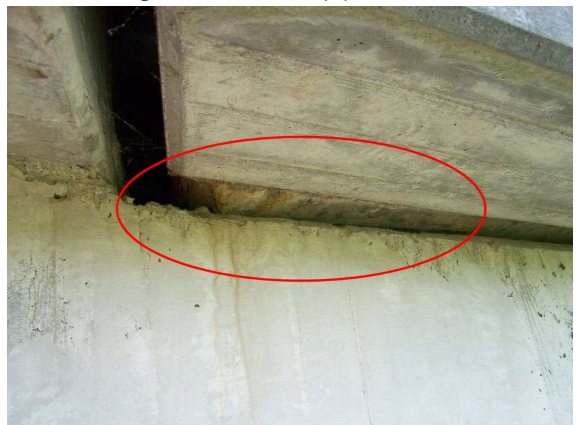
- rechter Kragarm, Feldanfang, Anschluss Fahrbahnübergang an den Überbaukragarm, rechts außen, Undichtigkeit mit rostigen Wasserfahnen

- rechter Kragarm, Feldende, Anschluss Fahrbahnübergang an den Überbaukragarm, rechts außen, Undichtigkeit mit starken weißen Aussinterungen, Maßnahme {7}

2131506_0_2009H_L-KRAGARM A-20 LINKS UNDICHTIGKEIT

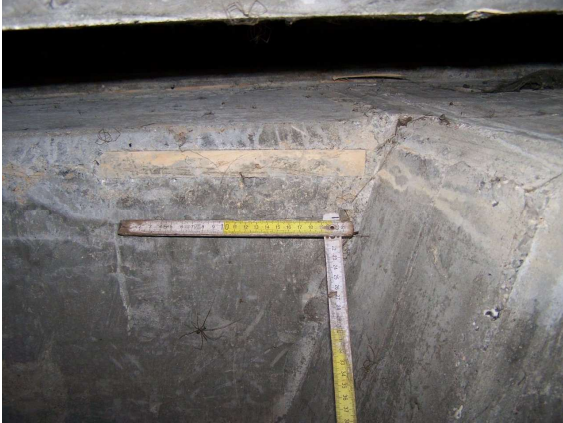
2131506_0_2009H_EQT-V VORNE LINKS HOLZREST

[73] S=0, V=0, D=1 BSP-ID 002-01
Endquerträger, Holz an der Betonoberfläche, Ein Stück, Nicht entfernt, Achse Nr. 10,
- vorne, links neben dem linken Balken, Unterkante am Kragarmansatz, nicht entfernte Schalleiste auf $l = 25$ cm, Maßnahme {1}

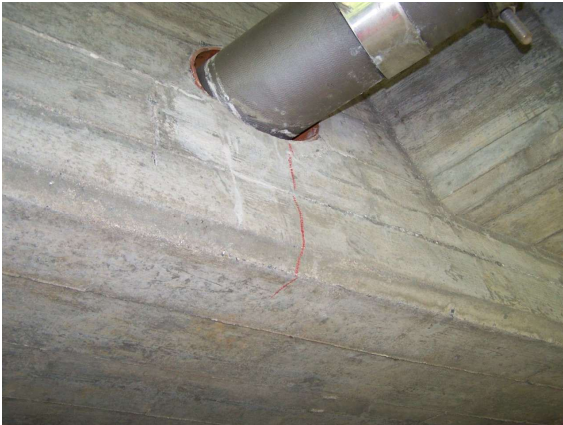
2131506_0_2009H_EQT-V HINTEN LINKS GERISSEN

[36] S=0, V=0, D=1 BSP-ID 006-01-01
Endquerträger, Beton, Ein Stück, Längsriss, Achse Nr. 10,
- hinten, 30 cm rechts neben dem linken Balken, unter der Entwässerungsleitung, senkrechter Riss mit $w < 0,1$ mm

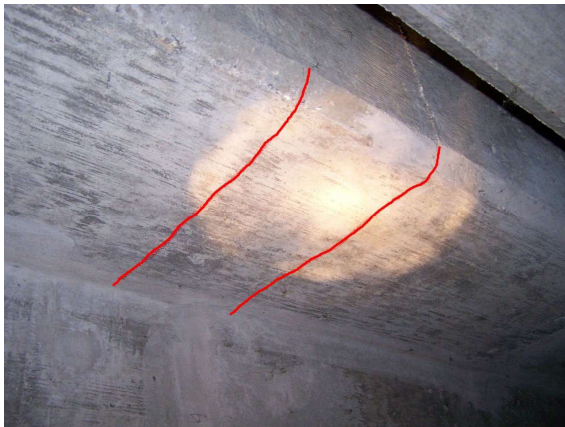
2131506_0_2009H_EQT-H KONSOLE HINTEN GERISSEN

- [81] S=0, V=0, D=1 BSP-ID 006-01-01
Auflagerkonsole des FÜ, Beton, Stellenweise,
Längsriss, Achse Nr. 20,
>> Konsole am hinteren Endquerträger:
- 2,80 m neben der rechten Flügelschürze, Längsriss
bis $w = 0,10$ mm
- 3,90 m neben der rechten Flügelschürze, Längsriss
bis $w = 0,15$ mm
- 6,40 m neben der rechten Flügelschürze, Längsriss
bis $w = 0,10$ mm
- 7,20 m neben der rechten Flügelschürze, Längsriss
bis $w = 0,15$ mm
- 7,40 m neben der rechten Flügelschürze, Längsriss
bis $w = 0,15$ mm

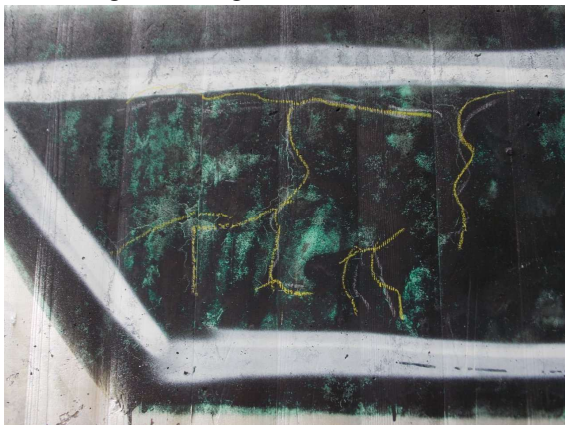
2131506_0_2013E_WIDERLAGER HINTEN NETZRISSE

- [11] S=0, V=0, D=0 BSP-ID 025-01
Unterbau, Beton, Großflächig, Netzrisse Rissbreite 0,1
- < 0,2 mm, Beide Widerlager,
- Widerlager und Flügel

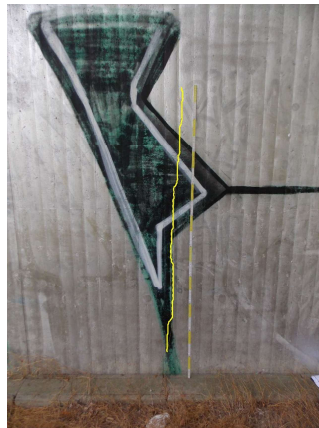
2131506_0_2013E_WIDERLAGER HINTEN GERISSEN

- [10] S=0, V=0, D=1 BSP-ID 025-03
Widerlagerwand, Beton, Vereinzelt, Längsriss,
Widerlager hinten,
- 3,80 m neben der linken Außenkante, senkrechter
Riss bis $w = 0,40$ mm, $l = 3,00$ m
- mittig, über der Scheinfuge, senkrechter Riss bis $w =$
 $0,10$ mm, $l = 40$ cm
- 2,90 m neben der rechten Außenkante, senkrechter
Riss bis $w = 0,35$ mm, $l = 2,00$ m, Maßnahme {4}

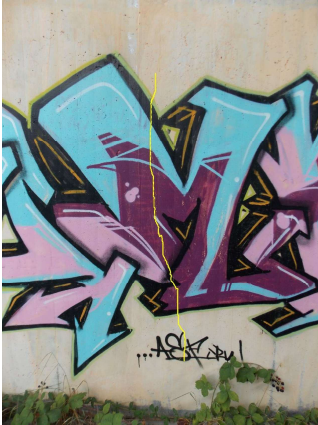
2131506_0_2013E_WIDERLAGER V GERISSEN

- [7] S=0, V=0, D=1 BSP-ID 025-03
Widerlagerwand, Beton, Vereinzelt, Längsrisse,
Widerlager vorn,
- 2,80 m neben der rechten Außenkante, senkrechter
Riss bis $w = 0,20$ mm, $l = 2,50$ m
- mittig, über der Scheinfuge, senkrechter Riss bis $w =$
 $0,15$ mm, Maßnahme {4}

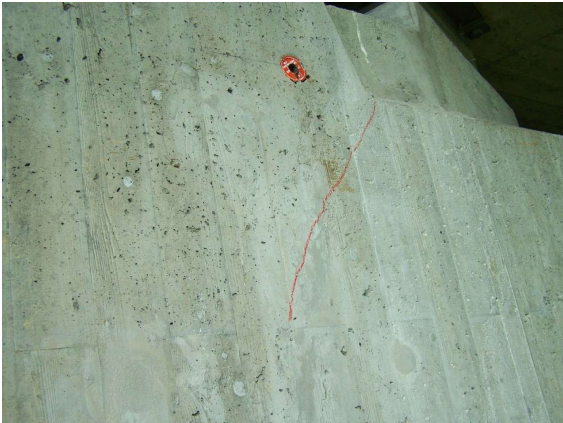
2131506_0_2009H_WL-V RECHTS GERISSEN

- [1] S=0, V=0, D=0 BSP-ID 025-01
Widerlagerwand, Beton, Vereinzelt, Schrägrisse,
Widerlager vorn,
- Ansatz der linken Flügelschürze, Schrägriss bis $w =$
 $0,10$ mm
- Ansatz der rechten Flügelschürze, Schrägriss bis $w =$
 $0,15$ mm

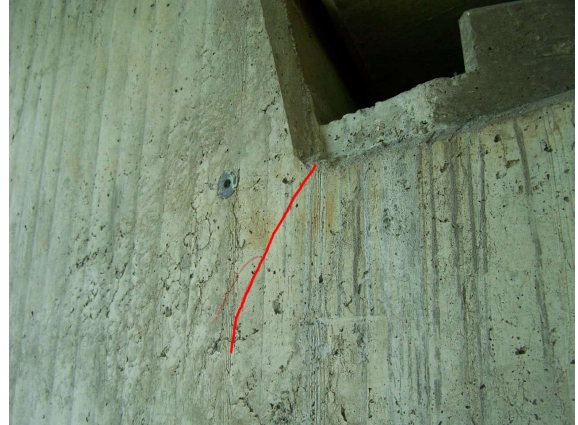
2131506_0_2009H_WL-H LINKS GERISSEN

- [14] S=0, V=0, D=0 BSP-ID 025-01
Widerlagerwand, Beton, Vereinzelt, Schrägrisse,
Widerlager hinten,
- Ansatz der linken Flügelschürze, Schrägriss bis $w =$
 $0,10$ mm
- Ansatz der rechten Flügelschürze, Schrägriss bis $w =$
 $0,15$ mm, $l = 40$ cm

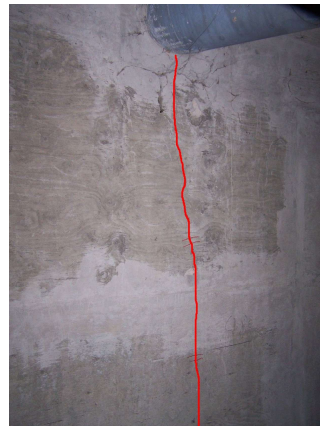
2131506_0_2009H_K-WAND-V GERISSEN

- [12] S=0, V=0, D=1 BSP-ID 025-03
Hintere Kammerwand, Beton, Stellenweise,
Längsrisse, Widerlager vorn,
- 0,40 m neben der linken Flügelschürze, senkrechter
Riss bis $w = 0,15$ mm
- 4,00 m neben der linken Flügelschürze, senkrechter
Riss bis $w = 0,10$ mm
- 5,80 m neben der linken Flügelschürze, senkrechter
Riss bis $w = 0,40$ mm
- 10,75 m neben der linken Flügelschürze, senkrechter
Riss bis $w = 0,10$ mm, Maßnahme {4}

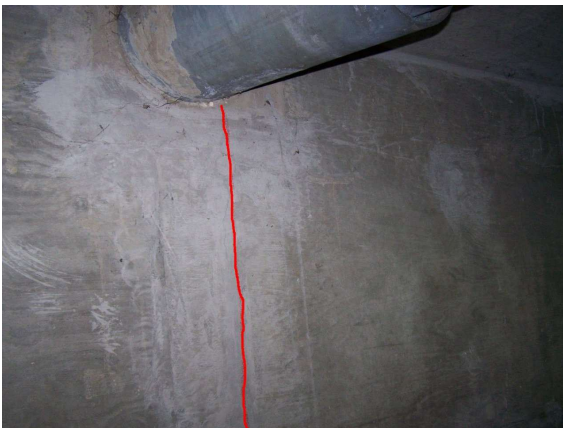
2131506_0_2009H_K-WAND-H GERISSEN

- [82]** S=0, V=0, D=1 BSP-ID 025-03
Hintere Kammerwand, Beton, Stellenweise,
Längsrisse, Widerlager hinten,
- 0,65 m neben der rechten Flügelschürze, senkrechter
Riss bis $w = 0,15$ mm
- 4,00 m neben der rechten Flügelschürze, oben,
senkrechter Riss mit $w < 0,1$ mm
- 5,25 m neben der rechten Flügelschürze, senkrechter
Riss bis $w = 0,40$ mm
- 10,20 m neben der rechten Flügelschürze, senkrechter
Riss bis $w = 0,10$ mm, Maßnahme {4}

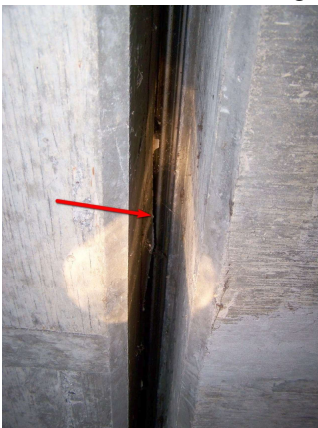
2131506_0_2009H_K-WAND-V KONSOLE BETONIERFEHLER

- [72]** S=0, V=0, D=1 BSP-ID 021-03
Auflagerkonsole des FÜ, Beton, Stellenweise,
Fehlstelle, Widerlager vorn,
- durch Schalungsfehler liegt die Hinterkante der
Konsole für den Fahrbahnübergang im
Dehnungsbereich des Fahrbahnüberganges (im
Faltenbereich), bei extremen Ausdehnungen des
Überbaus kann es zu Zwängungen kommen

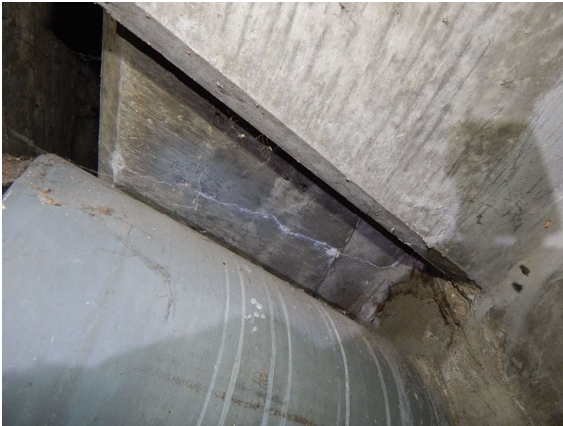
2131506_0_2019H_KONSOLE K-WAND WL-H RISS
 AUSSINTERUNGEN

- [83]** S=0, V=0, D=1 BSP-ID 025-07
Auflagerkonsole des FÜ, Beton, Stellenweise,
Längsrisse, Widerlager hinten,
>> FÜK-Konsole an hinteren Kammerwand:
- 2,35 m neben der rechten Flügelschürze, Längsrisse
bis $w = 0,15$ mm
- 3,17 m neben der rechten Flügelschürze, Längsrisse
bis $w = 0,15$ mm
- 3,80 m neben der rechten Flügelschürze, senkrechter
Riss bis $w = 0,15$ mm
- 5,25 m neben der rechten Flügelschürze, Längsrisse
bis $w = 0,20$ mm mit weißen Aussinterungen
- 7,40 m neben der rechten Flügelschürze, senkrechter
Riss bis $w = 0,20$ mm
- 8,95 m neben der rechten Flügelschürze, senkrechter
Riss bis $w = 0,15$ mm
- 9,43 m neben der rechten Flügelschürze, senkrechter
Riss bis $w = 0,10$ mm
- 9,80 m neben der rechten Flügelschürze, senkrechter
Riss bis $w = 0,10$ mm, Maßnahme {4}

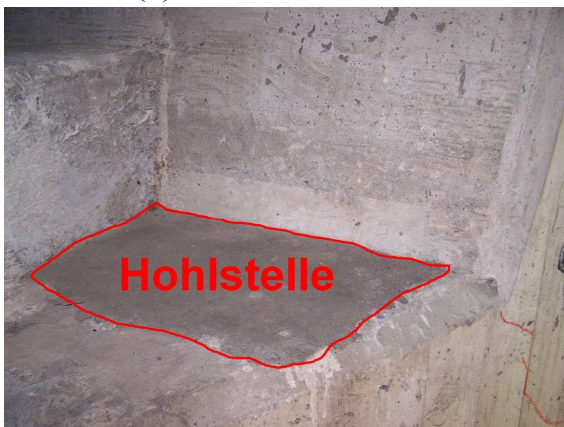
2131506_0_2009H_A-BANK-H RECHTS HOHLSTELLE

[77] S=0, V=0, D=1 BSP-ID 021-08
 Auflagerbank, Betonoberfläche, Eine Stelle,
 Hohlstelle, Widerlager hinten, Rechts, Oberseite,
 - vorne, neben der rechten Flügelschürze ein
 nachgearbeiteter Bereich, die Nacharbeitung liegt hohl,
 Maßnahme {3}

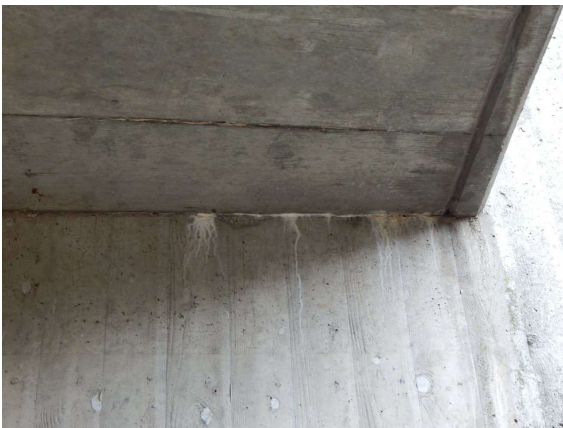
2131506_0_2025H_R-FL WL-V KONSOLE AUSSINTERUNGEN

[45] S=0, V=0, D=1 BSP-ID 021-05
Flügel, Betonansichtsfläche, Stellenweise, Aussinterung, Beide Widerlager,
- rechter Flügel, Widerlager vorn, Unterseite des Podestes für Wartungsgang, hinten, weiße Aussinterungen am Ixel Podest/Flügel, am Ende des Podestes eine Wasserfahne am Flügel
- linker Flügel, Widerlager hinten, Unterseite des Podestes für Wartungsgang, vorne, weiße Aussinterungen am Ixel Podest/Flügel, am Anfang des Podestes eine starke Wasserfahne am Flügel

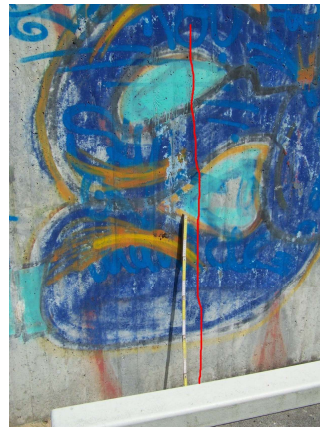
2131506_0_2009H_R-FL WL-V GERISSEN

[52] S=0, V=0, D=1 BSP-ID 025-03
Flügel, Beton, Stellenweise, Längsrisse, Widerlager vorn, Beidseitig,
>> Linker Flügel:
- 7,50 m vor dem Flügelende, senkrechter Riss bis w = 0,25 mm
- 6,50 m vor dem Flügelende, senkrechter Riss bis w = 0,20 mm
- 6,00 m vor dem Flügelende, senkrechter Riss bis w = 0,20 mm
- 2,80 m vor dem Flügelende, senkrechter Riss bis w = 0,20 mm
>> Rechter Flügel:
- 6,40 m hinter dem Flügelanfang, senkrechter Riss bis w = 0,25 mm
- 7,40 m hinter dem Flügelanfang, senkrechter Riss bis w = 0,15 mm
- 8,90 m hinter dem Flügelanfang, senkrechter Riss bis w = 0,30 mm
- 6,60 m vor dem Flügelende, über der Konsole für Wartungsgang, senkrechter Riss bis w = 0,30 mm, Maßnahme {4}

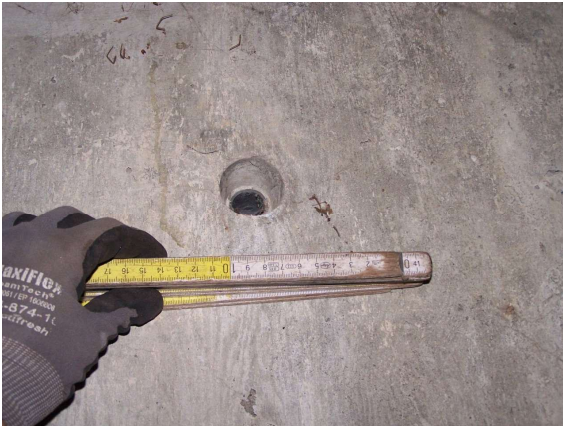
2131506_0_2009H_R-FL-SCHÜRZE WL-H OEFFNUNG OFFEN

[78] S=0, V=0, D=0 BSP-ID 021-08
Flügelschürze, Schalungsankerverschluss, Ein Stück, Fehlt, Widerlager hinten, Rechts, Oben innen,
- rechte Flügelschürze, linke Seitenfläche im Besichtigungs- und Wartungsgang, offene Durchspanöffnung, Maßnahme {3}

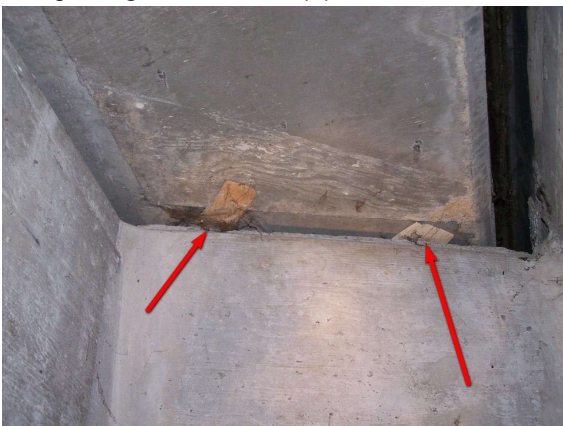
2131506_0_2009H_L-FL-SCHÜRZE WL-H HOLZKEILE

[79] S=0, V=0, D=1 BSP-ID 021-03
 Flügelschürze, Holz an der Betonoberfläche,
 Vereinzelt, Nicht entfernt, Widerlager hinten,
 - linke Flügelschürze, rechte Seitenfläche, oben, 2
 Stück lose Holzkeile zwischen Flügelschürze und
 Endquerträger, Maßnahme {3}

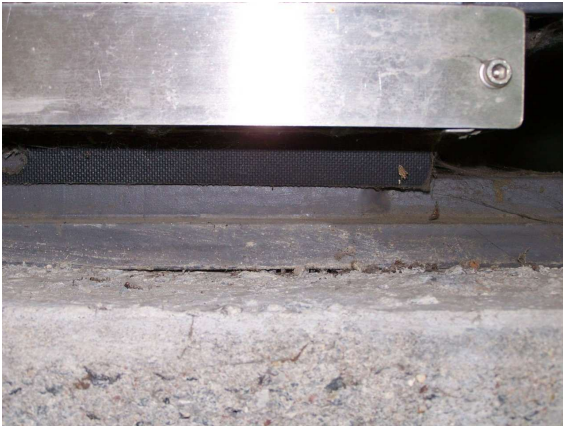
2131506_0_2009H_R-LAG WL-1 HINTEN HOHL

[38] S=1, V=0, D=2 BSP-ID 214-03
 Unterstopfung, Vereinzelt, Nicht kraftschlüssig,
 Anzahl: 3 Stück, Beide Widerlager,
 - rechtes Lager, Widerlager vorn, untere Lagerplatte,
 hinten, hohl liegend, zwischen Unterstopfung und
 Lagerplatte offener Spalt bis $b = 3 \text{ mm}$ und $t = 5 \text{ cm}$
 - linkes Lager, Widerlager hinten, untere Lagerplatte,
 vorne, hohl liegend, zwischen Unterstopfung und
 Lagerplatte offener Spalt bis $b = 2 \text{ mm}$
 - rechtes Lager, Widerlager hinten, untere Lagerplatte,
 vorne, rechts, hohl liegend, Maßnahme {5}

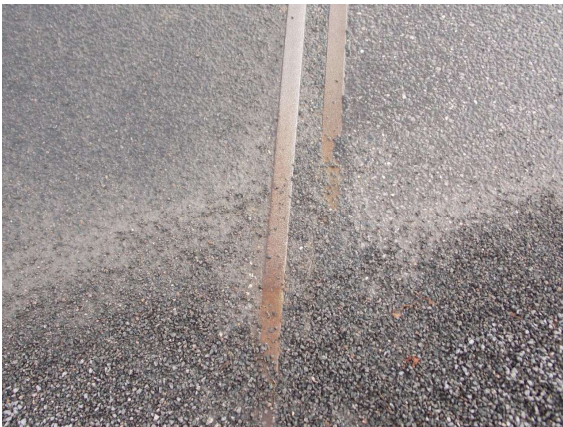
2131506_0_2013E_FUK BESCHICHTUNG ABGEFAHREN

[56] S=0, V=0, D=1 BSP-ID 226-12
 Randprofil, Beschichtung, Durchgehend, Schadhaf, Vorne und hinten am Bauwerk, Oberseite, - die Beschichtung der Randprofile ist im Fahrbahnbereich vollständig abgefahren, die Randprofile sind teilweise leicht angerostet

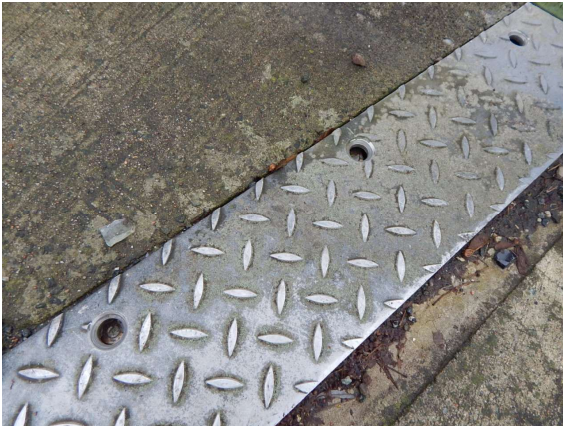
2131506_0_2019H_FUK VORNE RECHTS SCHRAUBEN
ABGESCHERT

[58] S=0, V=0, D=1 BSP-ID 226-05
 Abdeckblech, Schraube, Stellenweise, Abgeschert, Vorne und hinten am Bauwerk, Oberseite, Schadenserweiterung,
 - linker Kappenbereich, vorne, verkantetes Abdeckblech, 1 Stück Schraube abgeschert
 - linker Kappenbereich, hinten, verkantetes Abdeckblech, 4 Stück Schraube abgeschert
 - rechter Kappenbereich, vorne, verkantetes Abdeckblech, 3 Stück Schrauben abgeschert, Maßnahme {11}

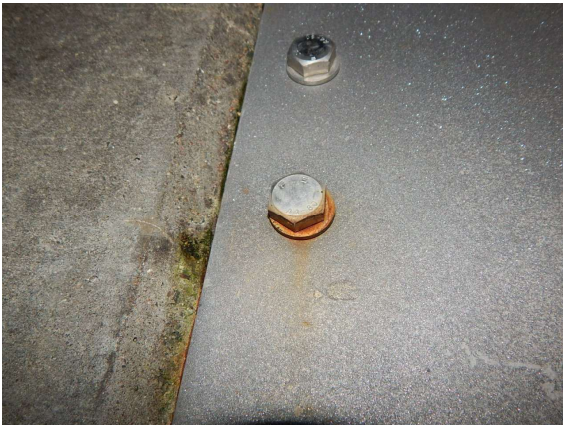
2131506_0_2025H_FÜK WL-V L-GESIMS U-SCHEIBE
ANGEROSTET

[102] S=0, V=0, D=1 BSP-ID 226-12

Gesimsabschluss, Unterlegscheibe, Ein Stück,
Angerostet, Vorne am Bauwerk, Seitenfläche links, ,
Maßnahme {11}

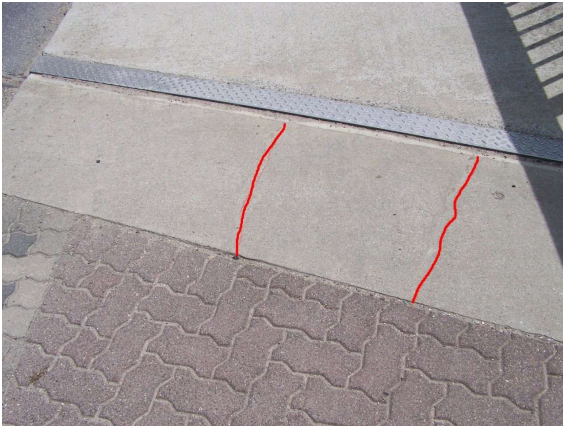
2131506_0_2009H_R-KAPPE K-WAND-1 GERISSEN

Kappe, Beton, Stellenweise, Längsrisse, Vorne und
hinten am Bauwerk, Rechts,
- Kappe auf der vorderen Kammerwand, 3 Stück
Längsrisse bis w = 0,10 mm mit brüchigen Rissufern
- Kappe auf der hinteren Kammerwand, 4 Stück
Längsrisse bis w = 0,15 mm mit brüchigen Rissufern

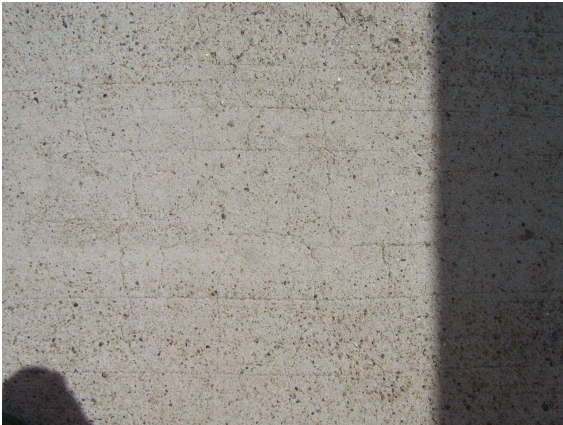
2131506_0_2009H_R-KAPPE NETZRISSE

[21] S=0, V=0, D=0 BSP-ID 230-02
 Kappe, Beton, Großflächig, Netzrisse Rissbreite < 0,1 mm, Beidseitig

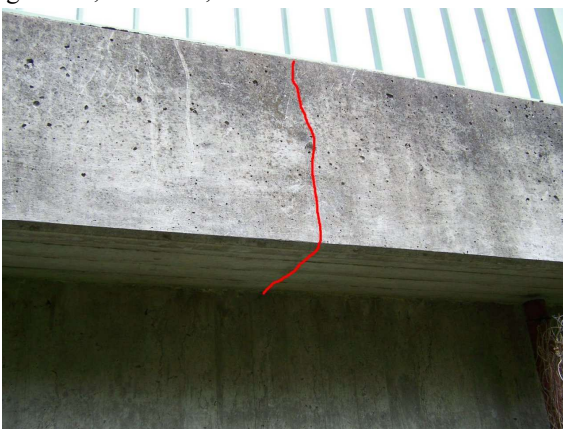
2131506_0_2009H_GESIMS H-R-FL WL-2 GERISSEN

[23] S=0, V=0, D=0 BSP-ID 230-02
 Gesims, Beton, Mehrfach, Querrisse, Beidseitig,
 - Flügel- und Überbaugesimse sind mehrfach senkrecht gerissen, bis $w = 0,15$ mm

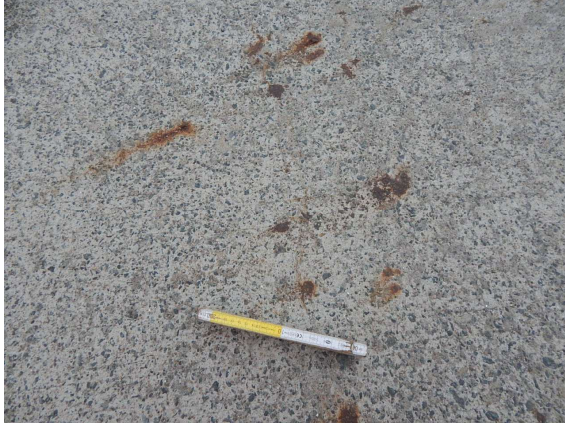
2131506_0_2022E_R-KAPPE MITTIG ROSTFAHNEN

[86] S=0, V=0, D=1 BSP-ID 233-08
 Kappenoberfläche, Betonoberfläche, Häufig,
 Rostfahne, Längs durchgehend, Rechts, Oberseite

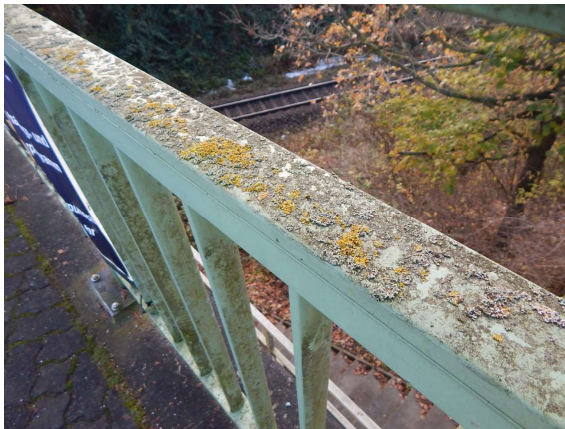
2131506_0_2025H_R-GEL VORNE VERALGT

[104] S=0, V=0, D=1 BSP-ID 234-01
 Füllstabgeländer, Korrosionsschutz,
 Deckbeschichtung, Großflächig, Bewachsen,
 Beidseitig, Oben auf dem Bauwerk,
 Unterhaltungsmangel,
 - stark veralgte Oberflächen, Maßnahme {10}

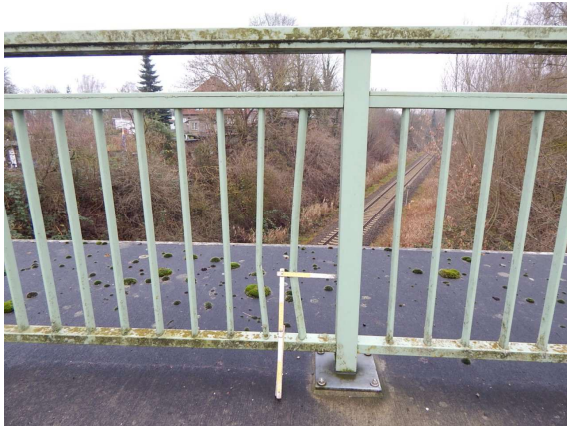
2131506_0_2019H_R-GELÄNDER VORNE ANPRALLSCHADEN

[92] S=0, V=2, D=1 BSP-ID 231-13
 Füllstab des Geländers, Profile, Stellenweise,
 Beschädigt durch Fremdeinwirkung, Rechts, Oben auf
 dem Bauwerk,
 - vorderes Flügelgeländer, 6. Geländerfeld, vorne,
 herausgerissener Füllstab
 - 3. Geländerfeld hinter dem Feldanfang,
 Anprallschaden mit 2 Stück verbogenen Füllstäben
 (Füllstababstände bis b = 14 cm), Maßnahme {16}

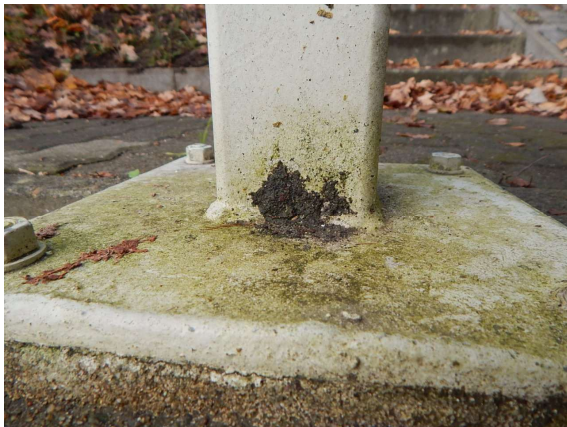
2131506_0_2025H_R-GEL WL-V ENTW-ÖFFNUNG ZUGESANDET

[91] S=0, V=0, D=1 BSP-ID 231-21

Entwässerungsöffnung des Pfostens, Größtenteils, Verstopft, Vorne und hinten am Bauwerk, Beidseitig, >> Geländer auf den Konsolen der Wartungsgänge:
- die Entwässerungsöffnungen in den Pfostenfüßen der Geländer sind größtenteils zugesandet, Maßnahme {10}

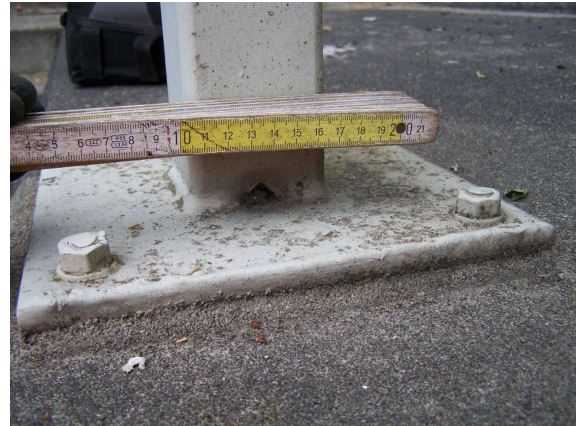
2131506_0_2009H_KONSOL-GEL VORNE RECHTS ENTW-OEFFNUNG ZU KLEIN

[84] S=0, V=0, D=1 BSP-ID 231-21

Entwässerungsöffnung des Pfostens, Durchgehend, Zu klein, Vorne und hinten am Bauwerk, Beidseitig, >> Geländer auf den Konsolen der Wartungsgänge:
- die Entwässerungsöffnungen in den Pfostenfüßen der Geländer sind mit $\varnothing = 1$ cm durchgehend zu klein ausgebildet (nach Riz Gel 14 $\varnothing = 2,0$ cm)

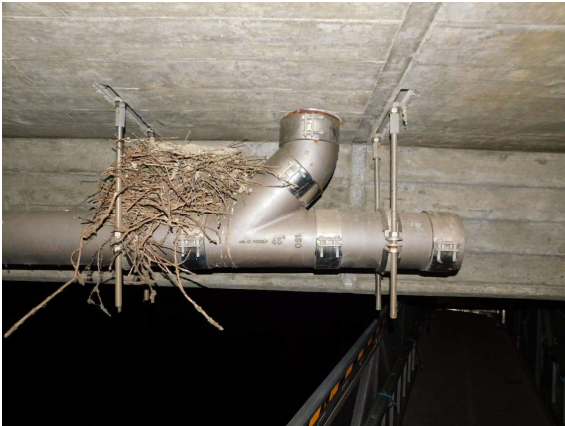
2131506_0_2019H_ENTW-LEITUNG HINTEN TAUBENNEST

Längsleitung, Rohr, Stellenweise, Vogelkotablagerung, Hinten am Bauwerk, , Maßnahme {10}

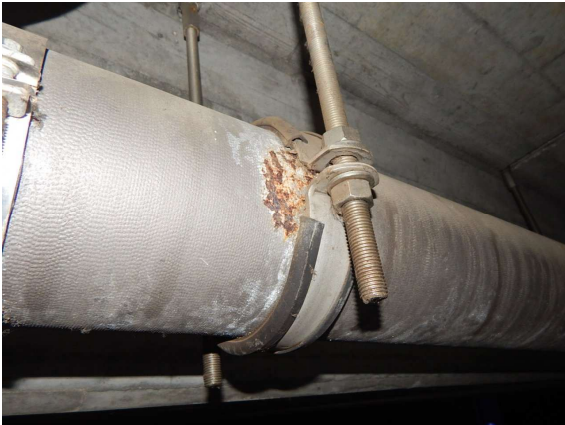
2131506_0_2025H_ENTW-LEITUNG VORNE
 UNTERRÖSTUNGEN

[94] S=0, V=0, D=1 BSP-ID 252-07
 Längsleitung, Rohr, Stellenweise, Angerostet, ,
 Maßnahme {17}

1.1.50.	M4- mobiles Arbeitsgerüst aufstellen, vorhalten, umsetzen, abbauen	1,000 PSCH		2.500,00
1.1.60.	M17- partiell Korrosionsschutz an Entwässerungsleitung unter dem Bauwerk instand setzen	1,000 PSCH		500,00

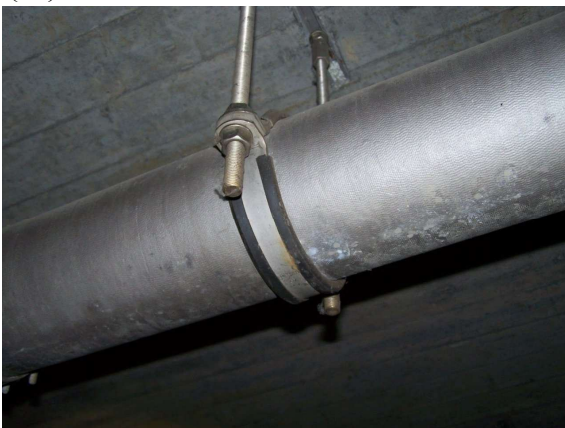
[68] S=1, V=1, D=2 BSP-ID 252-03
 Befestigung der Längsleitung, Kontermutter,
 Durchgehend, Fehlt,
 - an den Rohrabhängungen fehlen unten durchgehend
 die Kontermuttern an den Hängestangen, Maßnahme
 {14}

2131506_0_2009H_ENTW-LEITUNG K-MUTTER FEHLT

Bemerkung **- Anbringen seitlicher Haltestangen an der Entwässerungsleitung
- Nachrüsten von Kontermuttern an den unteren Rohrabhängungen
- Auswechseln rostiger Verbindungsmittel**
