4/0406/2026Beschlussvorlage
öffentlich**Stadt Schönberg**

Sanierung Brückenbauwerke über die Gleisanlagen der DB

<i>Amt Schönberger Land</i> Fachbereich IV <i>Datum</i> 03.02.2026	<i>Bearbeitung:</i> Stefan Eggers <i>Bearbeiter/in-Telefonnr.:</i> 038828/330-1418
---	---

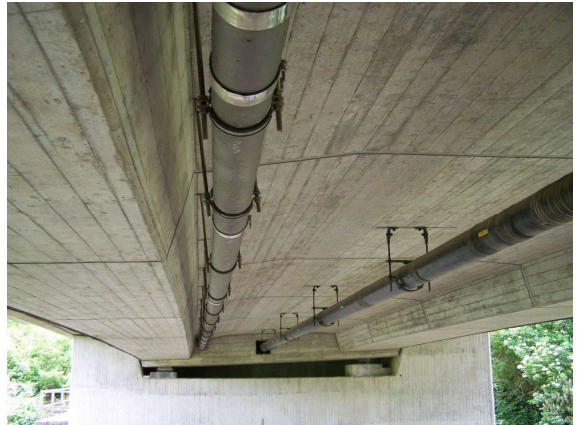
[37] S=1, V=1, D=2 BSP-ID 252-03
 Befestigung der Längsleitung, Gesamtes Bauteil, Nicht
 ausreichend,
 - die Längsleitung wurde mit senkrechten
 Hängestangen ohne Spreizung abgehängt, seitliche
 Festpunkte sind nicht vorhanden, nach Riz Was 13 sind
 bei dieser Konstruktion seitliche Haltestangen als
 Festpunkte mit $a \leq 6$ m vorzusehen, Maßnahme {14}

2131506_0_2009H_ENTW-LEITUNG SEITLICHE FESTPUNKTE
 FEHLEN

Bemerkung **- Anbringen seitlicher Haltestangen an der Entwässerungsleitung
- Nachrüsten von Kontermuttern an den unteren Rohrabhängungen
- Auswechseln rostiger Verbindungsmittel**

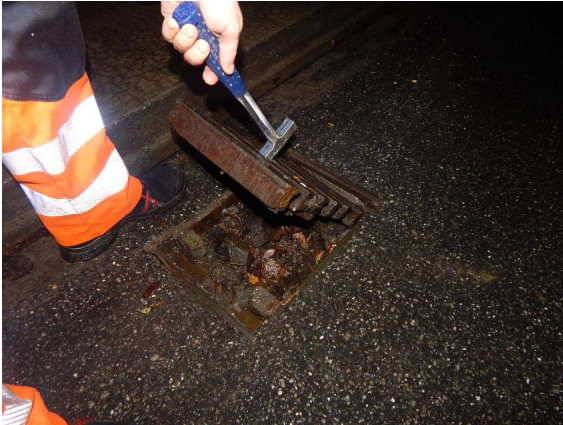
Ablauf, Alle, Nicht verschlossen, Links, Oben auf dem Bauwerk, Unterhaltungsmangel,

- Scharniere der Abläufe sind teilweise gebrochen
- die Abläufe sind nicht verschlossen, Maßnahme {17}

2131506_0_2019H_ABLAUF VORNE LINKS SCHARNIER GEBROCHEN

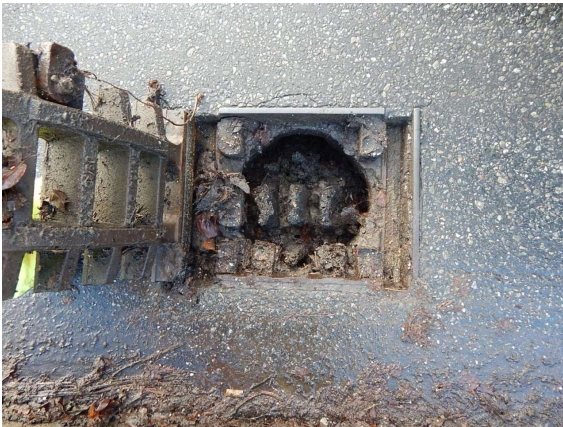
[29] S=0, V=1, D=1 BSP-ID 252-11

Ablauf, Alle, Schmutzablagerung, Links, Oben auf dem Bauwerk, Unterhaltungsmangel, , Maßnahme {10}

2131506_0_2025H_V-ABLAUF VERSCHMUTZT

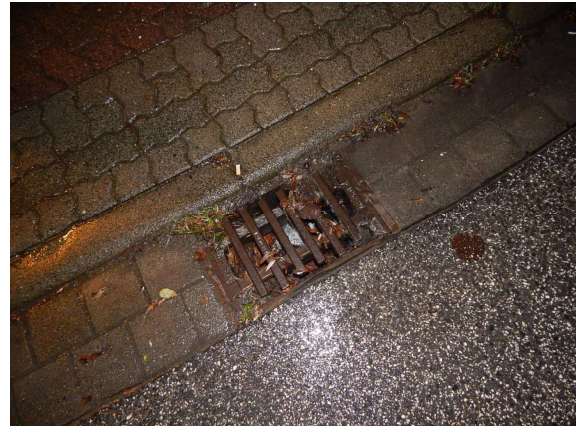
[96] S=0, V=1, D=0 BSP-ID 252-13

Ablauf, Alle, Entspricht nicht den gültigen Vorschriften, Vorne und hinten am Bauwerk, Links,

- Abläufe vor und hinter dem Bauwerk sind nicht verschließbar ausgebildet (nach Riz Was 8, Blatt 1, sind die Abläufe 50 m vor und hinter dem Bauwerk diebstahlsicher nach Riz Was 1 auszuführen), Maßnahme {17}

2131506_0_2019H_V-STRABENABLAUF LINKS NICHT VERSCHLIEßBAR

Art der Leistung	Instandsetzung von Abläufen der Entwässerung (Stück -H-)	
Menge		Geschätzte Kosten
Dauer der Maßnahme		Ausführungsjahr
Dringlichkeit	Kurzfristig	
Maßnahmenfixierung	Keine Maßnahme festgelegt	
Projektbezeichnung		
Bemerkung	- Erneuerung schadhafter Brückenabläufe - Erneuerung der Straßenabläufe vor und hinter dem Bauwerk (verschleißbar ausbilden) - Instandsetzung von Korrosionsschäden an den BML-Rohren

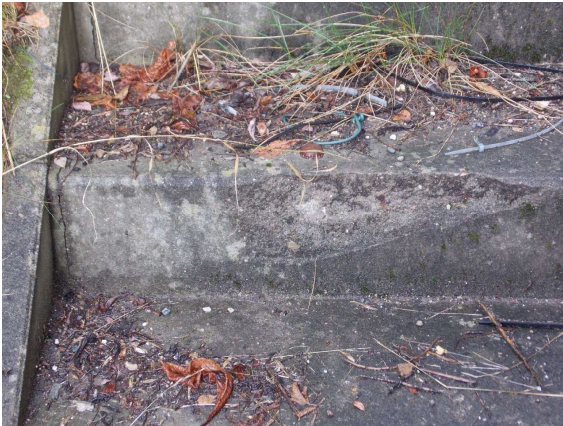
- unterer Treppenlauf, 18. Blockstufe von unten, Kantenabplatzung auf l = 10 cm
- oberer Treppenlauf, 4. Blockstufe von unten, Kantenabplatzung auf l = 35 cm, Maßnahme {15}

2131506_0_2013E_VORNE RECHTS TREPPE
 KANTENABPLATZUNG

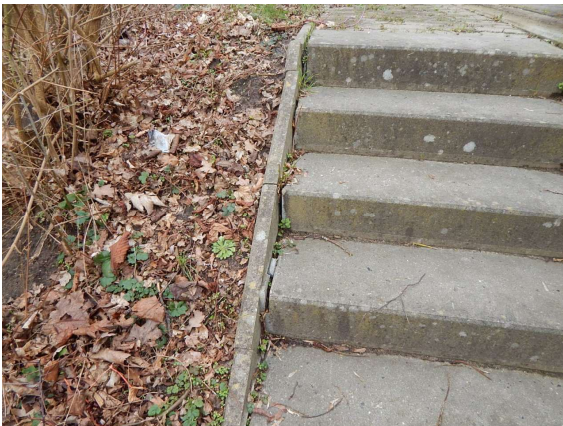
[85] S=0, V=0, D=1 BSP-ID 253-12
 Wange der Böschungstreppe, Betonfertigteil,
 Stellenweise, Locker / lose, Beide Widerlager, Rechts,
 >> Rechte Böschungstreppe, Widerlager vorn:
 - rechte Treppenwange, oben, loser gestückelter Bord
 - rechte Treppenwange hat sich bereichsweise von den
 Blockstufen abgelöst, die zugemörtelte Fuge ist
 aufgerissen
 >> Linke Böschungstreppe, Widerlager hinten:
 - linke Treppenwange, die zugemörtelte Fuge neben
 der Wange ist mehrfach aufgerissen und brüchig

2131506_0_2022E_R-TREPPE WL-V OBEN R-WANGE
 ABGEKIPPT

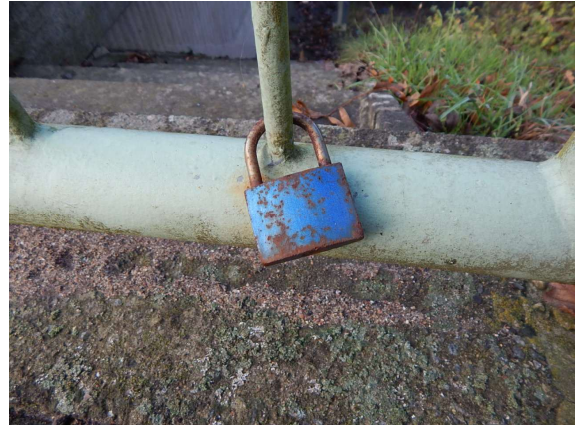
[105] S=0, V=0, D=1 BSP-ID 253-15
 Besichtigungstür, Eine Stelle, Beschädigt durch
 Fremdeinwirkung, Hinten am Bauwerk, Links,
 - am Füllstab wurde ein rostiges Vorhängeschloss
 angebracht, Maßnahme {10}

2131506_0_2025H_R-GEL H-TÜR UNTEN VORHÄNGESCHLOSS

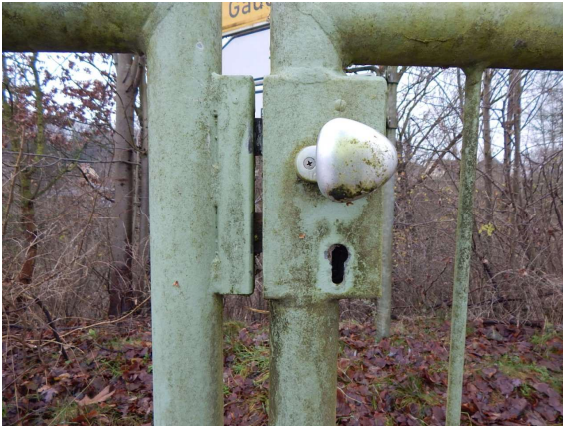
[49] S=0, V=1, D=0 BSP-ID 253-15
 Schloss der Besichtigungstür, Stellenweise, Fehlt,
 Anzahl: 2 Stück, Vorne und hinten am Bauwerk,
 Beidseitig, Gefahr für Personal / Prüfpersonal,
 - vorne rechts und hinten links, Türen sind
 verschlossen
 - in den Türen sind keine Schlösser mehr eingebaut,
 Maßnahme {9}

2131506_0_2019H_V-R-TÜR SCHLOSS FEHLT

Zugeordnete Schäden:
[31],[49]

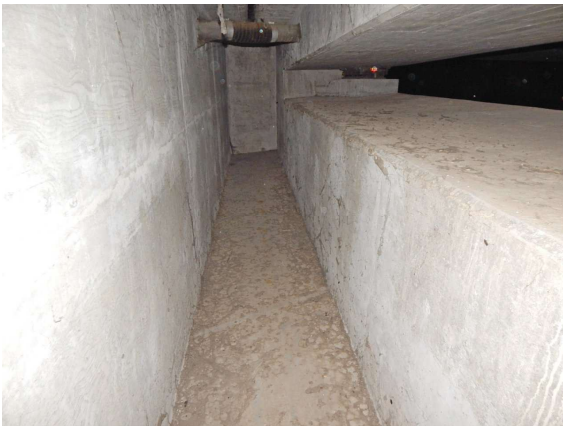
[32] S=0, V=0, D=1 BSP-ID 253-12
 Besichtigungs- / Wartungsgang, Gesamtes Bauteil,
 Schmutzablagerung, Beide Widerlager,
 - in beiden Besichtigungs- und Wartungsgängen
 geringe Versandungen, Vogelkotablagerungen,
 vereinzelt Glasbruch, Maßnahme {10}

2131506_0_2025H_GANG WL-V VERSCHMUTZT

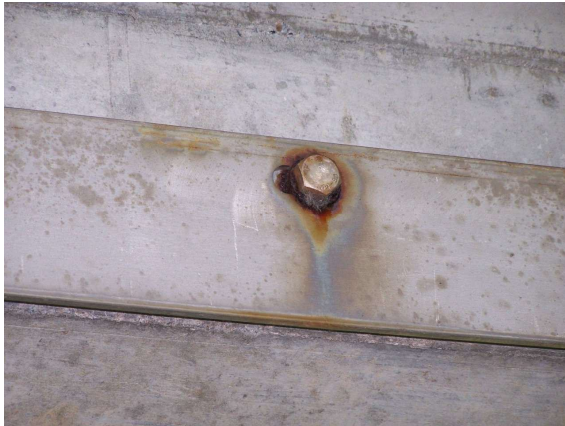
[35] S=0, V=0, D=1 BSP-ID 312-07
 Erdung, Unterlegscheibe, Stellenweise, Angerostet,
 Beidseitig,
 - Schlagschienen an der Unterseite des Überbaus,
 stellenweise angerostete Verbindungsmittel
 (Unterlegscheiben nicht aus nichtrostendem Stahl)

2131506_0_2009H_R-SCHLAGSCHIENE HINTEN ROSTIG

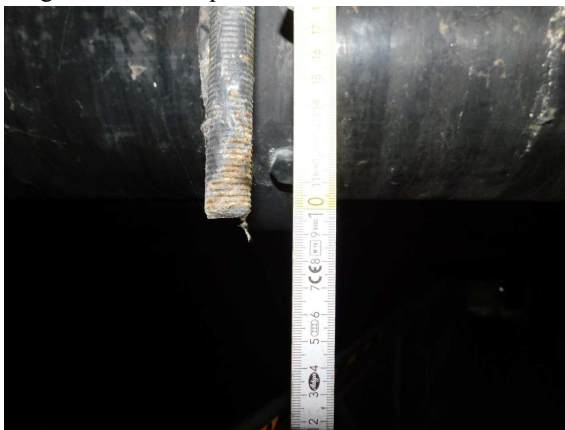
[97] S=0, V=0, D=1 BSP-ID 261-08
 Gasversorgungsleitung, Schraube, Stellenweise,
 Angerostet, Mitte quer, Unter dem Bauwerk

2131506_0_2019H_GASLEITUNG GEWINDESTANGEN
 ANGERÖSTET

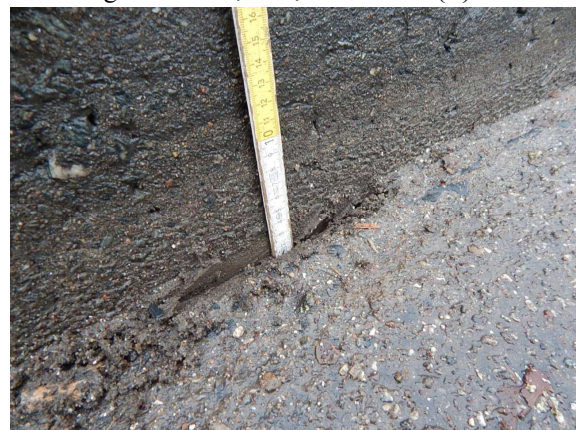
[61] S=0, V=0, D=1 BSP-ID 241-08

Fahrbahnbelag, Fugendichtungsmaterial zwischen
 Belag und Bord, Durchgehend, Herausgequollen,
 Beidseitig, Oben auf dem Bauwerk,
 - der Fugenverguss vor den Schrammborden löst sich
 vom Schrammbord ab und quillt aus der Fuge,
 Ablösungen bis t = 3,0 cm, Maßnahme {8}

2131506_0_2019H_BELAG RECHTS FUGE
 HERAUSGEQUOLLEN

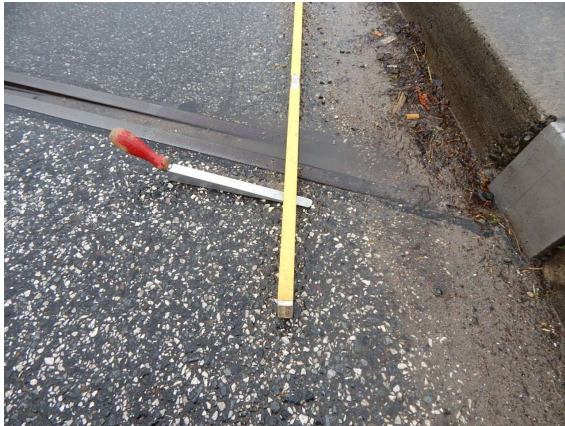
[100] S=0, V=1, D=1 BSP-ID 241-01

Fahrbahnbelag, Walzasphalt, Bereichsweise, Absatz,
 Vorne und hinten am Bauwerk, Oben auf dem
 Bauwerk,
 - vorne und hinten, Fahrbahnbelag auf den
 Kammerwänden liegt bereichsweise 5 mm tiefer als die
 OK der Randprofile (Fahrbahnoberkante soll h = 5 mm
 höher liegen als die OK der Randprofile), Maßnahme
 {12}

2131506_0_2022E_FAHRBAHNBELAG HINTEN LINKS ZU TIEF

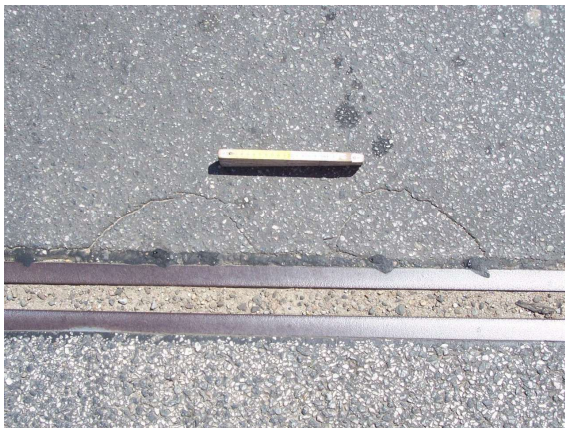
[62] S=0, V=0, D=2 BSP-ID 241-05
 Fahrbahnbelag, Gussasphalt, Stellenweise, Ringrisse,
 Vorne und hinten am Bauwerk, Oben auf dem
 Bauwerk, Schadenserweiterung,
 - hinter dem Fahrbahnübergang vorn, 3 Stück
 ringförmige Risse
 - vor dem Fahrbahnübergang hinten, 3 Stück
 ringförmige Risse
 => ringförmige Risse deuten möglicher Weise auf ein
 Verankerungsproblem der Fahrbahnübergänge hin,
 Maßnahme {12}

2131506_0_2009H_BELAG A-10 RECHTS RINGRISSE

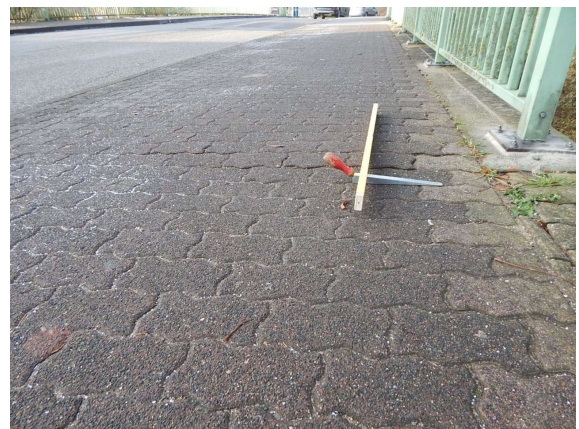
[55] S=0, V=2, D=1 BSP-ID 241-02
 Geh- und Radwegbelag, Pflasterung, Bereichsweise,
 Abgesackt / Setzung, Schadensverringerng,
 >> Linker Gehweg:
 - Pflasterung im vorderen Flügelbereich, vor dem
 Flügel Absackungen im Pflaster bis t = 1,6 cm

- Pflasterung im vorderen Flügelbereich, vor der
 Kammerwand Absackungen im Pflaster bis t = 0 cm
 - Pflasterung im hinteren Flügelbereich, hinter der
 Kammerwand, Absackungen im Pflaster bis t = 0 cm

- Pflasterung im hinteren Flügelbereich, hinter dem
 Flügel Absackungen im Pflaster bis t = 0,5 cm,
 Maßnahme {6}

2131506_0_2025H_L-WEG HINTEN VERSACKUNGEN

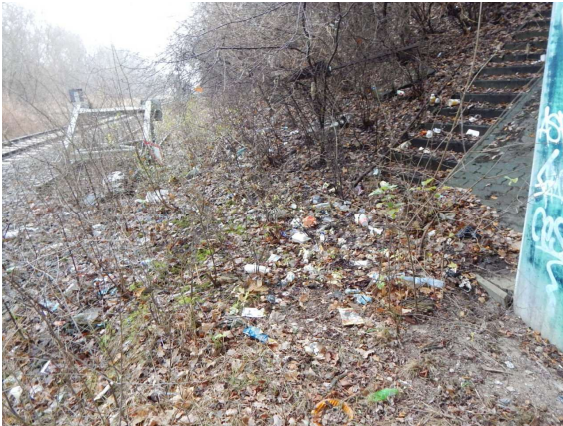
[50] S=0, V=1, D=1 BSP-ID 251-08

Gelände unterhalb des Bauwerks, Großflächig, Schmutzablagerung, Vorne und hinten am Bauwerk, Beidseitig, Unterhaltungsmangel,
- in allen Böschungen und neben den Gleisanlagen starke Verschmutzungen durch zivilen Müll,
Maßnahme {10}

2131506_0_2019H_L-BÖSCHUNG WL-H UNTEN MÜLL

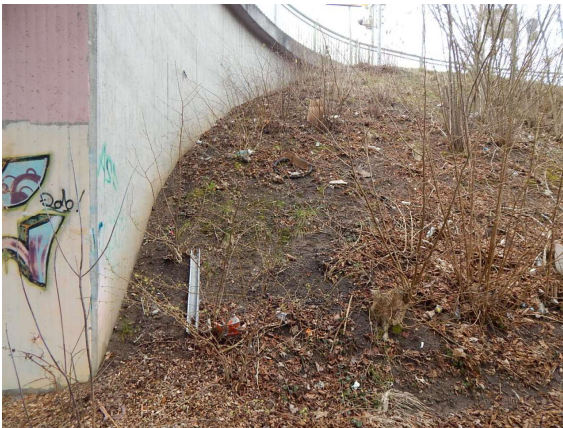
[48] S=0, V=1, D=1 BSP-ID 251-08

Böschungspflaster im Bereich des Widerlagers, Stellenweise, Prüfung behindert durch Bewuchs, Widerlager vorn, Links, Unterhaltungsmangel, ,
Maßnahme {10}

2131506_0_2022E_L-BÖSCH WL-V STRAUCHBEWUCHS

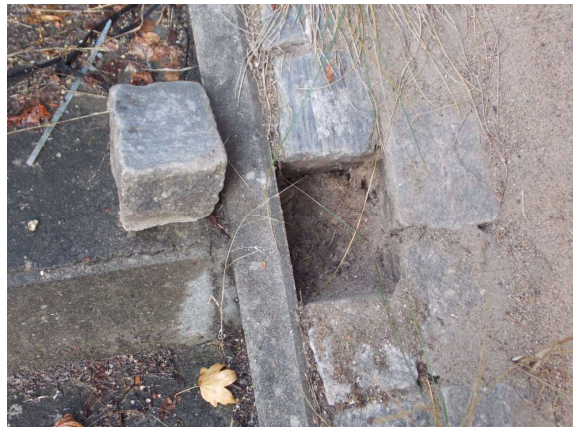
[67] S=0, V=0, D=1 BSP-ID 251-05

Böschungspflaster im Bereich des Widerlagers, Pflasterung, Stellenweise, Locker / lose, Beide Widerlager, Vorne und hinten am Bauwerk, Beidseitig,
>> Pflaster, Widerlager vorn:
- Traufpflaster wurde in Kies verlegt
- rechtes Traufpflaster, stellenweise lose Pflastersteine die sich mit der Hand herausnehmen lassen
>> Pflaster, Widerlager hinten:
- Traufpflaster wurde in Kies verlegt
- linkes Traufpflaster, stellenweise lose Pflastersteine
- linkes Traufpflaster, hinter dem Podest zum Wartungsgang abgesackte Pflastersteine bis t = 7 cm und ein fehlender Pflasterstein

2131506_0_2013E_VORNE RECHTS TRAUFPFLASTER LOSE STEINE

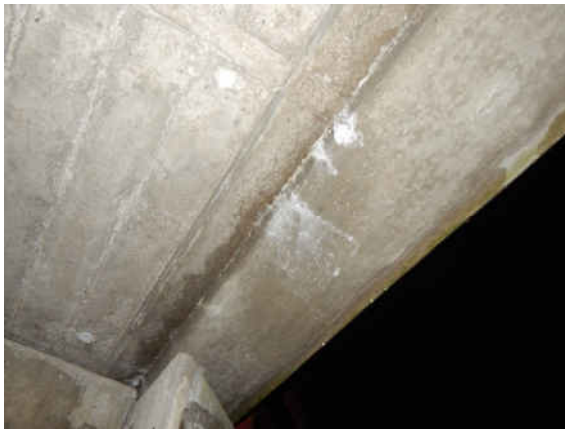
Kragarm, Beton, Stellenweise, Durchfeuchtet mit Ausblühungen / Aussinterungen, Vorne und hinten am Bauwerk, Links, Unterseite,

- vorne, unmittelbar hinter dem Widerlager vorn Durchfeuchtungen mit weißen Aussinterungen aus der Arbeitsfuge zwischen Kragarm und Gesims auf l = 1,50 m

- hinten, vereinzelt Durchfeuchtungen und Aussinterungen aus der Arbeitsfuge zwischen Kragarm und Gesims

2131513_0_2025H_L-KRAGARM VORNE AUßEN
AUSSINTERUNGEN

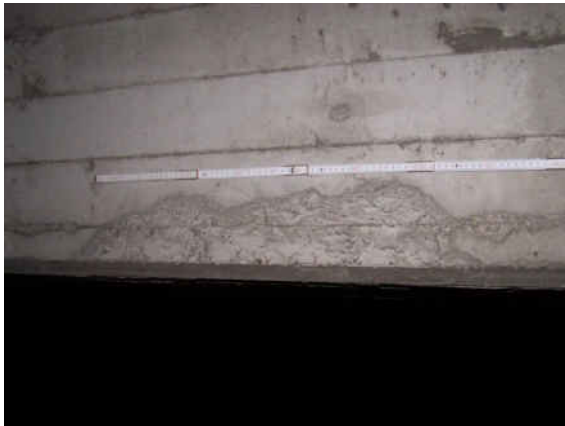
[53] S=0, V=0, D=1 BSP-ID 002-01

Seitenfläche des Balkens, Betonansichtsfläche, Mehrfach, Kiesnest / Grobkornstelle,

- Grobkornstellen bis t = 1 cm, Maßnahme {10}

2131513_0_2009H_R-BALKEN LINKS GROBKORN

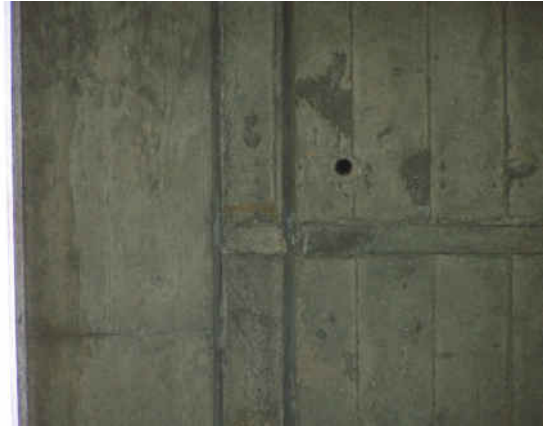
[45] S=0, V=0, D=0 BSP-ID 002-01

Kragarm, Schalungsankerverschluss, Ein Stück, Fehlt, Hinten am Bauwerk, Links, Unterseite,

- linker Kragarm, 1,20 m vor dem Feldende, neben dem Gesims eine offene Abspannöffnung, Maßnahme {10}

2131513_0_2009H_L-KRAGARM HINTEN D-OEFFNUNG OFFEN

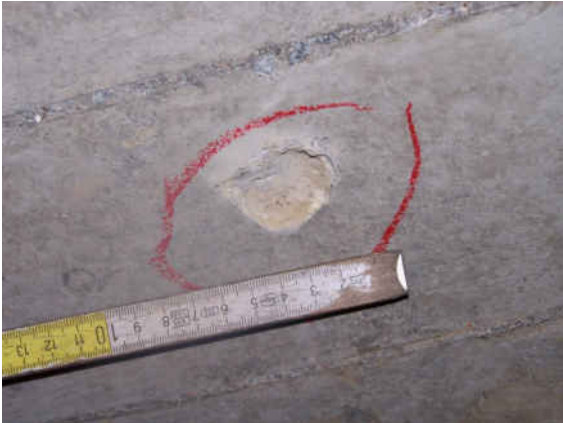
[52] S=0, V=0, D=0 BSP-ID 002-01
Kragarm, Betonoberfläche, Ein Stück, Fehlstelle,
Rechts, Unterseite,
- rechter Kragarm, 9,40 m hinter dem Feldanfang, 1,0
m neben dem rechten Balken, Sandeinschluss mit $\varnothing =$
3 cm, t = 1 cm, Maßnahme {10}

2131513_0_2009H_R-KRAGARM MITTE SANDEINSCHLUSS

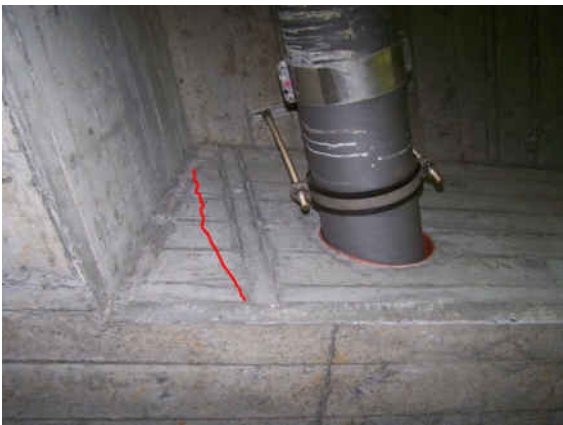
[39] S=0, V=0, D=1 BSP-ID 006-01-01
Endquerträger, Beton, Ein Stück, Schrägrisse, Achse
Nr. 10,
- hinten, links neben dem rechten Balken, Schrägriss
mit $w < 0,1$ mm

2131513_0_2009H_EQT A-10 RECHTS GERISSEN

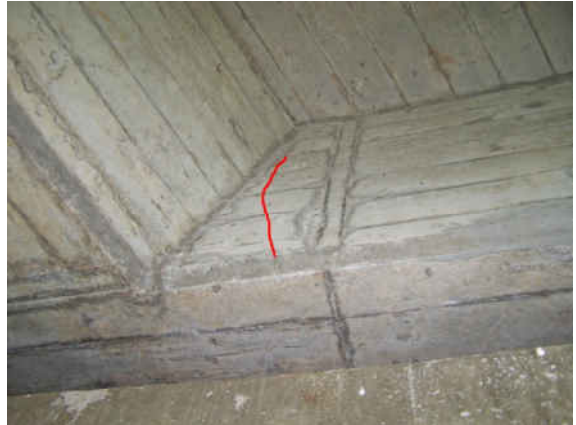
[46] S=0, V=0, D=1 BSP-ID 006-01-01
Endquerträger, Beton, Ein Stück, Schrägrisse, Achse
Nr. 20,
- vorne, rechts neben dem linken Balken, Schrägriss
mit $w < 0,1$ mm

2131513_0_2009H_EQT A-20 LINKS GERISSEN

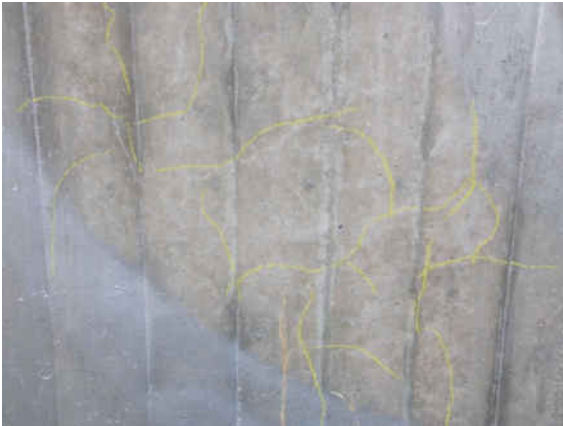
[58] S=0, V=0, D=0 BSP-ID 025-01
Unterbau, Beton, Mehrfach, Netzrisse Rissbreite $< 0,1$
mm, Beide Widerlager,
- Widerlager und Flügel

2131513_0_2013E_WL-H FLÜGEL LINKS NETZARTIGE RISSE

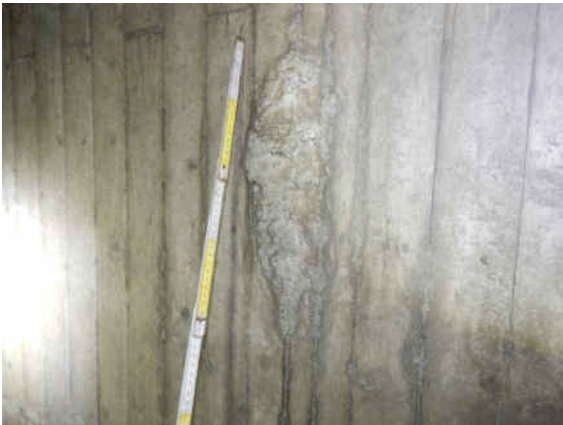
[77] S=0, V=0, D=1 BSP-ID 021-07
Widerlagerwand, Beton, Eine Stelle, Kiesnest /
Grobkornstelle, Widerlager hinten, Mitte quer, Oben,
- ausgeprägte Grobkornstelle bis $t = 2$ cm, Maßnahme
{2}

2131513_0_2025H_WL-H MITTIG OBEN GROBKORNSTELLE

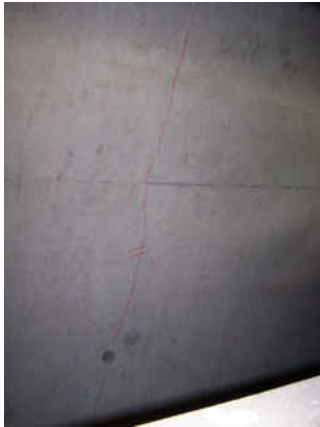
- [3] S=0, V=0, D=1 BSP-ID 025-05
Hintere Kammerwand, Beton, Stellenweise,
Längsrisse, Widerlager hinten,
- 3,33 m neben der linken Flügelschürze, senkrechter Riss bis $w = 0,40$ mm
- 5,03 m neben der linken Flügelschürze, senkrechter Riss mit $w < 0,10$ mm
- 5,58 m neben der linken Flügelschürze, senkrechter Riss mit $w < 0,10$ mm
- 6,20 m neben der linken Flügelschürze, senkrechter Riss mit $w < 0,10$ mm
- 6,53 m neben der linken Flügelschürze, senkrechter Riss bis $w = 0,15$ mm
- 7,60 m neben der linken Flügelschürze, senkrechter Riss bis $w = 0,35$ mm, Maßnahme {3}

2131513_0_2009H_K-WAND WL-H GERISSEN

Art der Leistung	Unterbauinstandsetzung Injektion mit Epoxidharz EP-I (lfd m Riss -D-)	
Menge		Geschätzte Kosten
Dauer der Maßnahme		Ausführungsjahr
Dringlichkeit	Kurzfristig	
Maßnahmenfixierung	Keine Maßnahme festgelegt	
Projektbezeichnung		
Bemerkung	- Verschließen von Rissen an den Widerlagern, Flügel und Kammerwänden

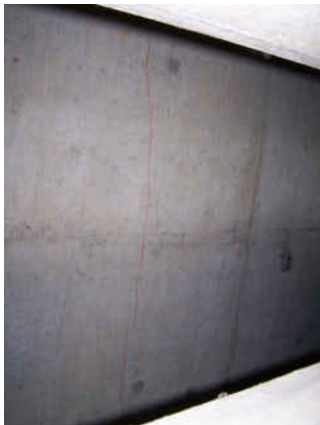
- [42] S=0, V=0, D=1 BSP-ID 025-03
Hintere Kammerwand, Beton, Stellenweise,
Längsrisse, Widerlager vorn,
- 1,53 m neben der linken Flügelschürze, senkrechter Riss bis $w = 0,25$ mm
- 4,28 m neben der linken Flügelschürze, senkrechter Riss bis $w = 0,30$ mm
- 7,66 m neben der linken Flügelschürze, senkrechter Riss bis $w = 0,25$ mm, Maßnahme {3}

2131513_0_2009H_K-WAND WL-V GERISSEN

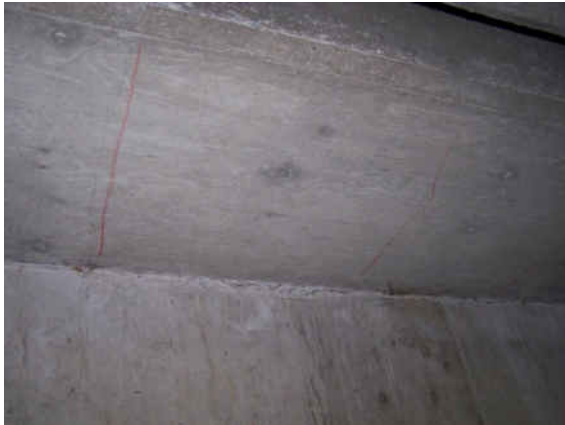
- [50] S=0, V=0, D=1 BSP-ID 025-03
Auflagerkonsole des FÜ, Beton, Stellenweise,
Längsrisse, Widerlager hinten,
- 2,12 m neben der linken Flügelschürze, Längsrisse bis $w = 0,10$ mm
- 2,74 m neben der linken Flügelschürze, Längsrisse mit $w < 0,10$ mm
- 3,12 m neben der linken Flügelschürze, Längsrisse mit $w < 0,10$ mm
- 3,48 m neben der linken Flügelschürze, Längsrisse bis $w = 0,10$ mm
- 4,11 m neben der linken Flügelschürze, Längsrisse mit $w < 0,10$ mm
- 5,11 m neben der linken Flügelschürze, Längsrisse bis $w = 0,25$ mm
- 5,51 m neben der linken Flügelschürze, Längsrisse mit $w < 0,10$ mm
- 6,23 m neben der linken Flügelschürze, Längsrisse bis $w = 0,25$ mm
- 6,75 m neben der linken Flügelschürze, Längsrisse mit $w < 0,10$ mm
- 7,11 m neben der linken Flügelschürze, Längsrisse bis $w = 0,10$ mm
- 7,55 m neben der linken Flügelschürze, Längsrisse

- 7,8 m neben der linken Flügelschürze, Längsriss mit $w < 0,10$ mm
- 8,34 m neben der linken Flügelschürze, Längsriss mit $w < 0,10$ mm
- 8,49 m neben der linken Flügelschürze, Längsriss mit $w < 0,10$ mm
- 8,96 m neben der linken Flügelschürze, Längsriss mit $w < 0,10$ mm
- 9,79 m neben der linken Flügelschürze, Längsriss bis $w = 0,20$ mm, Maßnahme {3}

2131513_0_2009H_WL-H KONSOLE GERISSEN

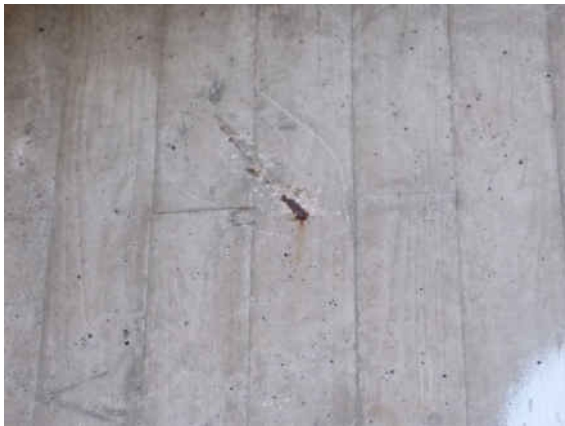
Flügel, Bewehrung, Eine Stelle, Freiliegend, Widerlager hinten,

- linker Flügel, 5 m vor dem Flügelende, 40 cm unter dem Gesims, freiliegende Bewehrung auf $l = 5$ cm, $c = 0$ cm, Maßnahme {2}

2131513_0_2013E_WL-H FLÜGEL LINKS FREILIEGENDE BEWEHRUNG

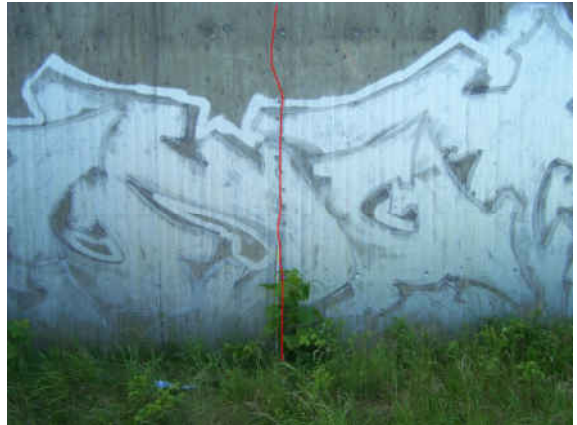
Flügel, Beton, Stellenweise, Gerissen, Widerlager vorn, Beidseitig,

- 3,45 m vor dem Widerlager, senkrechter Riss bis $w = 0,35$ mm, $l = 4,0$ m (2009 H; Riss wurde nicht vollständig verpresst und ist außen offen)

- 3,2 m vor dem Widerlager, senkrechter Riss bis $w = 0,40$ mm, $l = 3,5$ m (2009 H; Riss wurde nicht vollständig verpresst und ist außen offen)

2131513_0_2009H_L-FL WL-V GERISSEN

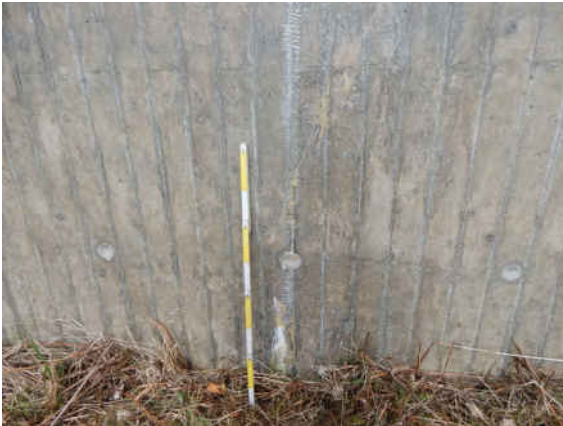
Flügel, Beton, Stellenweise, Gerissen, Widerlager hinten, Beidseitig,

- 6,0 m hinter dem Widerlager, senkrechter Riss bis $w = 0,35$ mm, $l = 3$ m (2009 H; Riss wurde nicht vollständig verpresst und ist außen offen), (2022 E; unten mit Aussinterungen), Maßnahme {3}

2131513_0_2022E_R-FL WL-H RISS MIT AUSSINTERUNGEN

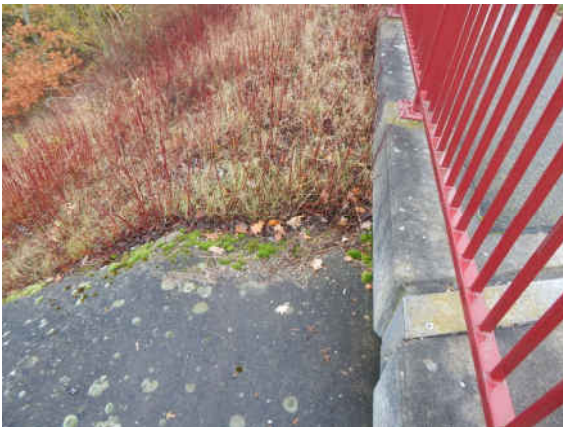
Flügelgesims, Betonansichtsfläche, Stellenweise, Schmutzablagerung, Alle Flügel, Oben, Unterhaltungsmangel,
- Flügelkappen, oben neben dem Überbau, allseitig Erdstoffverschmutzungen mit Bewuchs, Maßnahme {9}

2131513_0_2025H_L-FL WL-H OBEN VERSCHMUTZT BEWACHSEN

Zugeordnete Schäden:
[18],[65],[38],[69],[36],[40],[41],[23],[66],[14],[12]

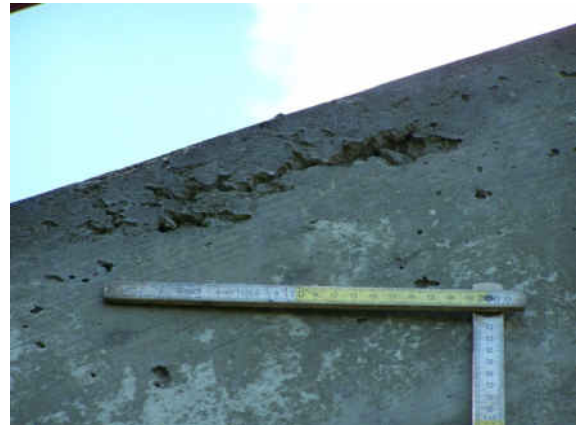
Flügelgesims, Betonoberfläche, Stellenweise, Oberfläche grobporig, Alle Flügel,
- an den Flügelgesimsen stellenweise stark offenporige Bereiche bis $t = 1,5$ cm, Maßnahme {2}

2131513_0_2009H_R-FL WL-V GESIMS OFFENPORIG

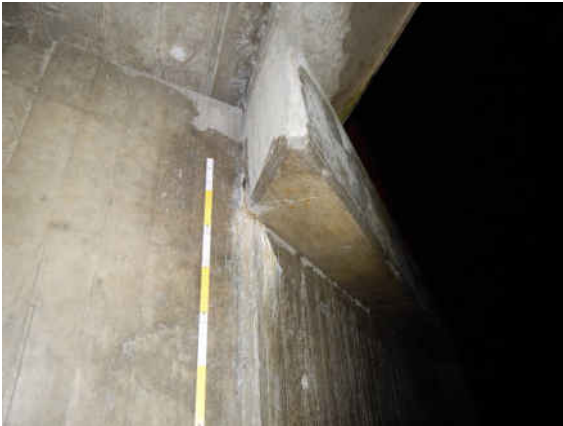
Flügleinbindung, Beton, Stellenweise, Aussinterung, Widerlager vorn,
- linker Flügel, Flügelansatz, oben, unter dem Gesims, weiße Aussinterungen
- rechter Flügel, Flügelansatz, oben, unter dem Gesims, geringe weiße Aussinterungen

2131513_0_2019H_GESIMS L-FL WL-V ANSATZ
 AUSSINTERUNGEN

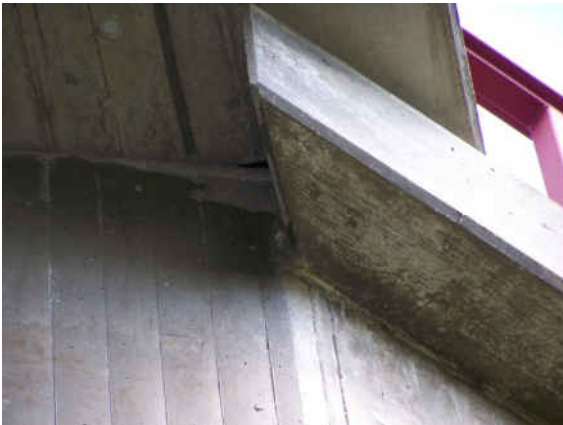
[16] S=0, V=0, D=1 BSP-ID 021-06
 Flügeleinbindung, Beton, Stellenweise, Aussinterung,
 Widerlager hinten,
 - rechter Flügel, Flügelansatz, oben, unter dem Gesims,
 weiße Aussinterungen

2131513_0_2009H_R-FL WL-H VORNE OBEN
 AUSSINTERUNGEN

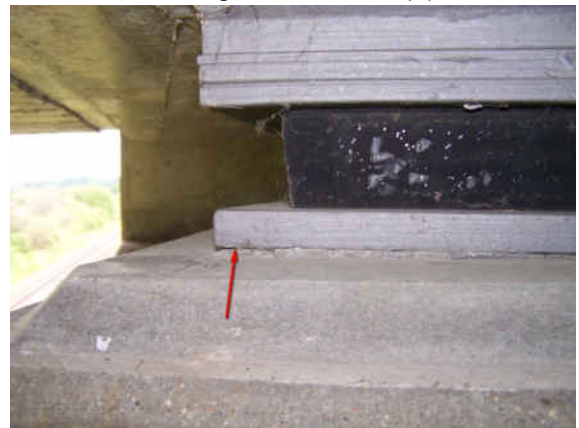
[49] S=0, V=0, D=1 BSP-ID 214-04
 Lagerplatte unten, Stellenweise, Hohlstelle, Anzahl: 2
 Stück, Widerlager hinten,
 - linkes Lager, untere Lagerplatte, vorne, rechts,
 hohlliegend, zwischen Verguss und unterer Lagerplatte
 außen ein offener Spalt bis $b = 3 \text{ mm}$
 - rechtes Lager, untere Lagerplatte, vorne, links,
 hohlliegend, zwischen Verguss und unterer Lagerplatte
 außen ein offener Spalt, Maßnahme {4}

2131513_0_2009H_L-LAG A-20 HOHLSTELLE

Art der Leistung	Instandsetzung Lager (Stück -C-)	
Menge		Geschätzte Kosten
Dauer der Maßnahme		Ausführungsjahr
Dringlichkeit	Kurzfristig	
Maßnahmenfixierung	Keine Maßnahme festgelegt	
Projektbezeichnung		
Bemerkung	- Verpressen hohlliegender Lagerplatten - Ausbesserungen am Korrosionsschutz

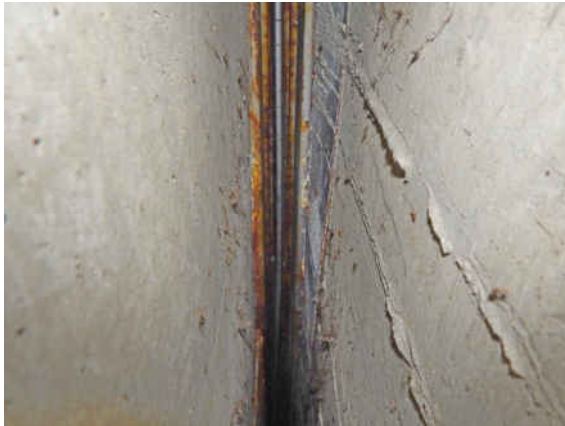
[48] S=0, V=0, D=1 BSP-ID 226-12
 Konstruktion mit 1 Dichtprofil, Profile, Durchgehend,
 Angerostet, Beide Widerlager, Unterseite, , Maßnahme
 {11}

2131513_0_2025H_FÜK WL-H UNTERSEITE ANGEROSTET

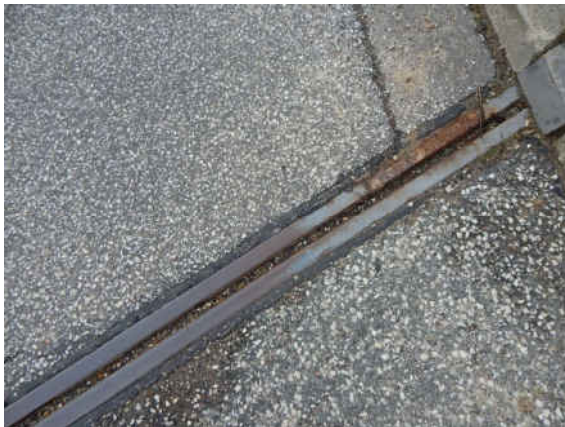
[21] S=0, V=0, D=1 BSP-ID 226-12
Randprofil, Beschichtung, Durchgehend, Abgeplatzte Beschichtung, Untergrund rostig, Beide Widerlager, Oberseite

2131513_0_2022E_FÜK WL-H LINKS ANGEROSTET

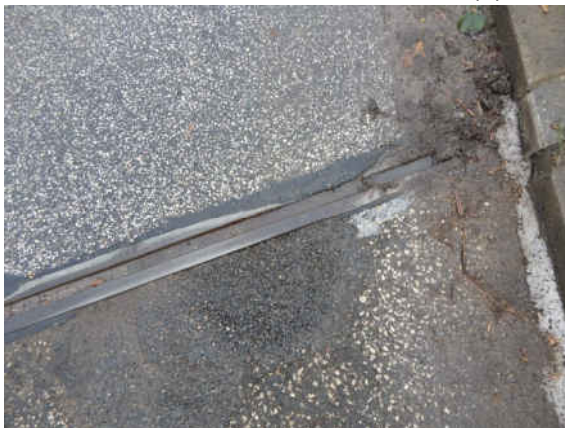
[38] S=0, V=0, D=1 BSP-ID 226-01
Dehnprofil / Elastomer, Durchgehend, Schmutzablagerung, Beide Widerlager, Unterhaltungsmangel,
- Versandungen bis Oberkante der Randprofile, vor den Schrammborden mit Bewuchs, Maßnahme {9}

2131513_0_2025H_FÜK WL-V RECHTS VERSANDET

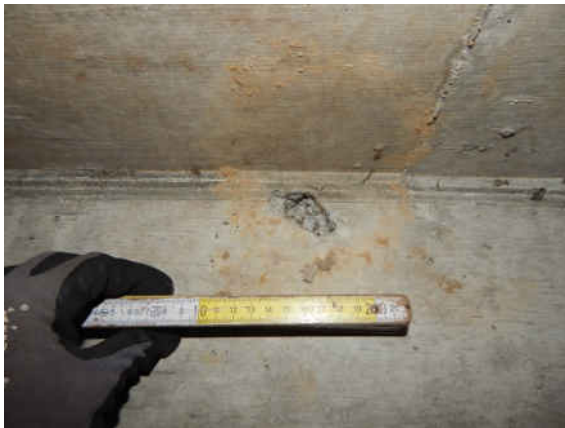
- [51] S=0, V=0, D=0 BSP-ID 230-02
Gesims, Beton, Vereinzelt, Querrisse Rissbreite < 0,1 mm, Beidseitig
- [56] S=0, V=0, D=1 BSP-ID 230-05
Gesims, Betondeckung, Stellenweise, Zu gering, Beidseitig, Siehe 11 te Anlage
- [73] S=0, V=0, D=1 BSP-ID 230-20
Senkrechte Fläche des Gesimses, Beton, Eine Stelle, Fehlstelle, Seitenfläche links,
- 11,10 m hinter dem Feldanfang, unter dem Schutzdach, offene Pore Ø = 5 cm, t = 3,5 cm, Maßnahme {10}

2131513_0_2025H_L-GESIMS FELDMITTE OFFENE PORE

Zugeordnete Schäden:
[47],[45],[52],[53],[73]

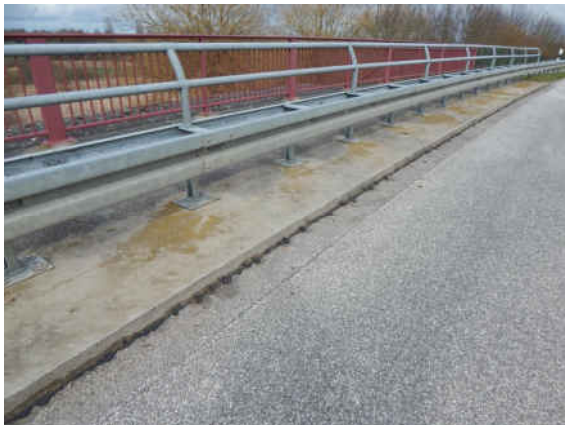
- [66] S=0, V=0, D=1 BSP-ID 230-01
Kappenoberfläche, Betonansichtsfläche, Bereichsweise, Verwittert, Beidseitig, Oberseite,
- bereichsweise veralgte Oberflächen, Maßnahme {9}

2131513_0_2022E_L-KAPPE VERALGTE OBERFLÄCHEN

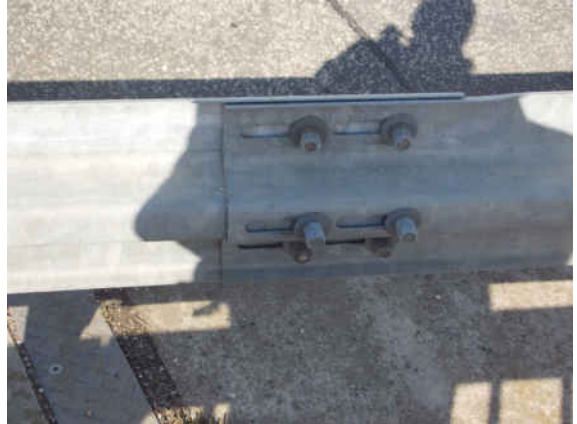
- [29] S=1, V=0, D=2 BSP-ID 232-14
Einfache Distanzschutzplanke, Eine Stelle, Nicht ausreichend, Rechts, Oben auf dem Bauwerk,
- Achse 20, Dilatationsstoß ist bei einer Bauwerkstemperatur von $t = 17,5^{\circ} \text{C}$ vollständig ausgereizt, die Schrauben verkanteten bereits, Maßnahme {1}

2131513_0_2013E_RECHTE SPL HINTEN DIL-STOSS ZU KLEIN

Art der Leistung **Instandsetzung von Verbindungsmitteln der Schutzpl. / Schutzwände (ohne ME -G-)**
Menge **Geschätzte Kosten**
Dauer der Maßnahme **Ausführungsjahr**
Dringlichkeit **Kurzfristig**
Maßnahmenfixierung **Keine Maßnahme festgelegt**
Projektbezeichnung
Bemerkung **- Instandsetzung von Schäden und Mängeln an den Schutzplanken**

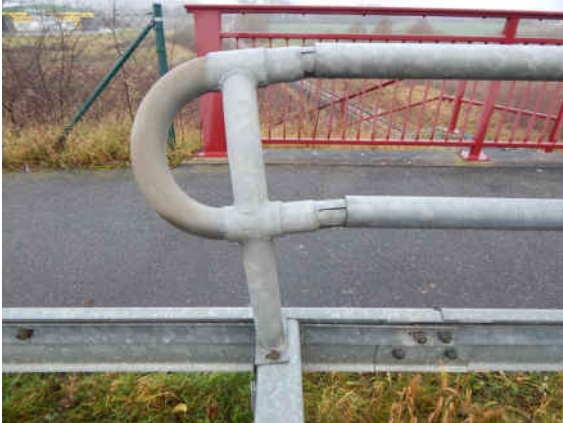
[30] S=1, V=0, D=1 BSP-ID 232-12
Einfache Distanzschutzplanke mit aufgesetztem Geländer, Rohr, Vereinzelt, Nicht kraftschlüssig, Vorne und hinten am Bauwerk, Links, Oben auf dem Bauwerk,
- Aufsatzgeländer, vordere Endschwinge ist weit aus den Rohren geschoben und schiefstehend
- Aufsatzgeländer, hintere Endschwinge ist weit aus den Rohren geschoben und schiefstehend, Maßnahme {1}

2131513_0_2019H_L-EDSP VORNE ENDSCHWINGE VERKANTET

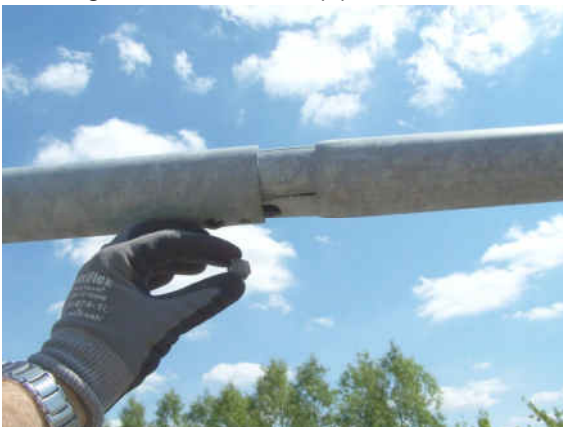
[32] S=0, V=0, D=1 BSP-ID 232-12
Einfache Distanzschutzplanke mit aufgesetztem Geländer, Bolzen, Ein Stück, Locker / lose, Achse Nr. 10, Vorne am Bauwerk, Links, Oben auf dem Bauwerk,
- oberer Handlauf, die Rohre am Aufsatzgeländer sind teilweise auseinandergezogen, der Verbindungsbolzen am Rohrstoß der Geländerrohre sind herausgefallen bzw. abgerissen, Maßnahme {1}

2131513_0_2009H_L-EDSP A-10 GEL-BOLZEN LOSE

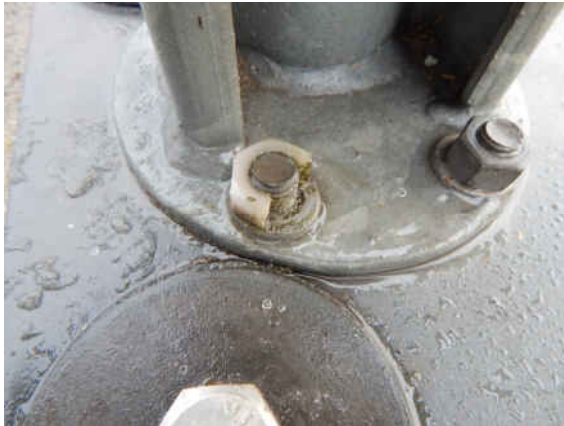
[78] S=0, V=1, D=1 BSP-ID 232-12
Verankerung der Distanzschutzplanke, Mutter, Ein Stück, Gebrochen / abgebrochen, Links, Oben auf dem Bauwerk,
- 8. Pfosten, gebrochene Polyamidmutter , Maßnahme {1}

2131513_0_2025H_L-EDSP PF-8 MUTTER GEBROCHEN

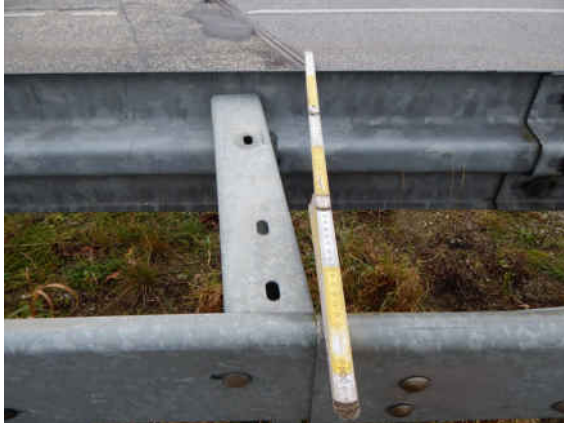
[60] S=0, V=0, D=1 BSP-ID 232-11
 Pfosten der Distanzschutzplanke, Vereinzelt, Verdreht,
 Beidseitig, Oben auf dem Bauwerk, , Maßnahme {1}

2131513_0_2019H_L-EDSP HINTEN D-STÜCK VERDREHT

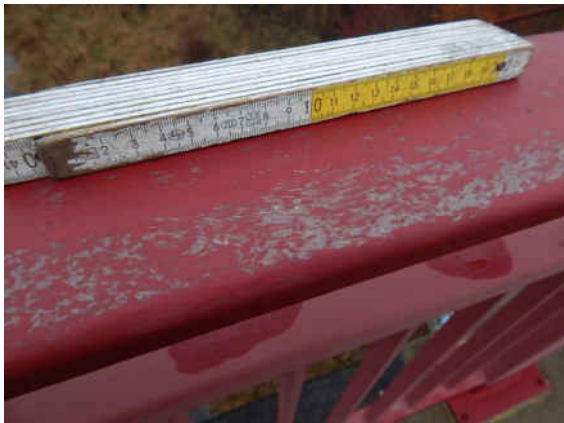
[68] S=0, V=0, D=1 BSP-ID 234-01
 Füllstabgeländer, Korrosionsschutz,
 Deckbeschichtung, Bereichsweise, Unvollständige
 Beschichtung, Beidseitig, Oben auf dem Bauwerk,
 - bereichsweise Zwischenbeschichtung sichtbar,
 Maßnahme {14}

2131513_0_2019H_L-GEL DECKBESCHICHTUNG UNVOLLSTÄNDIG

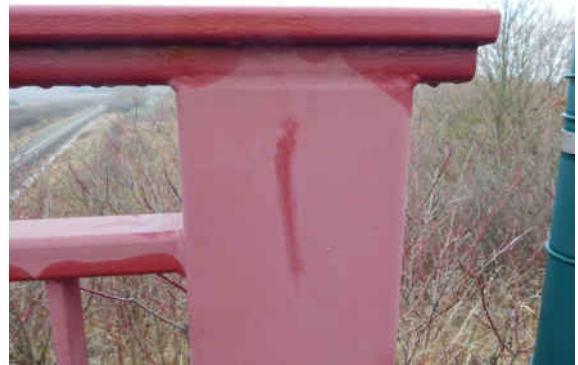
[67] S=0, V=0, D=0 BSP-ID 234-01
 Füllstabgeländer, Korrosionsschutz,
 Deckbeschichtung, Durchgehend, Abkreibende
 Beschichtung, Beidseitig, Oben auf dem Bauwerk, ,
 Maßnahme {14}

2131513_0_2019H_L-GEL HINTEN BESCHICHTUNG ABKREIDEND

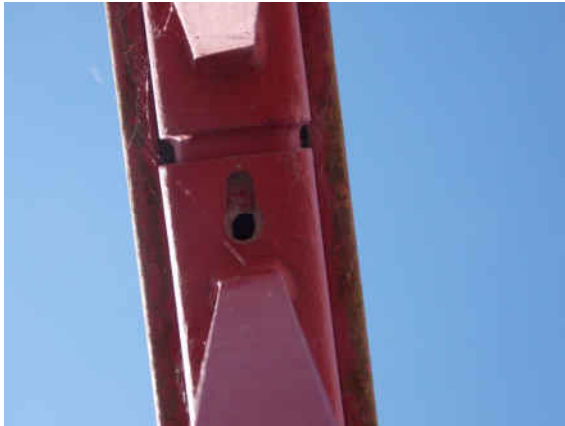
[28] S=1, V=0, D=1 BSP-ID 231-16
 Plattenbalken / Trägerrost, Unterteil des Handlaufs,
 Schraube, Ein Stück, Locker / lose, Achse Nr. 20,
 Rechts, Oben auf dem Bauwerk,
 - im Bereich des Dilatationsstoßes, herausgefallene
 Schraube an der Handlaufunterseite, Maßnahme {7}

2131513_0_2013E_RECHTES GELÄNDER FEHLENDE SCHRAÜBE

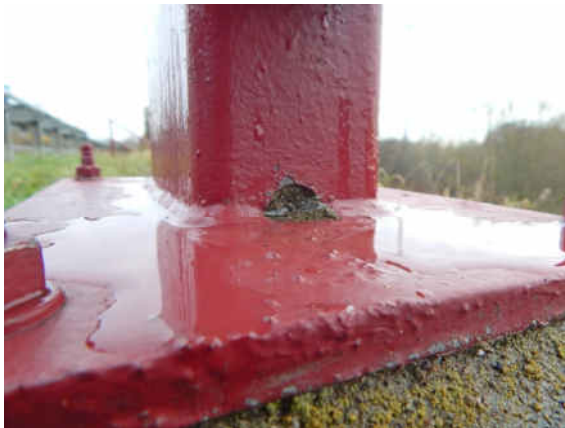
[69] S=0, V=0, D=1 BSP-ID 231-21
 Entwässerungsöffnung des Pfostens, Stellenweise, Verstopft, Beidseitig, Oben auf dem Bauwerk, , Maßnahme {9}

2131513_0_2025H_R-GEL ENTW-ÖFFNUNG HINTEN VERSTÖPFT

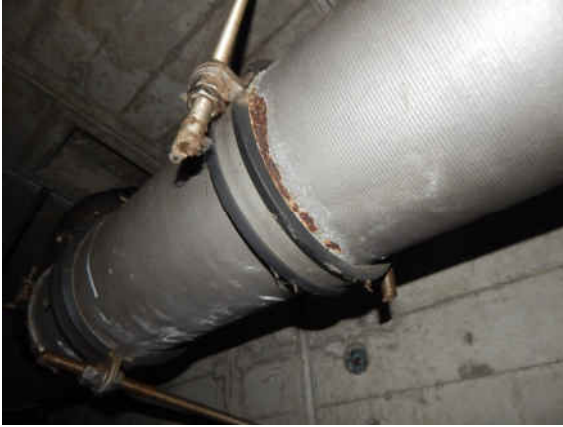
[72] S=0, V=0, D=1 BSP-ID 252-07
Längsleitung, Rohr, Stellenweise, Abgeplatzte Beschichtung, Untergrund rostig, Vorne am Bauwerk, , Maßnahme {15}

2131513_0_2025H_ENTW-LEITUNG VORNE RECHTS
UNTERRÖSTUNGEN

Zugeordnete Schäden:
[72],[75]

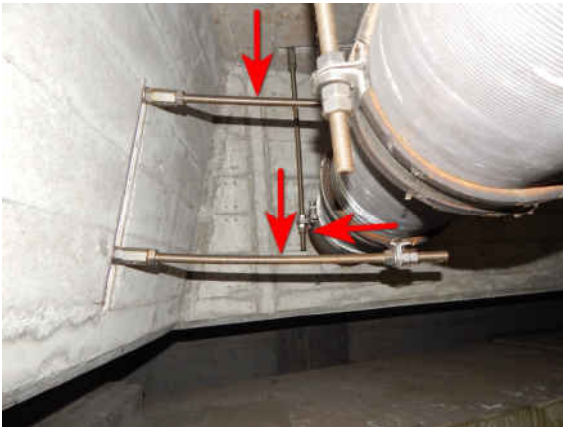
[75] S=1, V=0, D=1 BSP-ID 252-02
Befestigungsstab der Längsleitung, Stange / Stab, Stellenweise, Unter Spannung, Feldanfang, Rechts, - Rohrdurchdringung im vorderen Endquerträger, Entwässerungrohr rechtsseitig anliegend, erste seitliche Abspannung, Gewindestangen sind verbogen, Maßnahme {15}

2131513_0_2025H_ENW-LEITUNG VORNE UNTER SPANNUNG

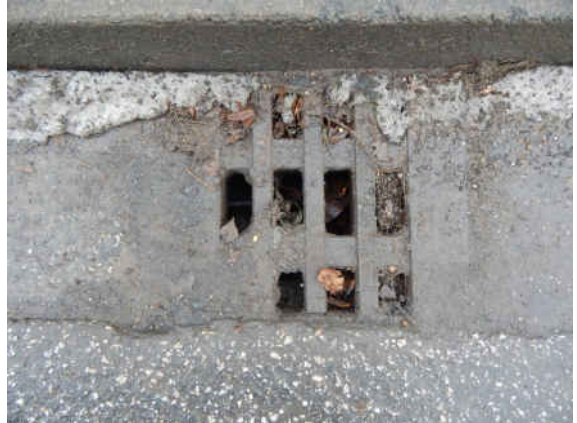
[36] S=0, V=2, D=1 BSP-ID 252-11
Ablauf, Teilweise, Schmutzablagerung, Oben auf dem Bauwerk, Unterhaltungsmangel, - der Straßenablauf rechts vor der Brücke ist verschmutzt - der vordere rechte Brückenablauf ist stark verschmutzt - der Straßenablauf rechts hinter der Brücke ist leicht verschmutzt, Maßnahme {9}

2131513_0_2025H_BRÜCKENABLAUF VORNE VERSCHMUTZT

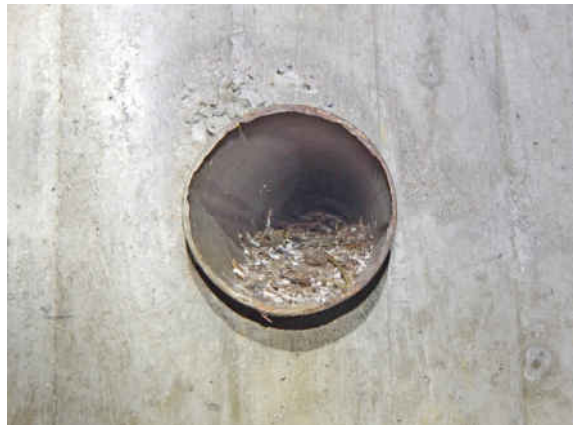
[40] S=0, V=0, D=1 BSP-ID 252-10
Auslaufrohr der Entwässerungsrinne auf der Auflagerbank, Nicht rostender Stahl, Teilweise, Schmutzablagerung, Beide Widerlager, Unterhaltungsmangel, - Vogelnester in den Auslaufrohren der Auflagerbankentwässerung, Maßnahme {9}

2131513_0_2019H_A-BANK WL-V ENTW-ROHR
VERSCHMUTZT

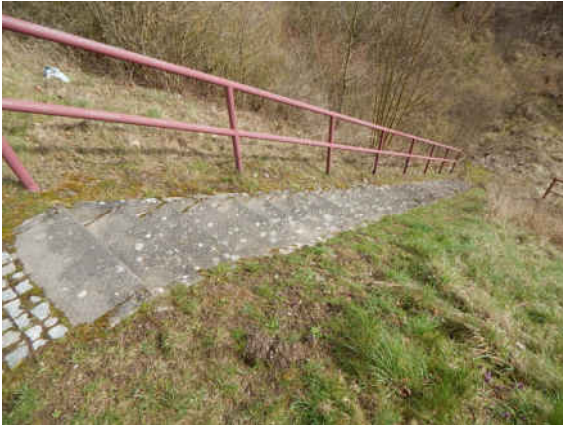
[19] S=0, V=0, D=0 BSP-ID 253-12
Böschungstreppe, Betonoberfläche, Durchgehend,
Schmutzablagerung, Beide Widerlager, Schaden
instand gesetzt,
(2025 H; wurden gesäubert)

2131513_0_2022E_R-TREPPE WL-H GESÄUBERT

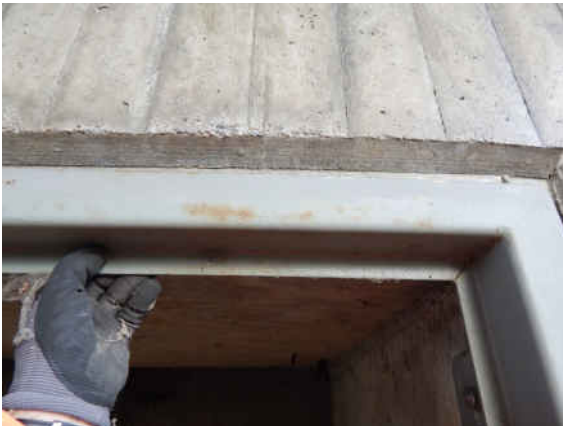
[15] S=0, V=0, D=1 BSP-ID 254-04
Besichtigungstür, Profile, Stellenweise, Angerostet,
Beide Widerlager, , Maßnahme {8}

2131513_0_2019H_TÜR WL-H OBEN ANGEROSTET

Zugeordnete Schäden:
[15],[57]

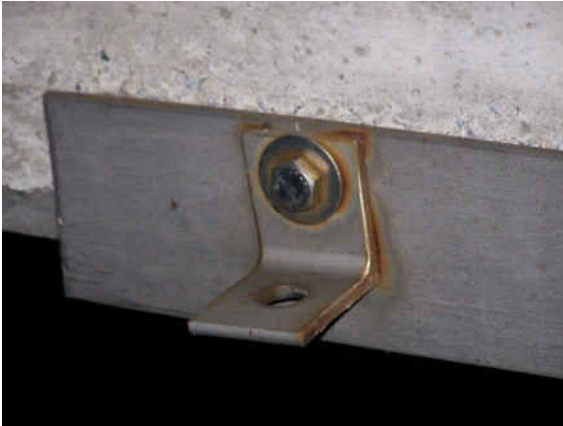
[54] S=0, V=0, D=0 BSP-ID 312-07
Erdung, Nicht rostender Stahl, Stellenweise,
Angerostet, Beidseitig,
- Schlagschienen an der Unterseite des Überbaus,
stellenweise angerosteter Flachstahl und angerostete
Verbindungsmitel

2131513_0_2009H_L-SCHLAGSCHIENE ANGEROSET

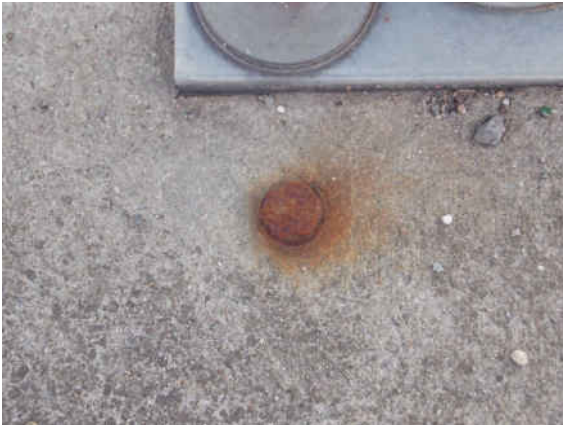
[62] S=0, V=0, D=1 BSP-ID 312-07
Erdung, Schraube, Mehrfach, Verrostet, Gesamter
Überbau, Längs durchgehend, Beidseitig

2131513_0_2013E_KORRODIERTER ERDUNGSANSCHLUSS

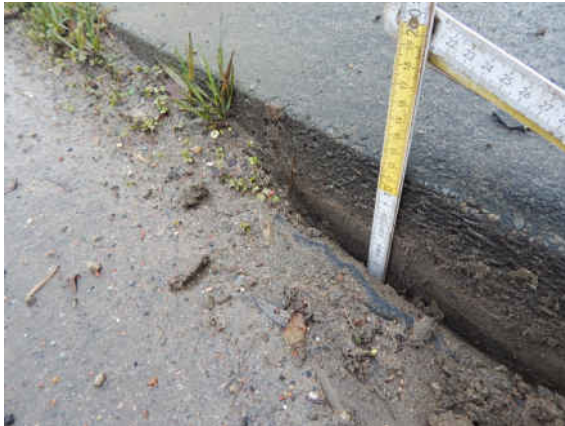
2131513_0_2019H_BELAG L-FUGE HERAUSGEQUOLLEN

[24] S=0, V=0, D=2 BSP-ID 241-09
Fahrbahnbelag, Fugendichtungsmaterial zwischen
Belag und Bord, Durchgehend, Herausgequollen,
Beidseitig, Oben auf dem Bauwerk,
- der Fugenverguss vor beiden Schrammborden löst
sich vom Schrammbord ab und quillt aus der Fuge,
Ablösungen bis $t = 5,0$ cm, Maßnahme {6}

Art der Leistung	Instandsetzung von Belagsfugen (lfd m -A-)
Menge	Geschätzte Kosten
Dauer der Maßnahme	Ausführungsjahr
Dringlichkeit	Kurzfristig
Maßnahmenfixierung	Keine Maßnahme festgelegt
Projektbezeichnung	
Bemerkung	- Instandsetzung bit. Vergussfugen - Verschließen von Rissen im Fahrbahnbelag

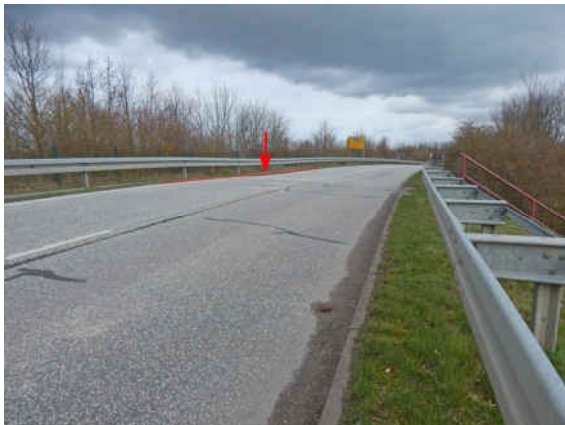
2131513_0_2022E_BELAG HINTEN BODENWELLE

[37] S=0, V=2, D=1 BSP-ID 241-02
Fahrbahnbelag, Walzasphalt, Bereichsweise,
Abgesackt / Setzung, Hinter dem Bauwerk,
Schadenserweiterung,
- 20 m hinter der Brücke eine starke Bodenwelle bis ca.
t = 10 cm durch Absackungen im Dammbereich, der
Fahrbahnbelag ist in diesem Bereich stellenweise quer
gerissen, Maßnahme {5}

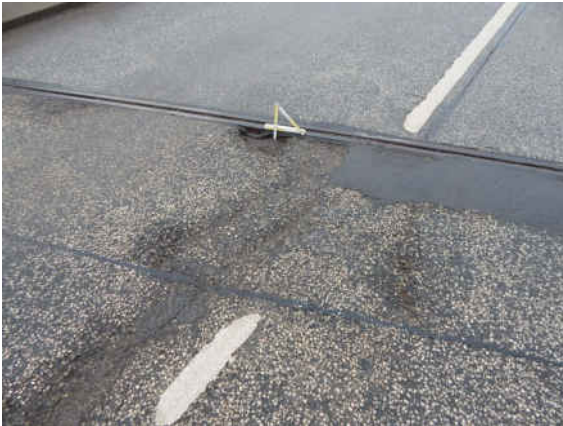
2131513_0_2025H_BELAG HINTEN RISSIG BRÜCHIG

[70] S=0, V=2, D=2 BSP-ID 241-12
Fahrbahnbelag, Walzasphalt, Bereichsweise, Risse mit
Belagsausbrüchen, Vorne und hinten am Bauwerk,
Mitte quer, Schadenserweiterung,
- vor und hinter dem Überbau stark gerissener und
brüchiger Asphalt (Zerschotterung), Ausbrüche bis t =
5 cm, Maßnahme {5}

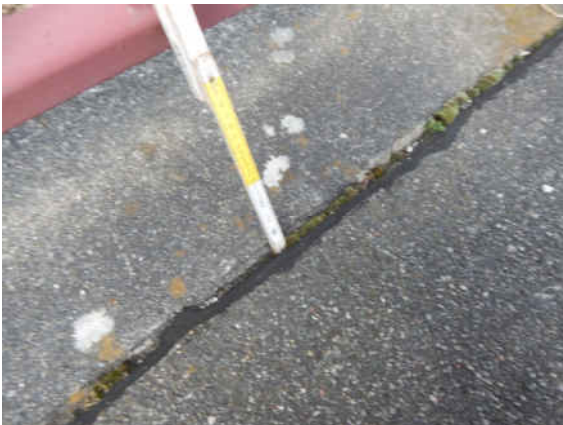
2131513_0_2022E_L-WEG VORNE FUGE SCHADHAFT BEWACHSEN

[25] S=0, V=0, D=1 BSP-ID 241-06

Geh- und Radwegbelag, Fugendichtungsmaterial der Raumfuge längs, Bereichsweise, Herausgequollen, Vorne und hinten am Bauwerk, Links, Oben auf dem Bauwerk,

- linke Kappe, bit. Fugen zwischen Flügelkappen und bit. Belag, Fugenverguss ist herausgequollen, Fugen sind versandet und bewachsen, Maßnahme {6}

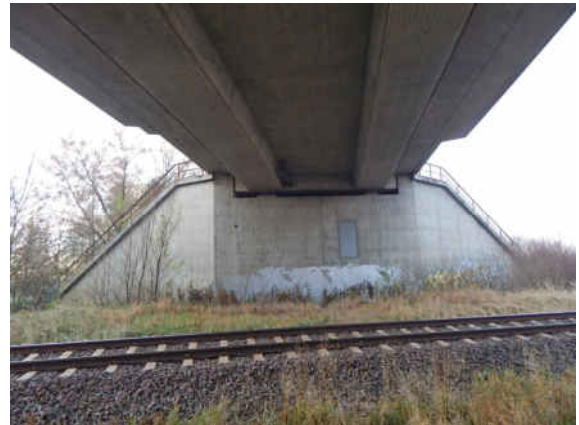
2131513_0_2025H_GELÄNDE WL-V BEWUCHS

- mehrfach junger Baum- und Strauchbewuchs unter dem Bauwerk

- die vorderen Flügel sind auf Grund des starken Bewuchses kaum zugänglich, Maßnahme {9}

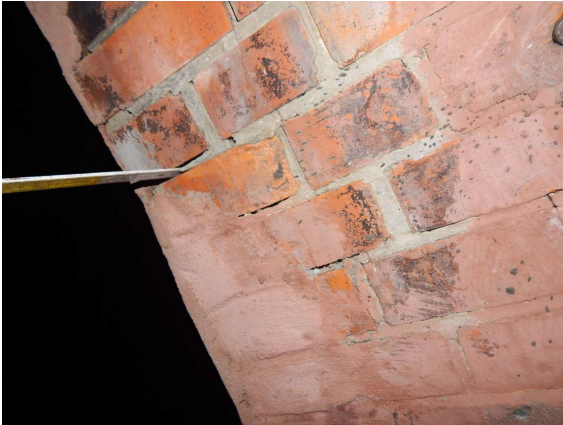
ASL_027_0_2022H_GEWÖLBE HINTEN LINKS
FUGENAUSBRÜCHE

[22] S=1, V=0, D=1 BSP-ID 009-11
Wandung, Fugenmörtel, Stellenweise,
Herausgebrochen, Tiefe: 3,0 cm, Unterseite, ,
Maßnahme {2}

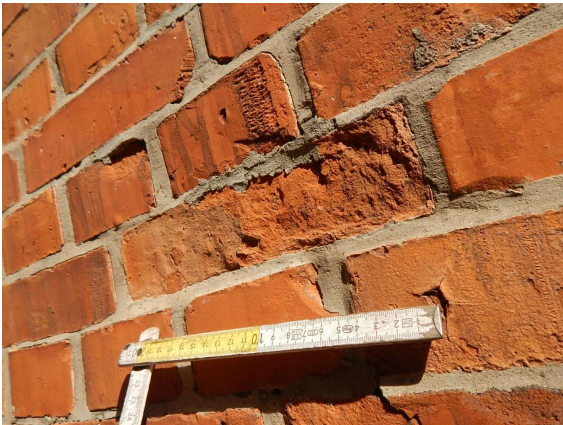
ASL_027_0_2019E_GEWÖLBE HINTEN RECHTS ZIEGEL
BRÜCHIG

[19] S=1, V=1, D=2 BSP-ID 009-01
Wandung, Steinansichtsfläche, Mehrfach, Abgeplatzt,
Unterseite,
- an den Ziegeloberflächen mehrfach schollenförmige
Abplatzungen durch nicht frostbeständiges
Ziegelmaterial bis t = 5 mm, Maßnahme {2}

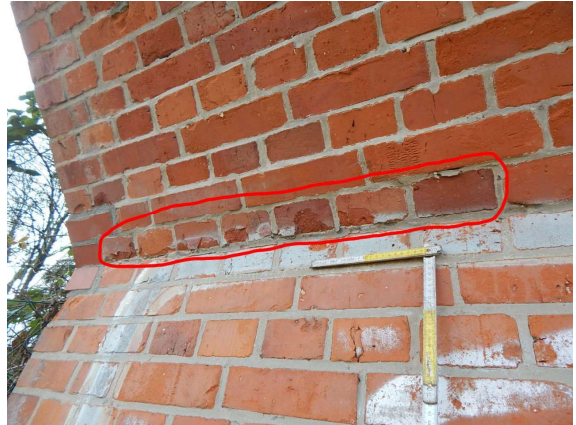
ASL_027_0_2019E_GEWÖLBE VORNE RECHTS ZIEGEL
HOHLKLINGEND

[23] S=1, V=0, D=2 BSP-ID 009-17
Kämpfer, Tragendes Mauerwerk, Stellenweise,
Hohlstelle, Vorne am Bauwerk,
- Ziegelschicht über dem vorderen Kämpfer, rechts,
Mauerwerk hohlklingend, Maßnahme {2}
