4/0406/2026Beschlussvorlage
öffentlich**Stadt Schönberg**

Sanierung Brückenbauwerke über die Gleisanlagen der DB

<i>Amt Schönberger Land</i> Fachbereich IV <i>Datum</i> 03.02.2026	<i>Bearbeitung:</i> Stefan Eggers <i>Bearbeiter/in-Telefonnr.:</i> 038828/330-1418
---	---

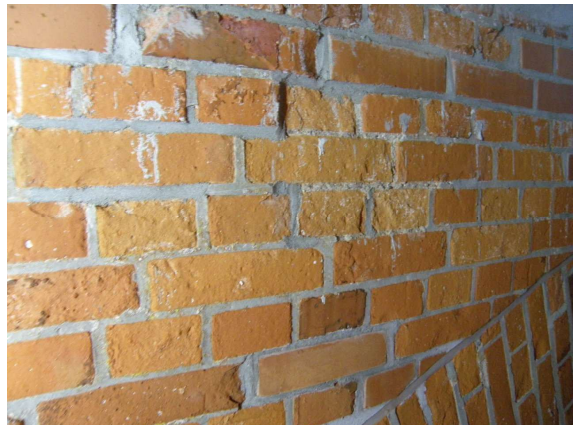
ASL_027_0_2016H_STIRNWAND RECHTS VORNE- STEINE
VERWITTERT UND ABGEPLATZT

[14] S=0, V=0, D=1 BSP-ID 009-17
Stirnwand, Kunststein des Mauerwerks, Bereichsweise,
Abgeplatzt, Beidseitig,
- an den Ziegeloberflächen bereichsweise
schollenförmige Abplatzungen durch nicht
frostbeständiges Ziegelmaterial bis t = 1 cm,
Maßnahme {2}

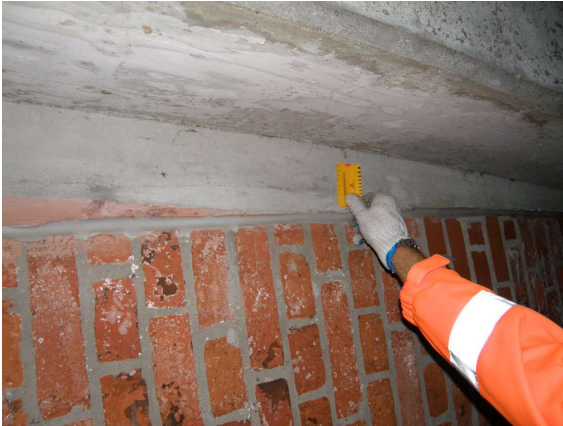
ASL_027_0_2016H_STIRNWAND RECHTS OBEN -
WAAGERECHTER RISS

[15] S=0, V=0, D=2 BSP-ID 259-02
Stirnwand, Arbeitsfuge längs, Bereichsweise, Gerissen,
Seitenfläche rechts,
- Arbeitsfuge zwischen Gewölbemauerwerk und
Gesimsbeton ist bereichsweise bis $w = 0,6$ mm gerissen,
Maßnahme {2}

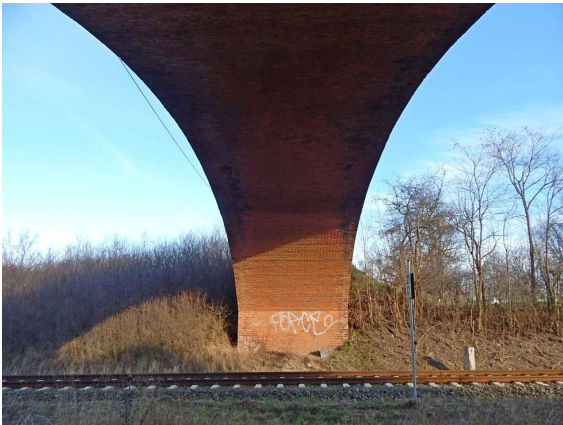
ASL_027_0_2019E_WL-H GRAFFITI

[21] S=0, V=0, D=0 BSP-ID 027-10
Widerlager, Steinansichtsfläche, Bereichsweise,
Graffiti, Beide Widerlager

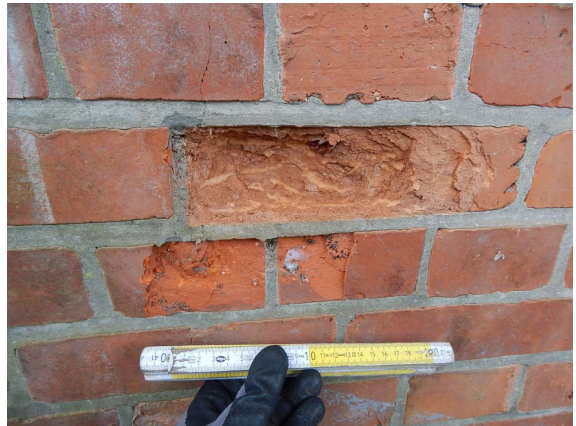
ASL_027_0_2022H_WL-V RECHTS ABFRIERUNGEN

[29] S=1, V=0, D=2 BSP-ID 027-02
Widerlager, Steinansichtsfläche, Vereinzelt,
Abgeplatzt, Beide Widerlager,
- Widerlager vorn, Abfrierungen an den
Ziegeloberflächen bis $t = 25$ mm
- Widerlager hinten, Abfrierungen an den
Ziegeloberflächen bis $t = 10$ mm, Maßnahme {2}

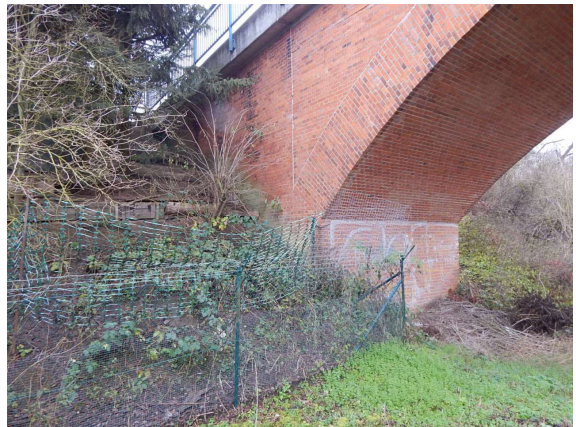
ASL_027_0_2025E_ZAUN VORNE RECHTS

[26] S=0, V=0, D=1 BSP-ID 020-02
Flügel, Eine Stelle, Prüfung behindert durch Bauteile,
Vorne am Bauwerk, Rechts, Unterhaltungsträger ist zu
informieren,
- am Angang der rechten Kappe schließt ein Zaun vom
Eigentümer des anliegenden Grundstückes an das
Bauwerk an, unten wird der Zaun des
Privatgrundstückes bis an das Bauwerk geführt, der
Flügelbereich ist nicht zugänglich, Maßnahme {3}

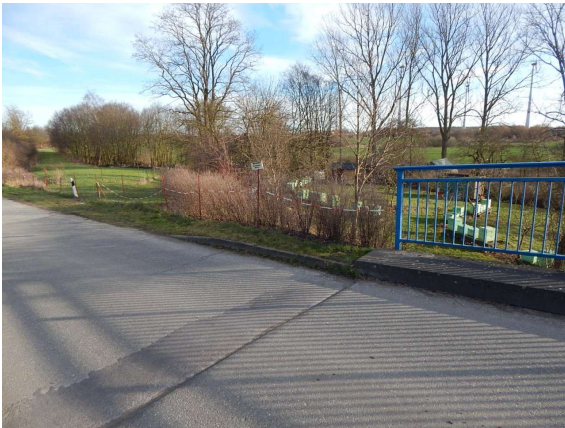
ASL_027_0_2019E_WL-H RECHTS PRIVATGRUNDSTÜCK

[27] S=0, V=0, D=1 BSP-ID 020-02
Flügel, Eine Stelle, Prüfung behindert durch Bauteile,
Hinten am Bauwerk, Rechts, Unterhaltungsträger ist zu
informieren,
- am Ende der rechten Kappe strauchartiger Bewuchs,
am Geländerpfosten wurde eine Absperrkette vom
Eigentümer des anliegenden Grundstückes befestigt,
unten wird der Zaun des Privatgrundstückes bis an das
Bauwerk geführt, der Flügelbereich ist nicht
zugänglich, Maßnahme {3}

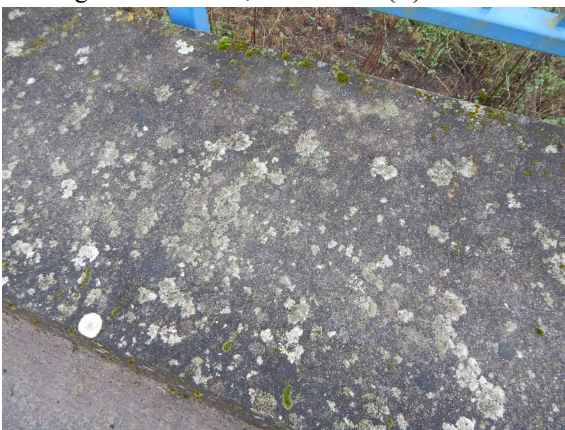
ASL_027_0_2025E_R-KAPPE HINTEN VERALGT BEMOOST

[7] S=0, V=0, D=1 BSP-ID 230-01
Kappe, Betonoberfläche, Gering, Bemoost, Beidseitig,
Oben außen, Unterhaltungsmangel,
- veralgt und bemoost, Maßnahme {1}

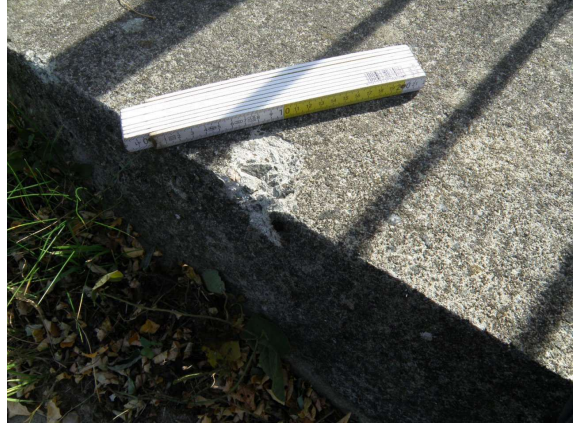
ASL_027_0_2016H_R-KAPPE HINTEN ABPLATZUNG

[3] S=0, V=0, D=1 BSP-ID 230-09
Kappe, Betonkante, Eine Stelle, Abgeplatzt, Hinten am
Bauwerk, Rechts,
- hintere Flügelkappe, 40 cm vor dem Kappenende,
Kantenabplattung am Schrammbord auf $l = 5$ cm, $t = 8$
mm

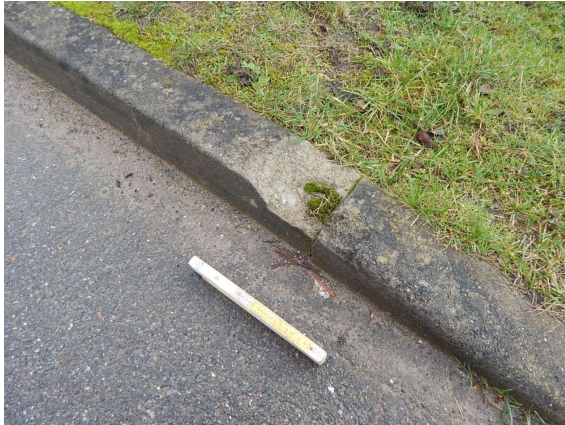
ASL_027_0_2022H_R-BORD VORNE BORDSTEIN MIT ABPLATZUNG

Bordstein, Betonfertigteil, Eine Stelle, Abgeplatzt, Vor dem Bauwerk, Rechts,

- vordere Schrammbordabsenkung, 5. Bordstein vor der Kappe, Abplattung auf l = 15 cm, Maßnahme {7}

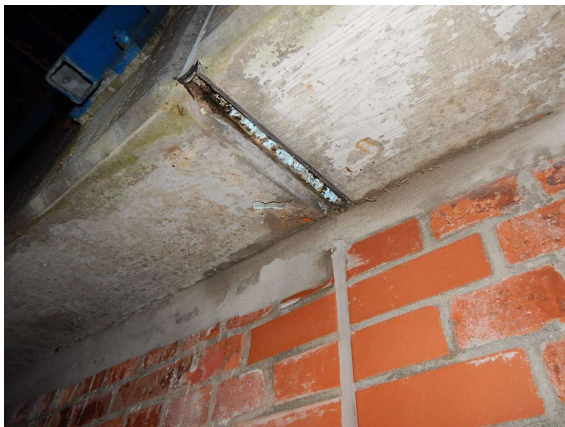
ASL_027_0_2022H_L-GESIMS V-FUGE UNTEN DURCHFEUCHTUNGEN

[31] S=0, V=0, D=2 BSP-ID 259-03

Gesims, Raumfuge quer, Stellenweise, Durchfeuchtet, Vorne am Bauwerk, Links

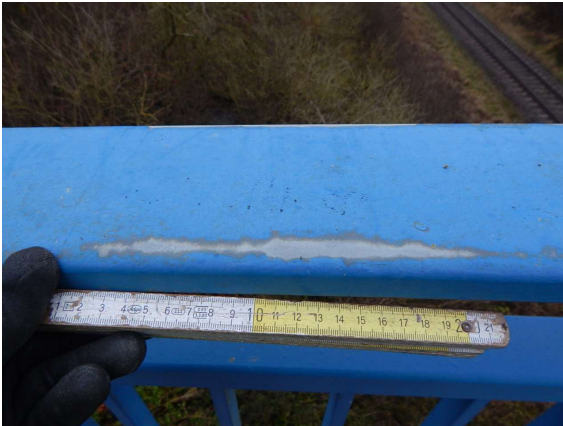
ASL_027_0_2025E_L-GEL VORNE BESCHICHTUNG
BESCHÄDIGT

Füllstabgeländer, Korrosionsschutzbeschichtung auf Metall, Mehrfach, Abgeplatzte Beschichtung, Verzinkung in Ordnung, Beidseitig, Oben auf dem Bauwerk,

- mehrfach mechanische Beschädigungen und Abplatzungen an der Geländerbeschichtung, Maßnahme {5}

Art der Leistung **Ausbesserung Korrosionsschutz Geländer / Brüstung (lfd m -G-)**
Menge Geschätzte Kosten
Dauer der Maßnahme Ausführungsjahr
Dringlichkeit **Kurzfristig**
Maßnahmenfixierung **Keine Maßnahme festgelegt**
Projektbezeichnung
Bemerkung **- Ausbesserungen am Korrosionsschutz der Geländer
- Auswechseln rostiger Verbindungsmittel**

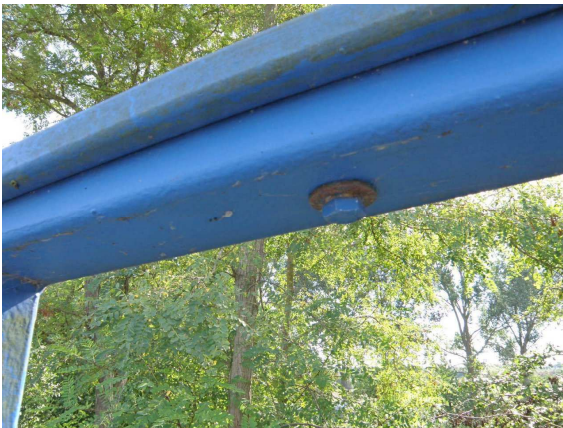
ASL_027_0_2016H_GELÄNDER HINTEN RECHTS -
UNTERLEGSSCHEIBE ANGEROSTET

[6] S=0, V=0, D=1 BSP-ID 234-04
Unterteil des Handlaufs, Unterlegscheibe, Alle,
Angerostet, Längs durchgehend, Beidseitig, Oben auf
dem Bauwerk, , Maßnahme {5}

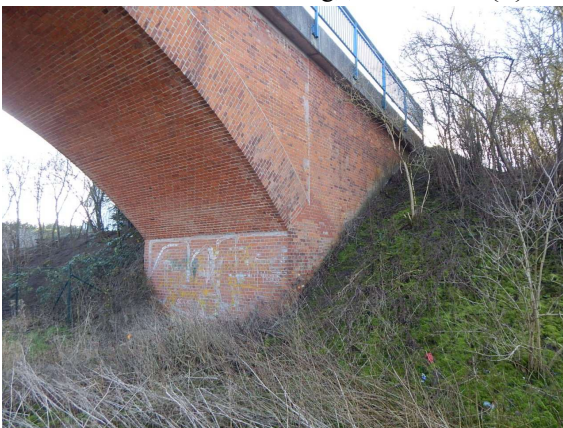
ASL_027_0_2019E_ANSICHT VORNE LINKS

[24] S=0, V=2, D=0 BSP-ID 253-09
Böschungstreppe, Gesamtes Bauteil, Fehlt, Vorne und
hinten am Bauwerk, Beidseitig, , Maßnahme {4}

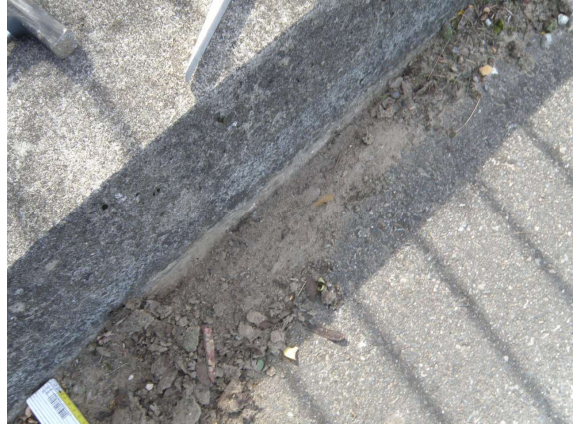
ASL_027_0_2016H_FAHRBAHN FUGE BELAG-BORD FEHLT IM
FLÜGELBEREICH

[5] S=0, V=0, D=1 BSP-ID 241-07
Fahrbahnbelag, Fuge zwischen Belag und Bord,
Bereichsweise, Fehlt, Alle Flügel, Vorne und hinten am
Bauwerk, Beidseitig, Oben,
- in den Flügelbereichen wurde keine Raumfuge
zwischen Fahrbahnbelag und Schrammbord
ausgebildet, Maßnahme {6}

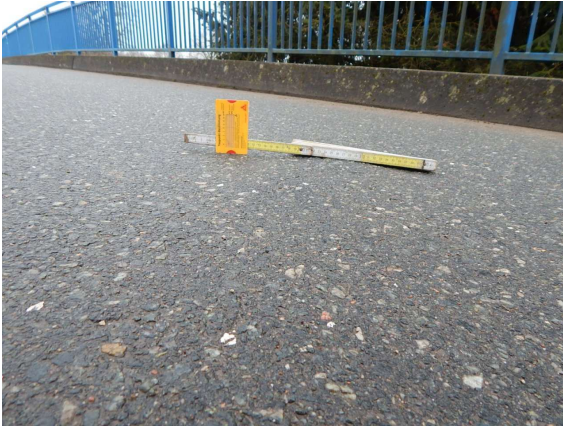
ASL_027_0_2025E_BELAG VONE BLASENBILDUNG

Fahrbahnbelag, Walzasphalt, Vereinzelt, Formänderung durch Blasenbildung, Am Anfang des Bauwerks, Oben auf dem Bauwerk,

- 1,50 m hinter dem Kappenanfang, mittig, vereinzelt Blasen bis $h = 1$ cm, Maßnahme {8}

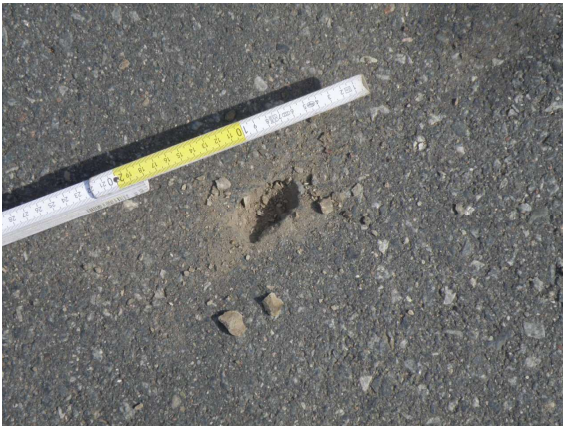
ASL_027_0_2016H_BELAG HINTEN AUSBRUCH

[9] S=0, V=0, D=1 BSP-ID 241-04

Fahrbahnbelag, Walzasphalt, Vereinzelt, Fehlstelle, Oben auf dem Bauwerk,

- vereinzelt kleine Ausbrüche bis $\varnothing = 5$ cm, $t = 3$ cm, Maßnahme {6}

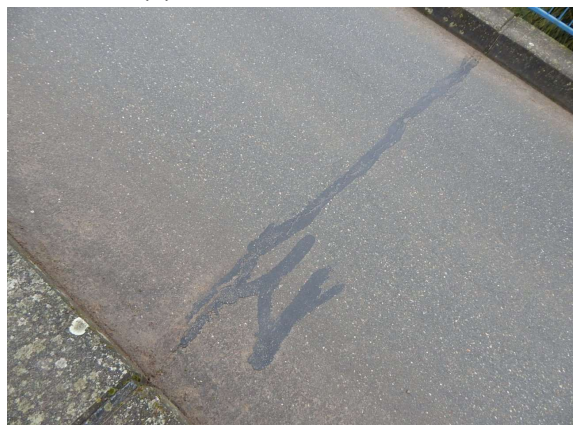
ASL_027_0_2025E_BELAG VORNE QUERRISS

Fahrbahnbelag, Walzasphalt, Bereichsweise, Querrisse, Vorne und hinten am Bauwerk, Oben auf dem Bauwerk, Instandsetzung schadhaft,

- Gewölbeanfang, durchgehender Querriss zwischen den Raumbfugen der Kappen bis $w = 5$ mm mit brüchigen Rissufern (2022 H; Riss wurde bit. vergossen), (2025 E; stellenweise erneut aufgerissen)
- Gewölbeende, neben den Schrammborden beidseitig 1 m lange Querrisse zwischen den Raumbfugen der Kappen bis $w = 5$ mm (2022 H; Riss wurde bit. vergossen), (2025 E; stellenweise erneut aufgerissen), Maßnahme {6}

Art der Leistung **Instandsetzung von Belagsfugen (lfd m -A-)**
Menge Geschätzte Kosten
Dauer der Maßnahme Ausführungsjahr
Position **Maßnahme an Oberseite des Überbaus**
Dringlichkeit **Kurzfristig**
Maßnahmenfixierung **Keine Maßnahme festgelegt**
Projektbezeichnung
Bemerkung **- Instandsetzung und Erneuerung von Fugen im Fahrbahnbelag
- Verschließen von Rissen
- Verschließen kleiner Ausbrüche**

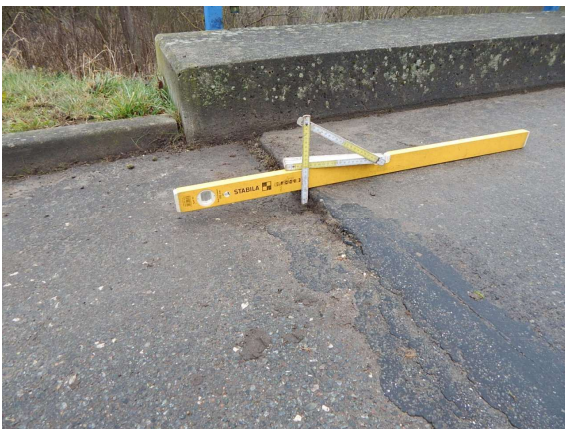
ASL_027_0_2025E_BELAG VORNE LINKS ABSACKUNGEN

- [1] S=0, V=2, D=1 BSP-ID 241-02
Fahrbahnbelag, Walzasphalt, Bereichsweise,
Absackung mit Riss, Vorne und hinten am Bauwerk,
Oben, Schadenserweiterung,
- vorne, Flügelanfang, durchgehender Querriss mit
brüchigen Rissufern, vor dem Bauwerk Versackungen
bis t = 40 mm im Straßenanschlussbereich (2025 E;
Bereich wurde bit. vergossen, Verguss ist stellenweise
gerissen und brüchig)
- hinten, Flügelerde, durchgehender Querriss mit
brüchigen Rissufern, vor dem Bauwerk Versackungen
bis t = 35 mm im Straßenanschlussbereich (2025 E;
Bereich wurde bit. vergossen, Verguss ist stellenweise
gerissen und brüchig), Maßnahme {8}
