Übersicht Brückenbauwerke im Zuständigkeitsbereich der Stadt Schönberg - Unterhaltungsmaßnahmen

Bauwerksname **Brücke i.Z.d. Fr.-Reuter-Straße über die Maurine**
 Teilbauwerksname **Brücke**
 Kreis **Landkreis Nordwestmecklenburg**
 Ort **Schönberg**
 Bauwerksrichtung **Fr.-Reuter-Straße; vom Markt zur OU Schönberg (B 104)**
 Bauwerksart **Plattenbrücke**
 Tragfähigkeit **60/30 nach DIN 1072**
 Baujahr Überbau **1992** Baujahr Unterbau **1992** Traglastindex -

Prüfrichtung **Fr.-Reuter-Straße; vom Markt zur OU Schönberg (B 104)**
 Prüfer **M.Eng V. Bohm**
 Prüfung vom **25.11.2024** bis **26.11.2024**

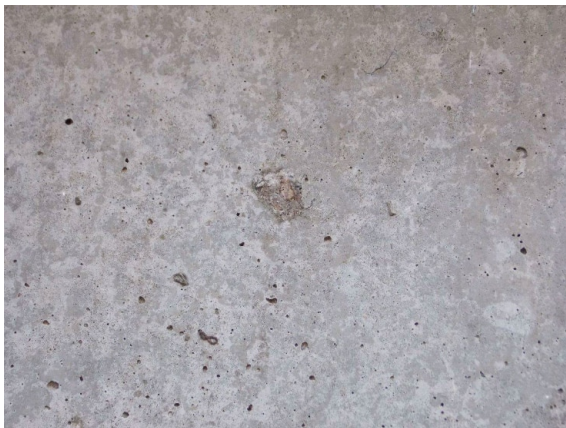
2131501_0_2013E_WL-H RECHTS KALKTREIBER

Widerlagerwand, Beton, Eine Stelle, Abgeplatzt,
Widerlager hinten, Rechts,
- 20 cm neben der rechten Außenkante, schollenförmige
Abplatzung infolge eines Kalktreibers $\varnothing = 2$ cm

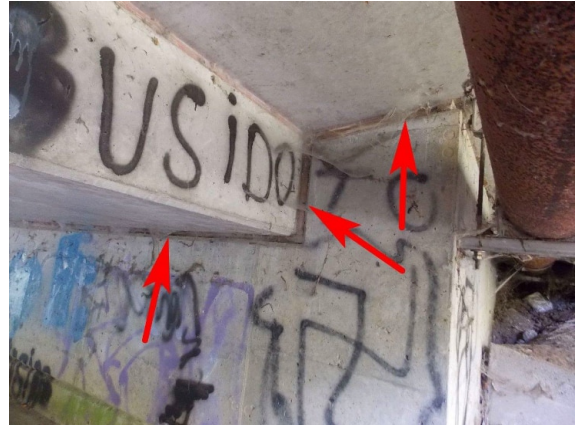
2131501_0_2013E_WL-V SCHALUNG NICHT ENTFERNT

Überbau, Betonfedergelenk als Liniengelenk, Leiste / Latte, Durchgehend, Nicht entfernt, Anzahl: 2 Stück, Beide Widerlager, - zwischen Widerlager und Überbau durchgehend nicht entfernte Holzleisten, die Holzleisten sind stellenweise angerfault, Maßnahme {1}

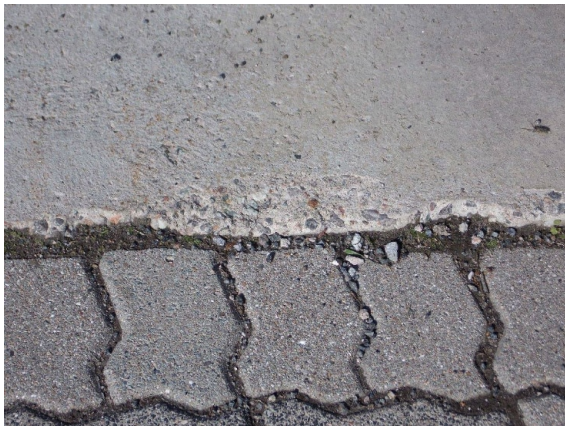
2131501_0_2013E_L-KAPPE HINTEN KANTE BRÜCHIG

Kappe, Betonkante, Stellenweise, Brüchig, Am Ende des Bauwerks, Links,
- hintere linke Flügelkappe, Hinterkante, links brüchige Kante auf $l = 30$ cm, rechts brüchige Kante auf $l = 15$ cm, Maßnahme {9}

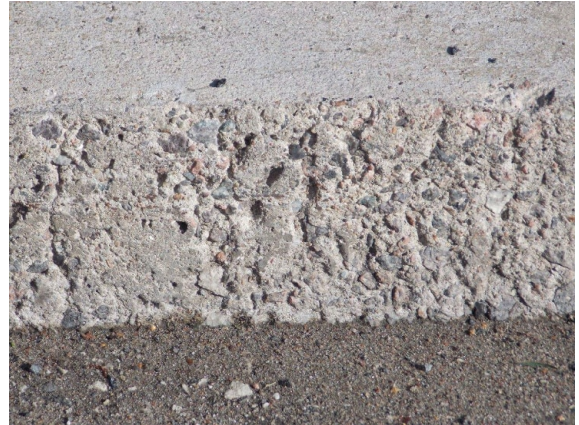
2131501_0_2013E_L-BORD GROBKORNSTELLEN

Schrammbord, Betonoberfläche, Bereichsweise, Kiesnest / Grobkornstelle, Links,
- linker Schrammbord, bereichsweise Grobkornstellen

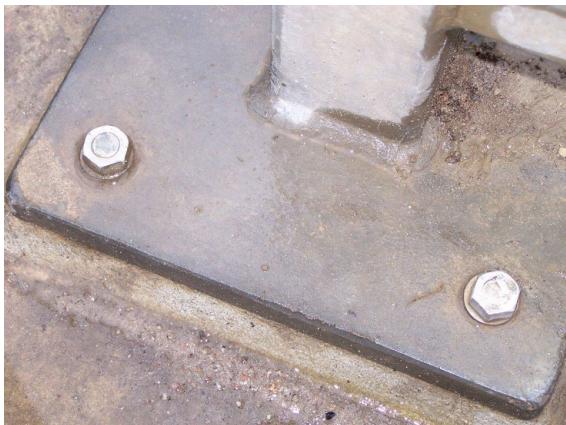
2131501_0_2009H_L-GEL ANKER ABGESCHNITTEN

Pfostenverankerung des Geländers, Verbundanker, Größtenteils, Abgeschnitten, Beidseitig, Oben auf dem Bauwerk,

- die Verbundanker der Geländerbefestigung wurden größtenteils oberhalb der Mutter abgeschnitten, die ausreichende Einbindetiefe der Verbundanker muss angezweifelt werden

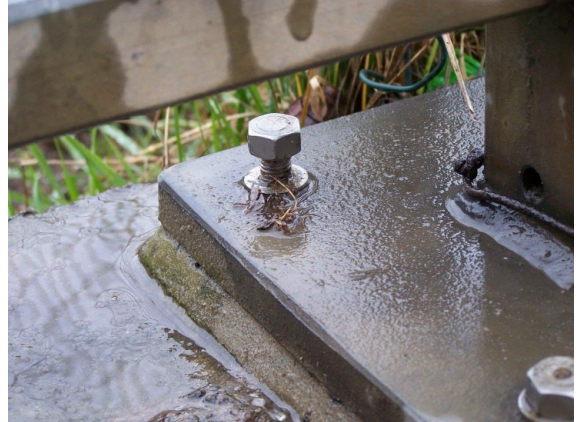
2131501_0_2009H_L-GEL HINTEN LOSE MUTTERN

Pfostenverankerung des Geländers, Mutter, Vereinzelt, Locker / lose, Links, Oben auf dem Bauwerk,

- letzter Geländerpfosten, an der Verankerung 3 Stück lose Muttern, Maßnahme {4}

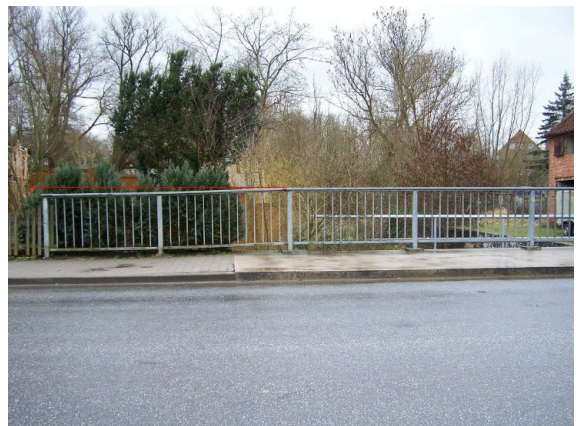
2131501_0_2009H_R-GEL HINTEN ABGESACKT

Pfostenverankerung des Geländers, Stellenweise, Abgesackt / Setzung, Vorne und hinten am Bauwerk, Rechts,

- die Einzelfundamente vor und hinter dem Bauwerk sind bis h = 10 cm abgesackt

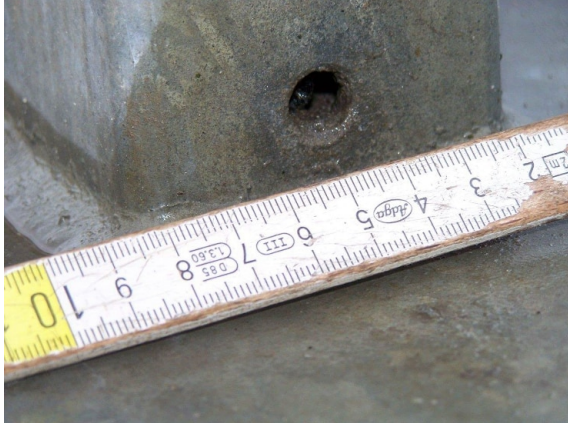
2131501_0_2009H_L-GEL ENTW-ÖFFNUNG ZU HOCH

Entwässerungsöffnung des Pfostens, Stellenweise, Nicht vergossen, Beidseitig, Oben auf dem Bauwerk,
- die Entwässerungsöffnungen in den Pfostenfüßen der Geländer sind zu hoch angeordnet
- rechtes Geländer, die Pfostenfüße auf den Einzelfundamenten vor und hinter dem Bauwerk sind nicht vergossen

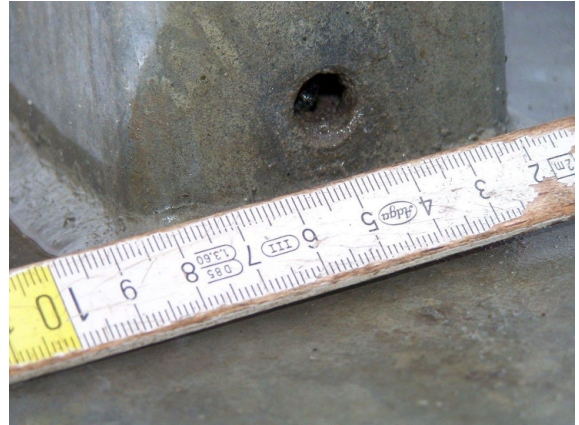
2131501_0_2009H_L-GEL ENTW-ÖFFNUNG ZU KLEIN

Entwässerungsöffnung des Pfostens, Durchgehend, Zu klein, Beidseitig, Oben auf dem Bauwerk,
- die Entwässerungsöffnungen in den Pfostenfüßen der Geländer sind mit $\varnothing = 1$ cm durchgehend zu klein ausgebildet (nach Riz Gel 14 $\varnothing = 2,0$ cm)

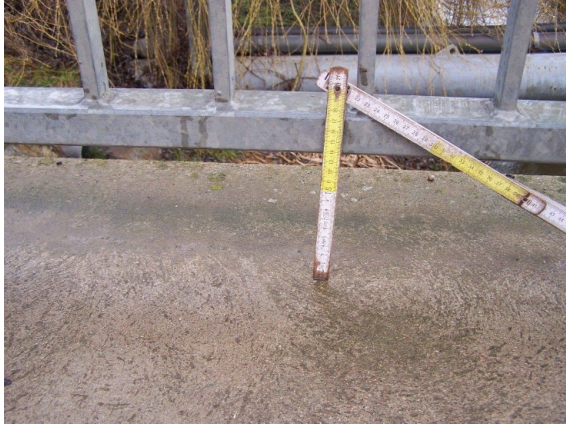
2131501_0_2009H_L-GEL ABSTAND HOLM-KAPPE ZU GROß

Fußholm des Geländers, Durchgehend, Abstand zum Bauwerk zu groß, Beidseitig, Oben auf dem Bauwerk,
- Abstand zwischen Kappe und Fußholm bis $h = 14,0$ cm

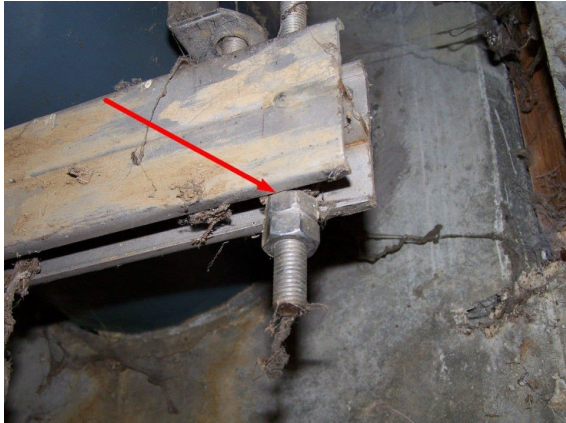
2131501_0_2009H_R-LEITUNGEN KONSOLE-1
LINKS U-SCHEIBE FEHLT

Hänger des Schutzrohr, Unterlegscheibe, Ein Stück,
Fehlt, Rechts, Unter dem Bauwerk,
- Schutzrohre auf rechten Seite, Abhängungen der 1.
Konsolen, links unten, fehlende Unterlegscheibe,
Maßnahme {5}

Art der Leistung	Instandsetzung von Leitungen (lfd m -H-)
Menge	Geschätzte Kosten
Dauer der Maßnahme	Ausführungsjahr
Dringlichkeit	Mittelfristig
Maßnahmenfixierung	Keine Maßnahme festgelegt
Projektbezeichnung	
Bemerkung	- Erneuerung Korrosionsschutz an den Versorgungsleitungen - Nachrüsten fehlender Unterlegscheiben an der Abhängevorrichtung - Herstellen fachgerechter oberer Abhängekonstruktionen - Auswechseln rostiger Verbindungsmittel - Auswechseln der durchgerosteten Rohrschelle

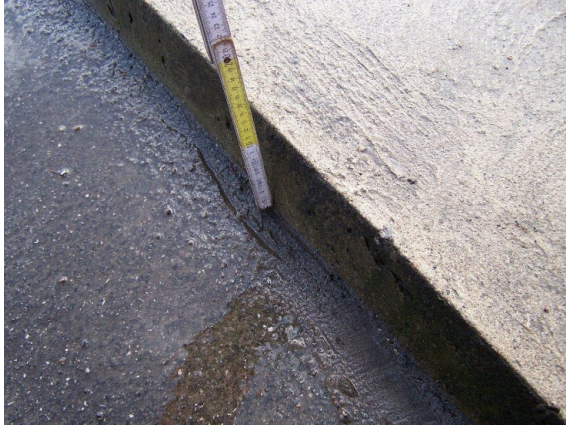
2131501_0_2009H_BELAG RECHTS FUG FEHLT

Fahrbahnbelag, Fuge zwischen Belag und Bord,
Durchgehend, Fehlt, Beidseitig, Oben auf dem Bauwerk,
- vor beiden Schrammborden konnten keine bit. Fugen
festgestellt werden, die Fugen sind stellenweise mit
Unkraut bewachsen, Maßnahme {2}

Art der Leistung	Kleinflächige Erneuerung / Instands. des Fahrbahnbelages (m ² Instands-fl -A-)
Menge	Geschätzte Kosten
Dauer der Maßnahme	Ausführungsjahr
Dringlichkeit	Kurzfristig
Maßnahmenfixierung	Keine Maßnahme festgelegt
Projektbezeichnung	
Bemerkung	- Vergießen von Rissen - Herstellen von bit. Fugen vor den Schrammborden - Instandsetzung von Verdrückungen und brüchiger Bereiche

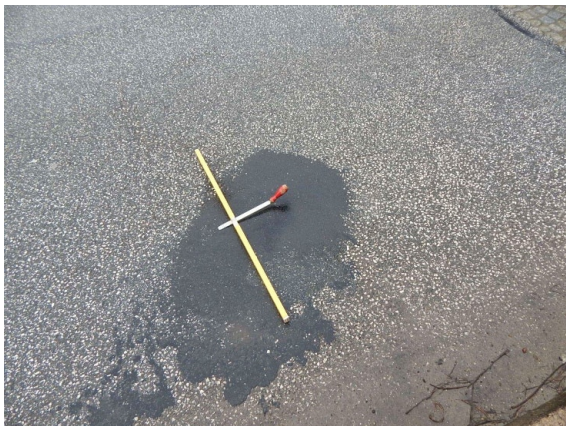
2131501_0_2020H_BELAG VORNE LINKS
VERDRÜCKUNGEN

Fahrbahnbelag, Gussasphalt, Vereinzelt, Verdrückung im
Belag,
- 2 m hinter dem Überbauanfang, 70 cm neben dem
linken Schrammbord, Verdrückung auf $A = 1 \text{ m}^2$ bis $t = 10 \text{ mm}$
- 2,70 m vor dem Überbauende, 2 m neben dem rechten
Schrammbord, Verdrückung auf $A = 0,5 \text{ m}^2$ bis $t = 10 \text{ mm}$,
Maßnahme {2}

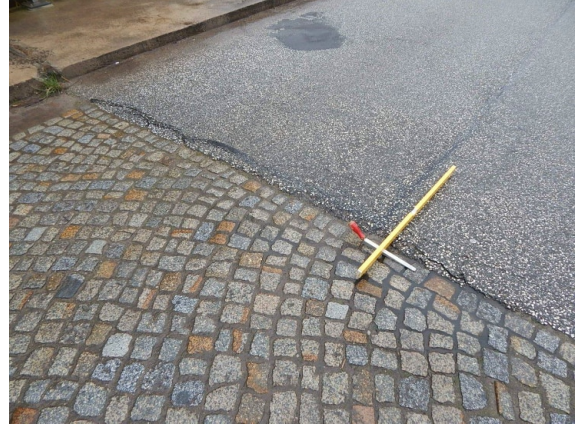
2131501_0_2020H_FAHRBAHN VORNE PFLASTER
ABGESACKT

Fahrbahnbelag, Pflasterung, Bereichsweise, Abgesackt /
Setzung, Vorne am Bauwerk,
- vor dem Bauwerk abgesacktes Pflaster bis $t = 20 \text{ mm}$,
Maßnahme {2}

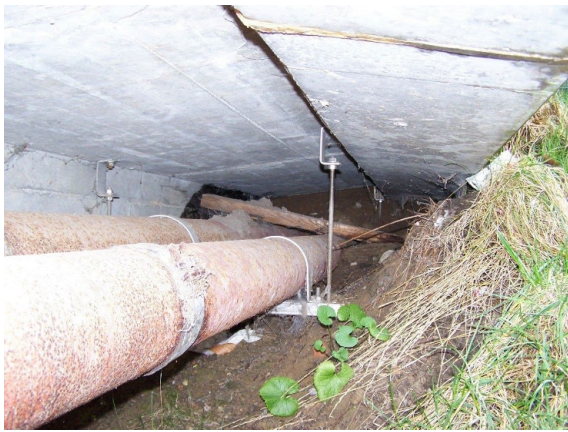
2131501_0_2009H_V-L-BÖSCH NICHT
AUSREICHEND

Böschung im Bereich des Widerlagers, Boden,
Bereichsweise, Nicht ausreichend, Widerlager vorn,
Links,
- der Flügelanfang ist vorne auf l = 2 m nicht vollständig
angefüllt

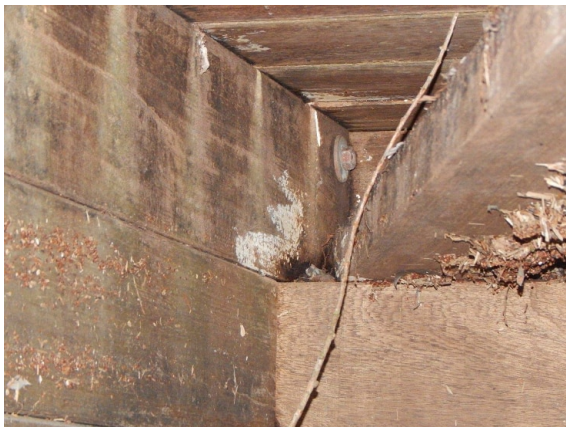
ASL_002_0_2020E_L-LT HINTEN RECHTS PILZMYZEL

Balken / Längsträger, Kantholz, Stellenweise, Pilzbefall, Beidseitig, Unterseite

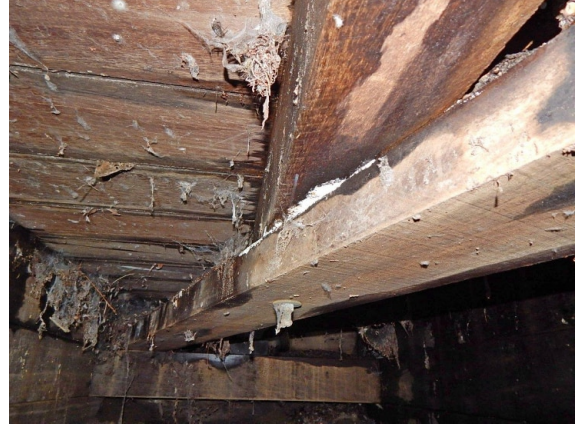
ASL_002_0_2015H_MITTELHOLZ VORNE PILZBEFALL

Balken / Längsträger, Kantholz, Stellenweise, Pilzbefall-Fruchtkörper sichtbar, Vorne am Bauwerk, Mitte quer, Unterseite,
- Mittelholz, vorne, Pilzbefall mit weißem Fruchtkörper

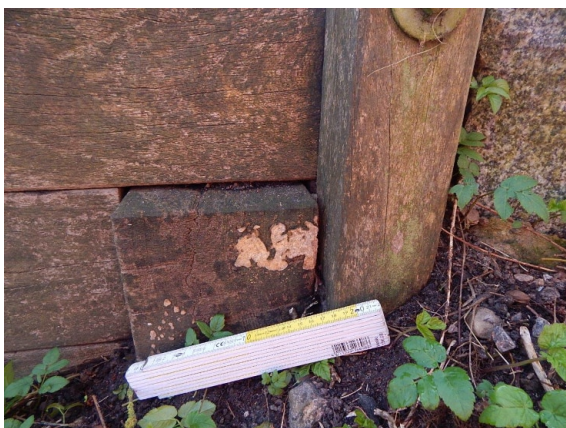
ASL_002_0_2020E_QT-1 LINKS PILZBEFALL

Querträger, Kantholz, Vereinzelt, Pilzbefall, Links,
- 1. Querträger, linke Stirnfläche, Pilzbefall mit
Fruchtkörper

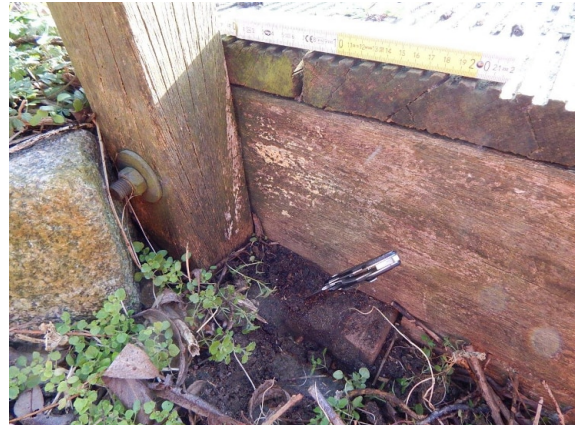
ASL_002_0_2020E_QT-6 LINKS OBEN ANGEFAULT

Querträger, Kantholz, Vereinzelt, Angefault, Hinten am
Bauwerk, Links,
- 6. Querträger, links außen, Oberseite ist stark angefault

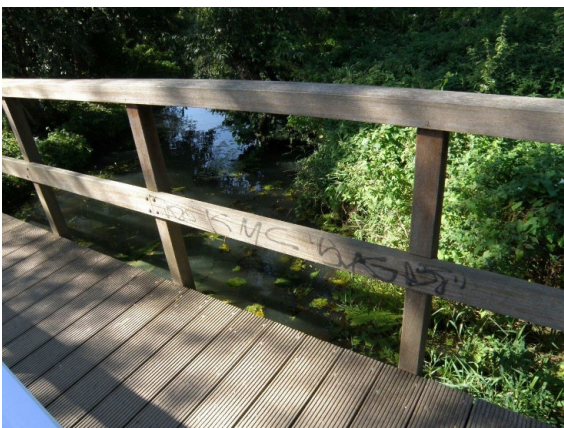
ASL_002_0_2009H_L-GEL GRAFFITI

Holmgeländer ohne Seil, mit einer Knieleiste oder
mehreren Knieleisten, Holz, Vereinzelt, Schmiererei,
Beidseitig, Oben auf dem Bauwerk

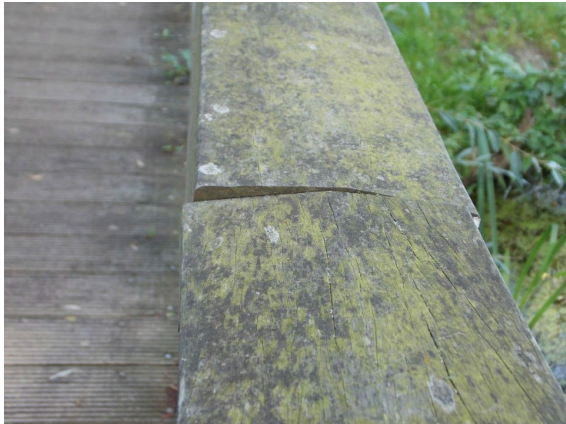
ASL_002_0_2013E_R-GEL VERSATZ IN AF

Oberteil des Geländerhandlaufs, Arbeitsfuge quer, Eine Stelle, Absatz, Rechts, Oben auf dem Bauwerk,
- durch Verdrehungen im Handlauf Versätze in der Arbeitsfuge bis $h = 1$ cm (Verletzungsgefahr), Maßnahme {1}

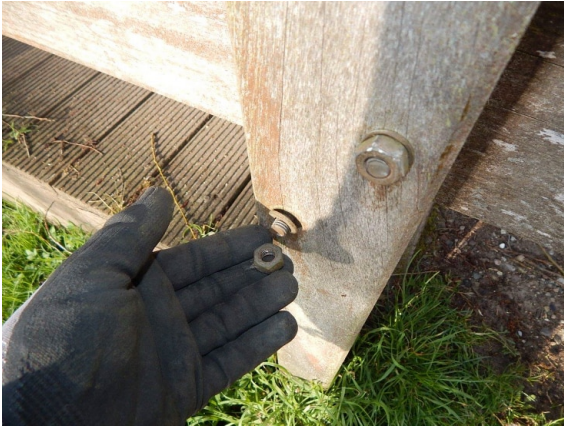
ASL_002_0_2020E_R-GEL HINTEN
VERSCHRAUBUNG LOSE

Knieholm des Geländers, Bolzen, An allen Bauteilen,
Locker / lose, Beidseitig, Oben auf dem Bauwerk,
Maßnahme {1}

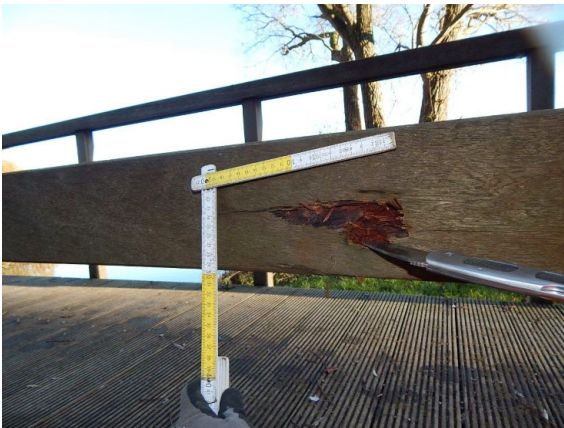
ASL_002_0_2015H_L-GEL KNIEHOLM VORNE
ANGEFAULT

Knieholm des Geländers, Brett, Eine Stelle, Angefault,
Links, Oben auf dem Bauwerk,
- 2. Geländerfeld, Knieholm, links außen, angefault
Bereich auf l = 15 cm, t = 1 cm, Maßnahme {1}

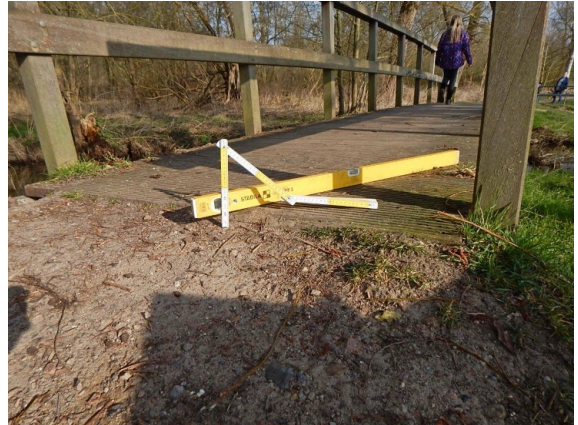
ASL_002_0_2020E_WEG VORNE ABSATZ

Geh- und Radwegbelag, Schraubenkopf, Mehrfach, Herausstehend, Oben auf dem Bauwerk,
- die Schraubenköpfe stehen bis $h = 5$ mm heraus und sind stellenweise lose, Maßnahme {6}

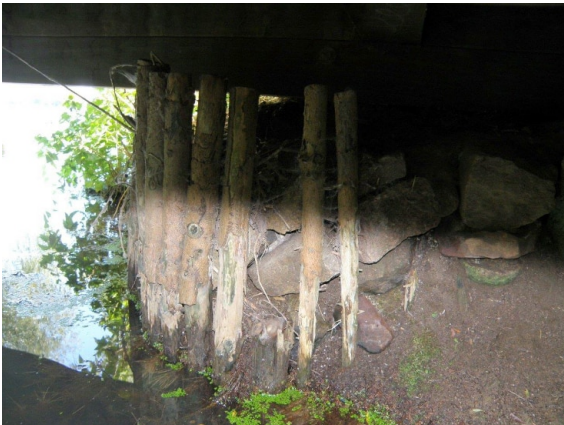
ASL_002_0_2009H_WL-V
BOESCHUNGSSICHERUNG UNWIRKSAM

Pfahlreihe als Kolkenschutz, Holz, Größtenteils, Brüchig,
Beide Widerlager,
- die Ufersicherung ist im Bereich der Widerlager nur
noch lückenhaft vorhanden, die Holzpfähle sind
angefault, Böschungsmaterial wird ausgespült,
Maßnahme {2}

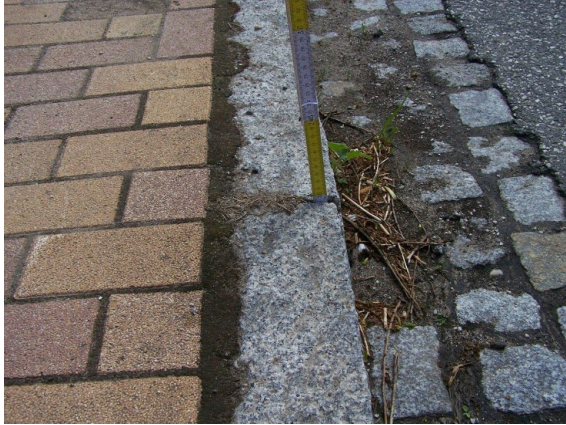
ASL_029_0_2012E_L-BORD STOSSFUGEN OFFEN

Bordstein, Stoßfuge, Durchgehend, Offen, Links

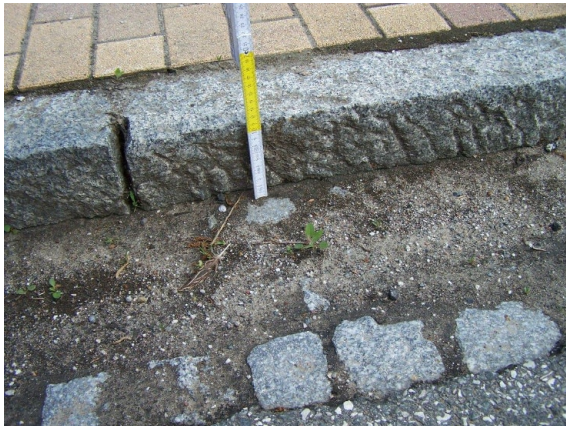
ASL_029_0_2012E_L-SCHRAMMBORD ZU NIEDRIG

Schrammbord, Durchgehend, Höhe zu gering, Links,
- Schrammbordhöhe h = 11 cm (erforderlich h = 15 cm)

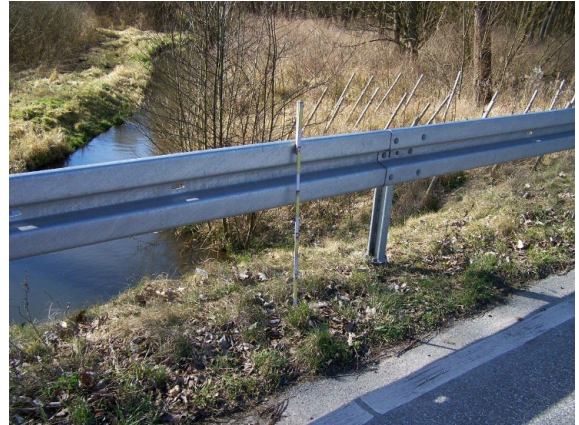
ASL_029_0_2009H_R-SPL-HÖHE ZU GROSS

Rohr ohne Ummantelung, Einfache Schutzplanke,
Durchgehend, Höhe zu groß, Rechts,
- die Schutzplankenhöhe ist mit h = 85 cm zu hoch
ausgebildet (nach RPS beträgt h = 75 cm), ab 85 cm
besteht die Gefahr des Unterfahrens, Maßnahme {2}

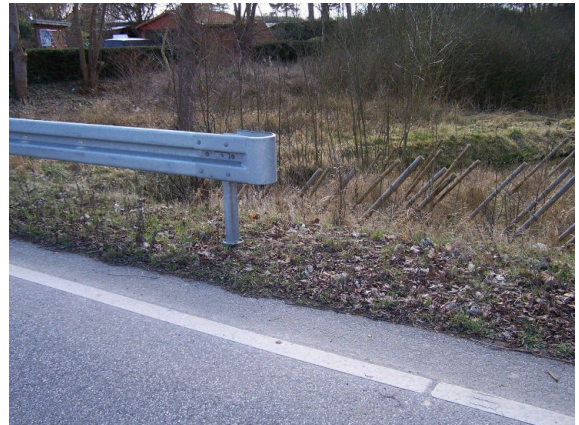
ASL_029_0_2009H_R-SPL VORNE ABSENKER
FEHLEN

Rohr ohne Ummantelung, Planke der Schutzplanke,
Teilweise, Entspricht nicht den Vorschriften, Vorne und
hinten am Bauwerk, Rechts,
- vorne und hinten sind keine Absenkungen vorhanden,
Maßnahme {2}

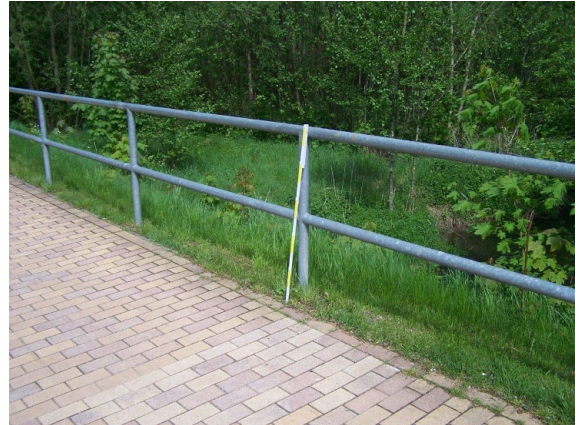
ASL_029_0_2012E_L-GEL HÖHE ZU GERING

Holmgeländer ohne Seil, mit einer Knieleiste oder mehreren Knieleisten, Gesamtes Bauteil, Entspricht nicht den gültigen Vorschriften, Links, Oben auf dem Bauwerk,

- auf Bauwerken außerhalb von Autobahnen und Kraftfahrstraßen sind Füllstabgeländer anzuordnen

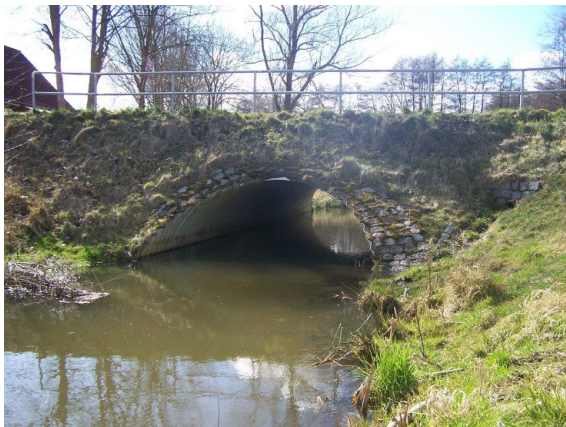
ASL_029_0_2015H_GELÄNDER NICHT REGELGERECHT

Rohr ohne Ummantelung, Pfostenverguß des Geländers, Durchgehend, Fehlt, Links, Maßnahme { 1 }

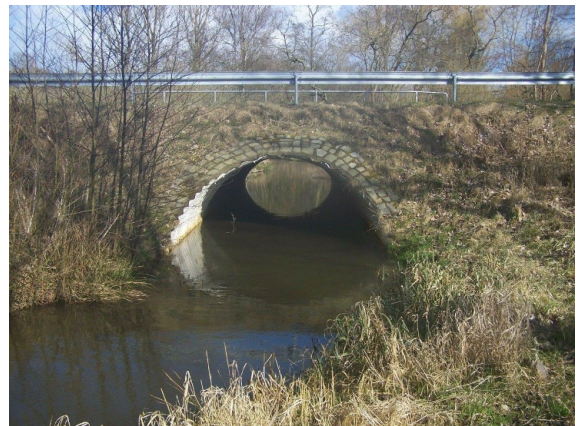
ASL_029_0_2009H_ANSICHT VON RECHTS

Rohr ohne Ummantelung, Böschungstreppe, Gesamtes Bauteil, Fehlt, Gefahr für Personal / Prüfpersonal, Maßnahme { 6 }

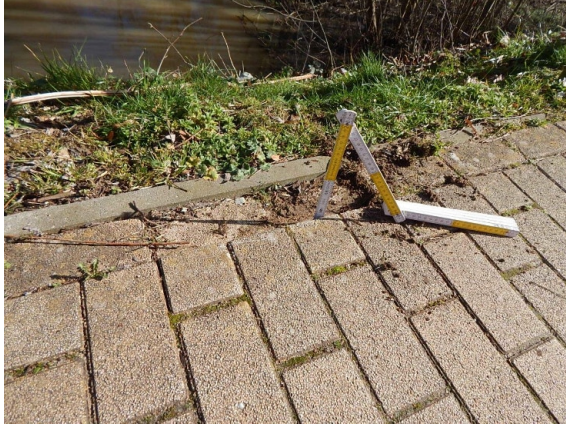
ASL_029_0_2020E_L-WEG MITTIG AUßEN
PFLASTER ABGESACKT

Gehwegbelag, Pflasterstein, Bereichsweise, 2 - 5 cm abgesackt / gesetzt, Links,
- mittig über dem Bauwerk, neben dem linken Kantstein abgesackte Pflastersteine auf $l = 60$ cm, bis $t = 2,5$ cm, Maßnahme {5}

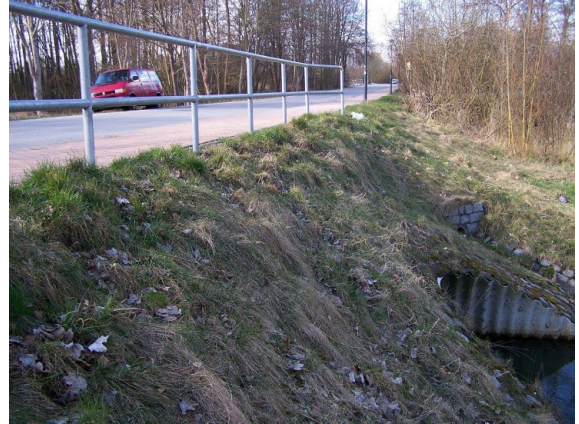
ASL_029_0_2009H_L-BÖSCH ZU STEIL

Böschung im Bereich des Widerlagers, Bereichsweise, Zu steil, Links, Oben,
- über dem Wellstahlrohr ist die Böschung zu steil ausgebildet, Maßnahme {3}
