## Parkpalette - Umsetzung der Ausführung

<i>Amt Schönberger Land</i> Fachbereich IV <i>Datum</i> 23.09.2025	<i>Bearbeitung:</i> Caroline Schulz <i>Bearbeiter/in-Telefonnr.:</i>
---	--

Instandsetzung Parkhaus Schönberg, Fritz-Reuter-Straße

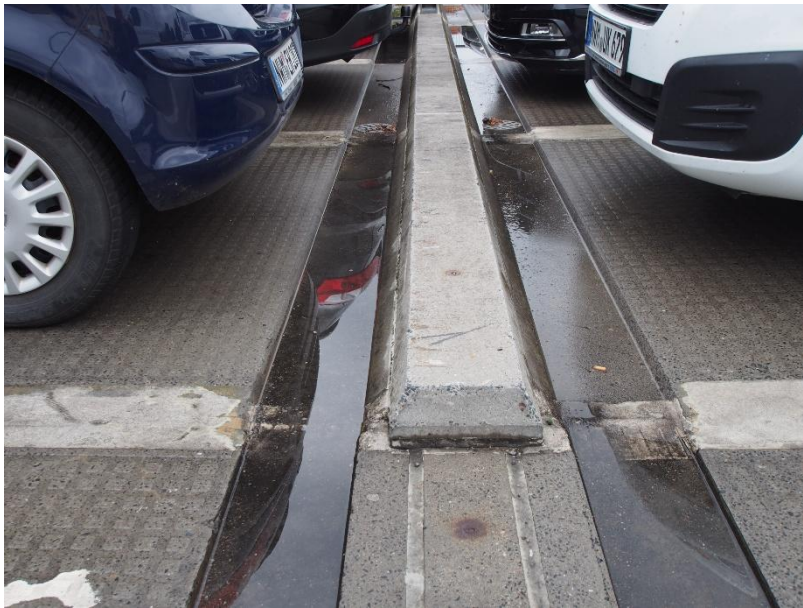
*Entwässerungsrinnen in Deckenplatten*

- Rinnen mit dem Material der Kratzspachtelung neu mit Gefälle zu den Abläufen hin profilieren
- Überfahrbare Rinnen in den Verbundplatten ohne Gitterroste offen lassen, wie bereits im OG vorhanden; jedoch Einbau einer überfahrbaren Stahlkonstruktion die das „Durchsacken der Räder“ und damit den Eintrag von Erschütterungen verringert
- Einbau neuer Fallrohre mit Revisionsöffnungen an zugänglichen Stellen
- Einbau neuer Abdeckungen für die Entwässerungsrinne am oberen Rampenende
- Einbau einer neuen Entwässerungsrinne an der Treppenanlage

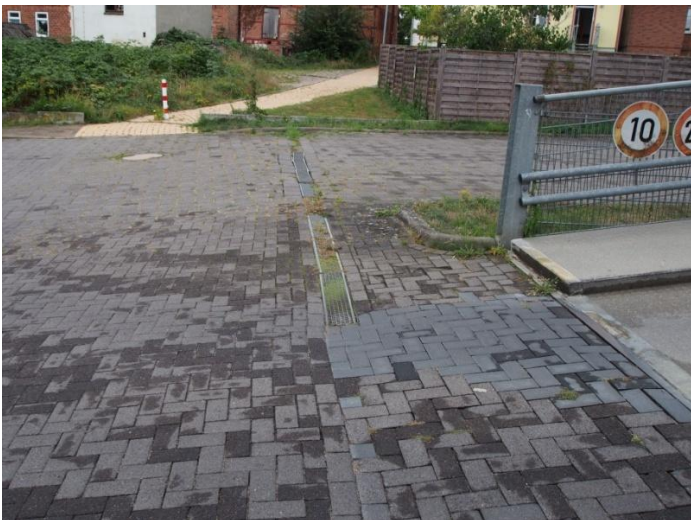
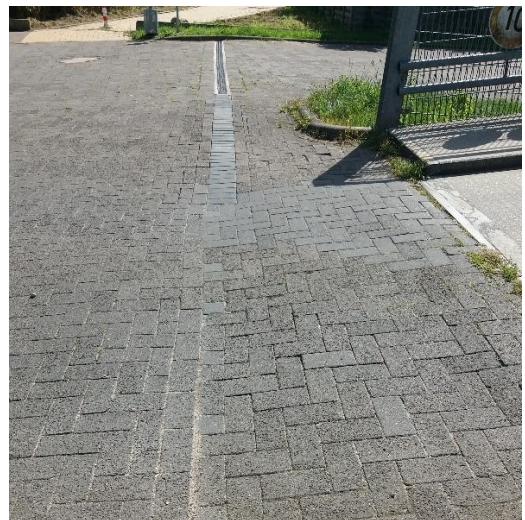
Fußpunkt der Rampe, Entwässerungsrinne defekt und verstopft und 08/2025 gekürzt und neu

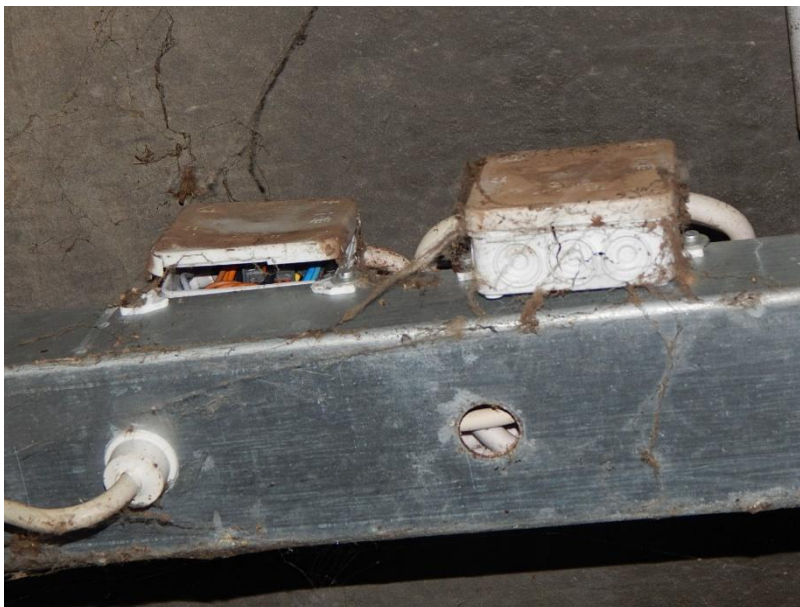
Die Elektroanlagen, bestehend aus Induktionsschleifen, Ampeln, Leuchten, Zuleitungen und Verteilerdosen, ist mindestens optisch in einem Zustand, der eine Instandsetzung oder Erneuerung der Anlagen erforderlich macht. Der Schaltkasten liegt unterhalb der Gitterroste des Treppenpodestes. Die Abdeckung als Regenschutz erscheint provisorisch.

*Defekte Elektroanlagen*

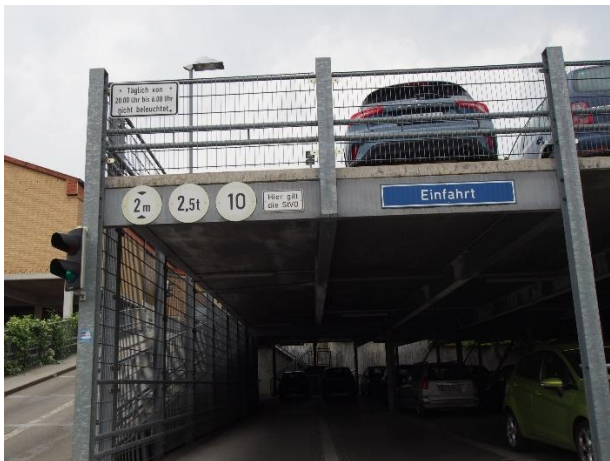
Am Bauwerk sind diverse Beschilderungen vorhanden, die teilweise defekt bzw. verschlissen sind. Einige der Schilder sind so ungünstig angebracht, dass sie beim Befahren des Parkhauses kaum einsehbar sind.

*Beschilderungen zum Teil verschlissen*

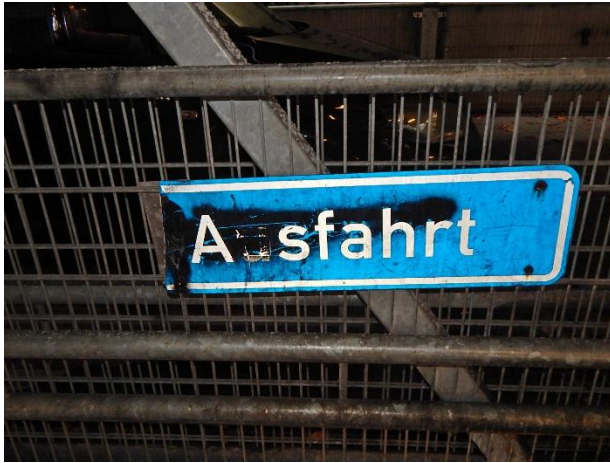
*Beschilderung defekt*

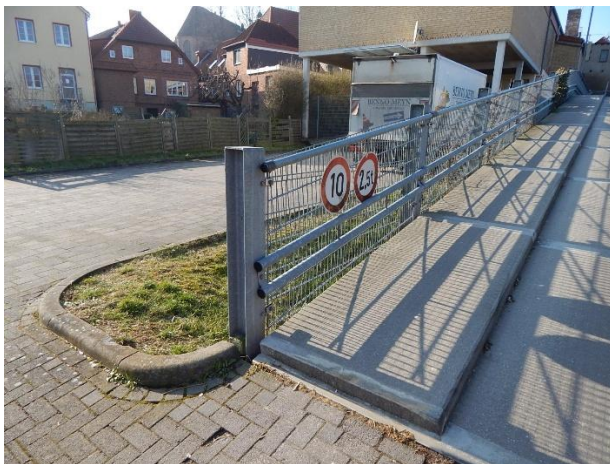
*Beschilderung an ungünstiger Stelle*

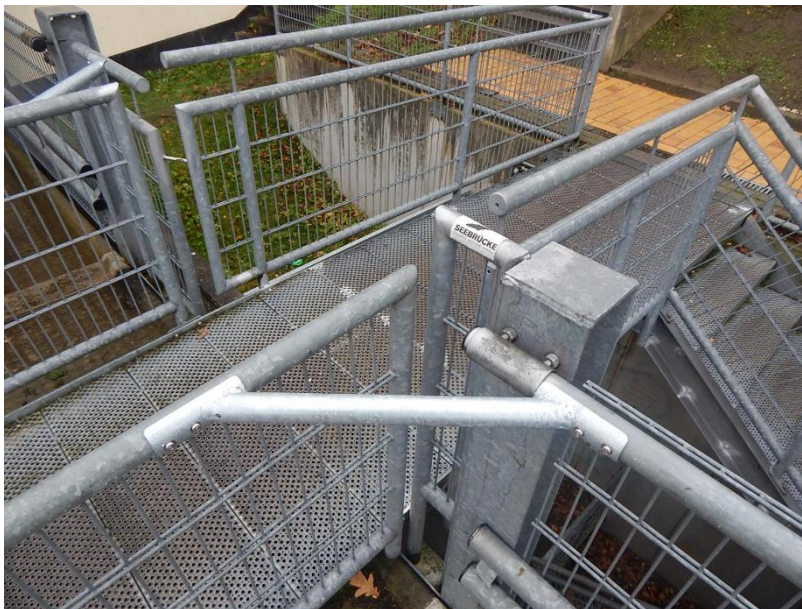
*Geländer, Eckdetail*

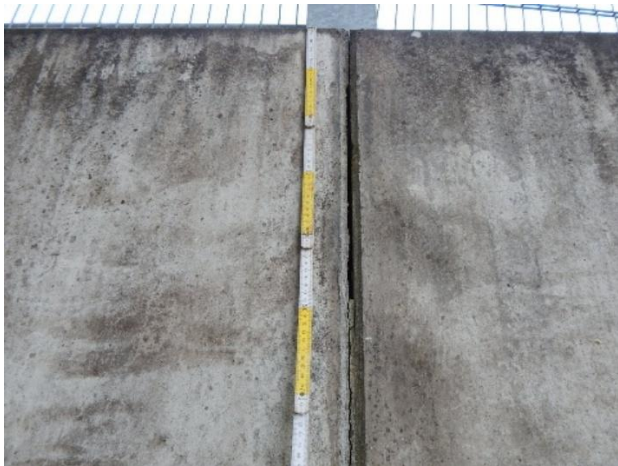
Die Stützwände sind augenscheinlich in einem guten Zustand. Ablagerungen wie Flechten und Algen sowie aufgebrachte Graffiti stören den optischen Eindruck. Die Stoßfugen der Stützwände waren zum Teil offen, jedoch Stand 08/2025 trocken.

Beispiel: Offene Fuge

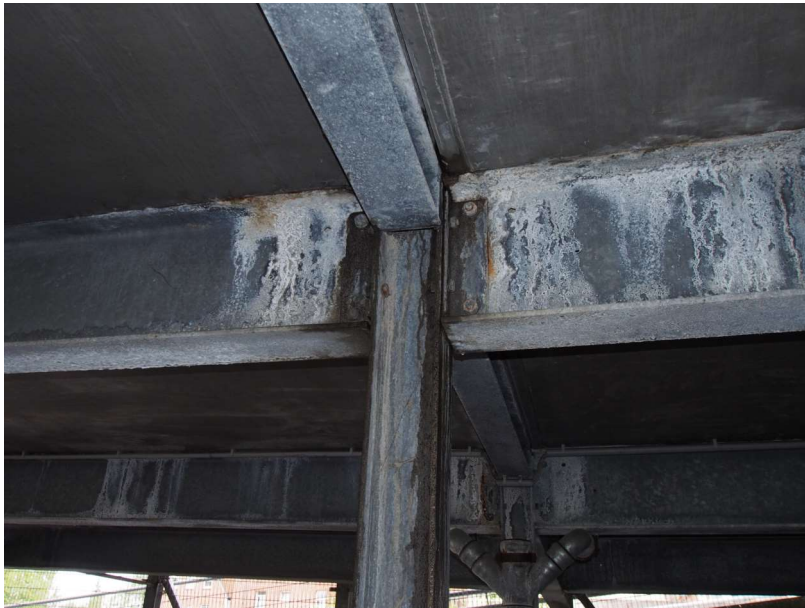
Die Stahlstützen im Bereich der Entwässerungseinrichtungen weisen großflächige weiße Ablagerungen auf. An einer Stütze sind Beschädigungen aus mechanischer Einwirkung vorhanden.

**Abbildung 5, typischer Knotenpunkt von Stützen und Deckenträgern**

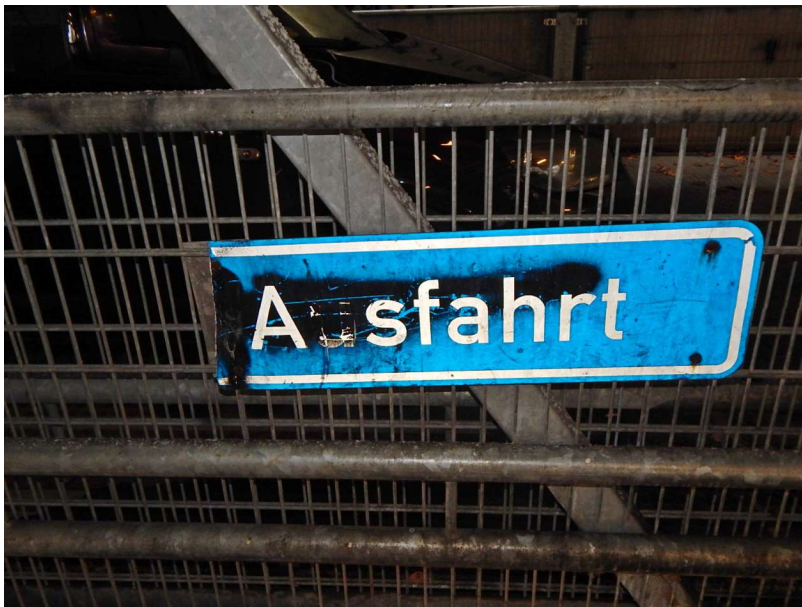
**Abbildung 26, Beschilderung defekt**

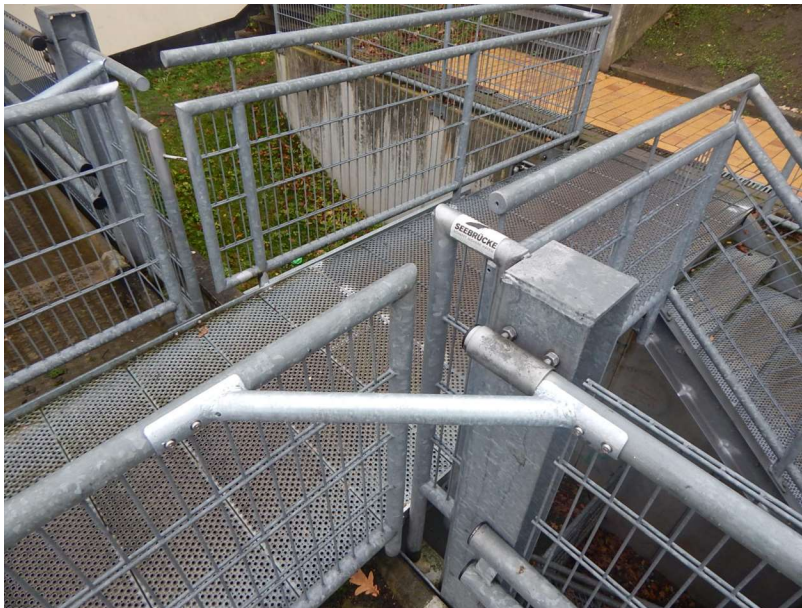
**Abbildung 36, Geländer, Eckdetail**
